## 1. 事故概要

②発生場所: 新東名高速道路 岡崎東IC 市街地

③概要: 借用車両( HSC車両)返納のため回送中のの雪氷車両(除雪車)が、一般同(市道)を反転走行時に車両の左サイドバンパーと一般道のガードレールが接触した自損(物損)事故。

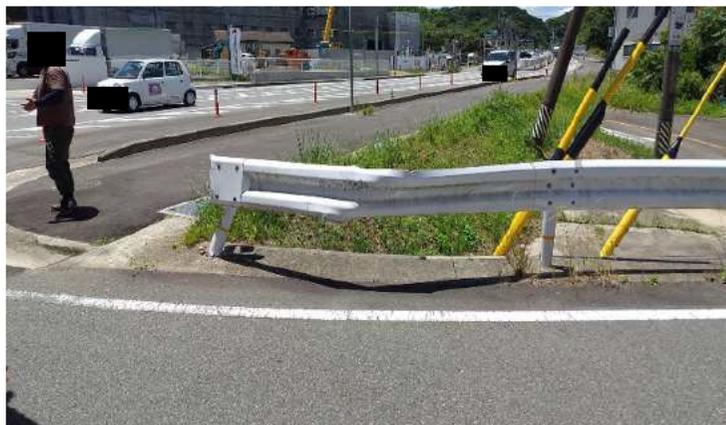
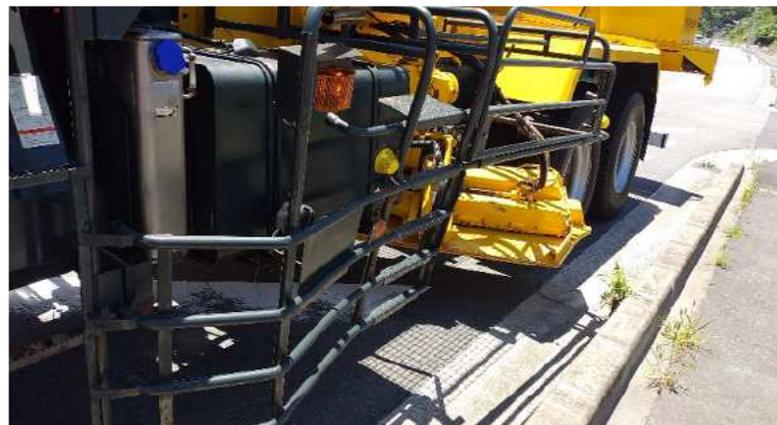
⑤道路損傷: ガードレール支柱1本、ガードレール1枚、
