1. 概要

連絡車自損事故

■■■■事業所

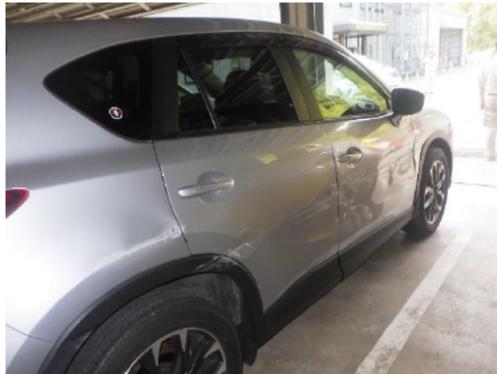
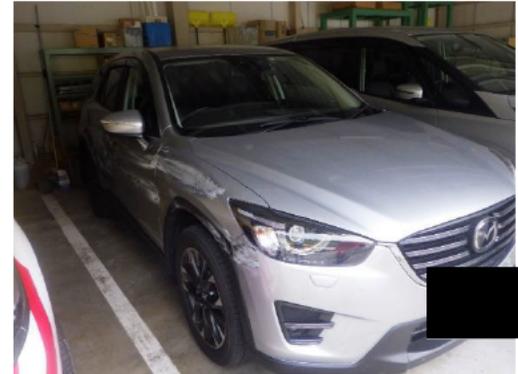
- ① 発生日時 : 令和4年9月16日(金) 14:49
- ② 発生場所 : E41 東海北陸自動車道 下り線
- ③ 発生区間 : 関IC～美濃IC ②28.1KP
- ④ 会社名 : 中日本ハイウェイ・メンテナンス名古屋(株) ■■■■事業所 社員
- ⑤ 事象概要 : 打合せのため、他事業所へ出張した帰りに
東海北陸道 下り線 関IC～美濃IC間を走行中
助手席の飲料水を取ろうとした際、ハンドル操作を誤り
追越側Grと接触し乗用車右側部を損傷させたもの
- ⑥ 被害状況 : 物損 あり (車種■■■■ 車番■■■■ 右側部 中損) (Grの損傷は無し)
人的被害 なし

- ①飲料水を助手席上のかばんの中に入れており、走行中無理な態勢で取り出し前方不注意となった。
- ②連絡体制の認知不足であった。

- ・飲料水は出発前にドリンクホルダーに入れておく。
- ・その他、飲料水以外でも必要なものをかばん等から取り出す場合は、最寄りのSA・PAに停車し取り出すようにする。

- ・事故を起こした際は、まずは警察・■■■■管制へ連絡する。
- ・連絡体制等で判断に困ったらラインワークスを活用するなどして、写真を事務所の上司に送り詳細がわかるよう相談する。
