業務中事故報告書

規制材接触 事象状況

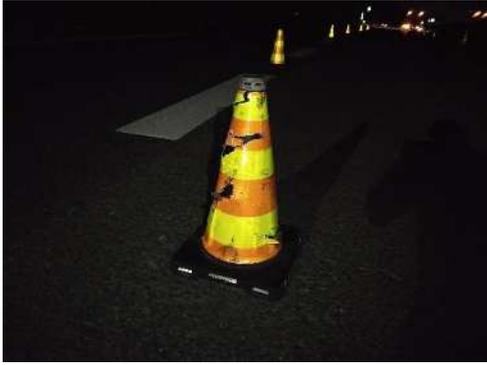
破損規制材
