業務中事故報告書

1. 発注（報告）機関 <u>名古屋支社 ■■■■保全・サービスセンター</u> (立会者)							
2. 業 務 名 <u>2022年度 中央自動車道 ■■■■管内維持修繕業務</u>							
3. 発 生 日 時 <u>2023年3月6日(月曜日)</u> <u>13時25分頃</u> (天候：晴れ)

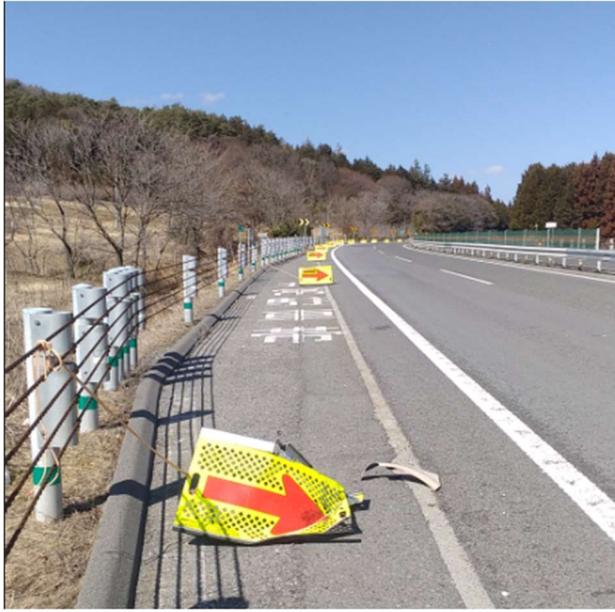
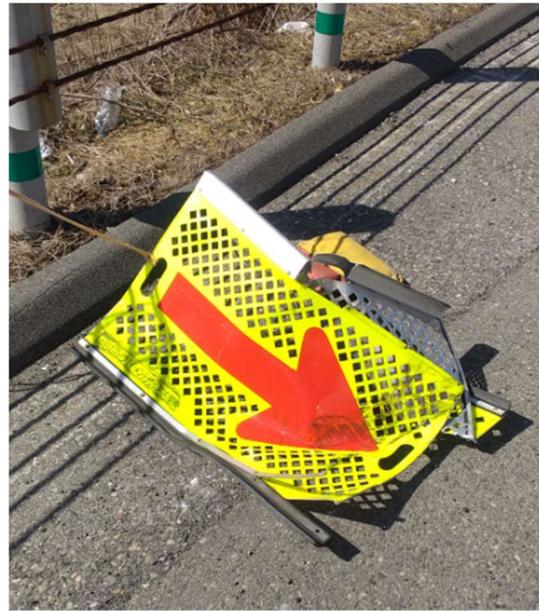
受損事故現場 上り線 215.74KP

6. 事故の状況							
<u>樹木伐採の走行車線規制テーパ一部において、規制材(矢印板1枚)の破損を確認したもの。(原因者は不明)(規制材の再利用は不可)</u>							
7. 被災状況 (公衆損害事故については、その第一原因者についても記入すること。)							
公衆，作業員 などの区別	(ふりがな) 氏 名	性別 年齢	職種 経歴	当現場 の経歴	被災者の住所 所属業者名(本社所在地) 元請との関係	負傷程度

-	-	-	-	-	-	-	
(物損状況)							
<u>走行車線規制テーパ一部の1枚目矢印板</u>							
8. 事故に対する所見 (原因考察，警察・労基署の所見など)							
<u>無し</u>							
9. 事故発生後の処置							
(業務現場) <u>13：25頃 当該箇所を通過したメンテ職員が矢印板の異変を確認して、現場責任者へ連絡</u>							
<u>13：40頃 現場責任者が破損した矢印板を現認し、メンテ担当者へ報告</u>							
<u>13：45頃 現場責任者からメンテ担当者へ報告</u>							
<u>13：55頃 メンテ担当者から■■■■HSC保全計画へ連絡</u>							
<u>14：00頃 予備の規制材を設置し規制継続</u>

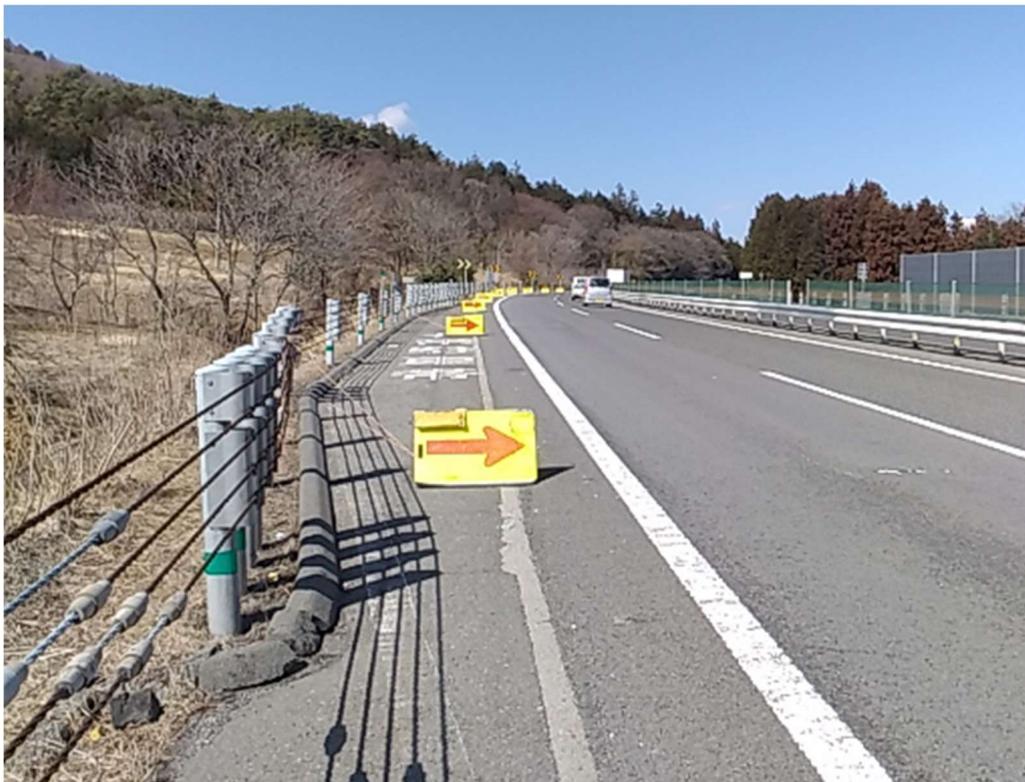
予備の矢印板取替後
