【第2報】E1A伊勢湾岸自動車道 みえ川越IC 内プラ内で作業員の躓きによる足の負傷

【発生場所】 E1A伊勢湾岸自動車道 みえ川越IC内プラ

【工事件名】 2022年度 東名阪自動車道 管内維持修繕業務

【受注者名】 中日本ハイウェイ・メンテナンス名古屋㈱ 事業所

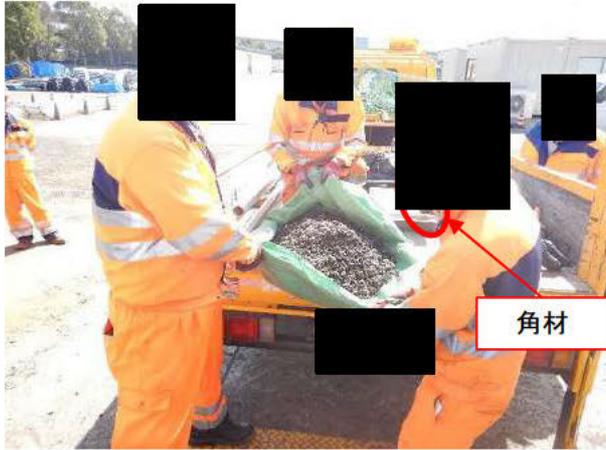
①Asガラをシートごと荷降ろし

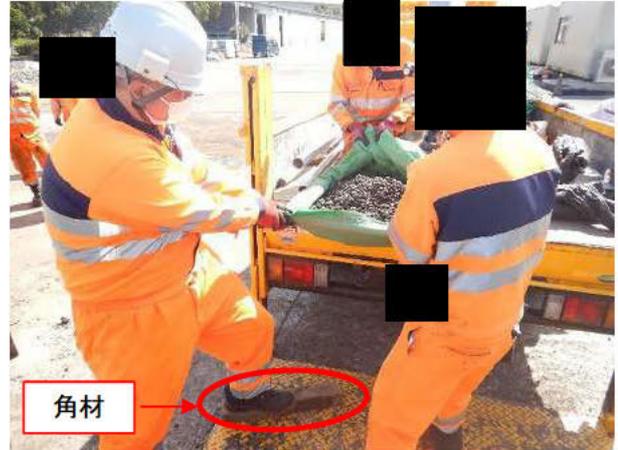
・シート外に角材を移動し、Asガラの乗ったシートの荷降ろしを行ったが、移動させたはずの角材が何らかの要因で、被災者の足元に落下してしまった。

②シートを引張り時に、角材が落下

・作業に必要なものや障害物となるものは作業範囲から隔離する。（整理整頓）

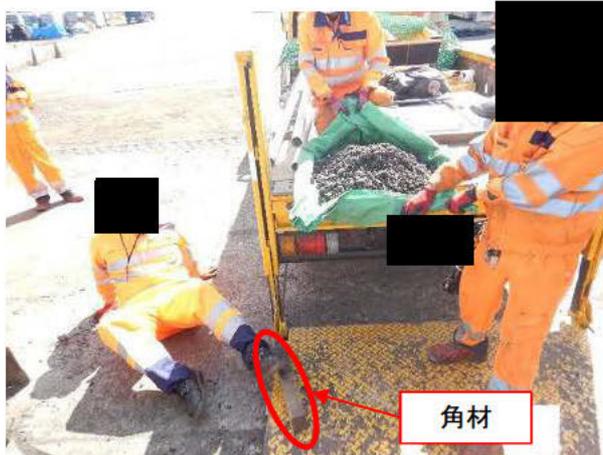
・荷降ろし作業時、Asガラの乗ったシートごと荷降ろしすることに集中してしまい、足元の確認を怠った。

③落下した角材に左足を乗り上げ、足を負傷

・動作、場面行動ごとに1点に集中せず、視野を広げて危険予知を行う。

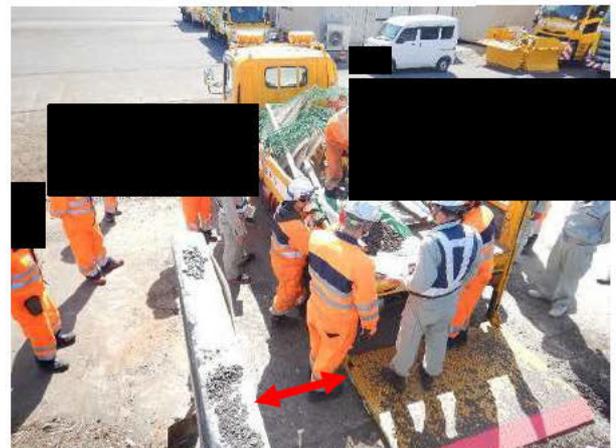
・駐車位置の関係で作業スペースが狭いことにより身動きがとりづらかった。

※作業スペースの状況

・作業スペースが十分確保できるように車両停車位置においても考慮し、余裕を持った作業とする。
