## 【第2報】（最終）E1名神①岐阜羽島IC～養老JCT間 路面清掃車からの飛び石疑い（補償の可能性あり）

【工事件名】 2023年度名神高速道路 ■管内維持修繕業務

【受注者名】 中日本ハイウェイメンテナンス名古屋（株）

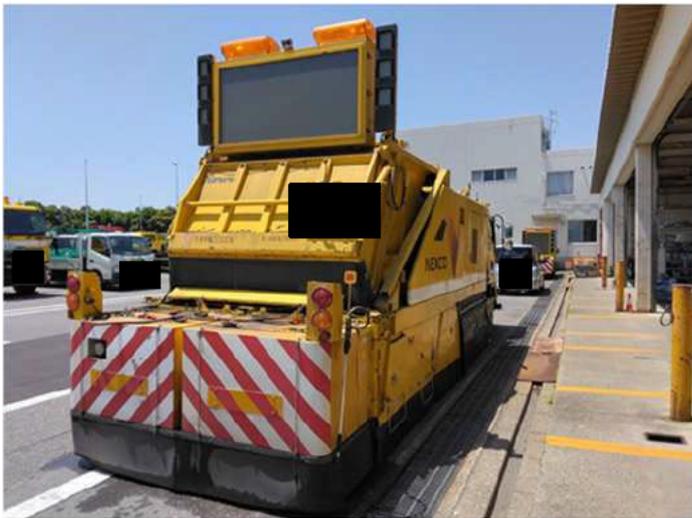
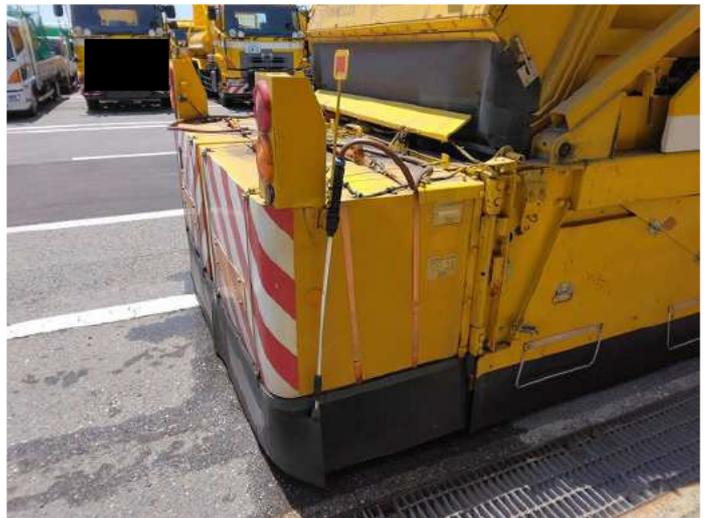
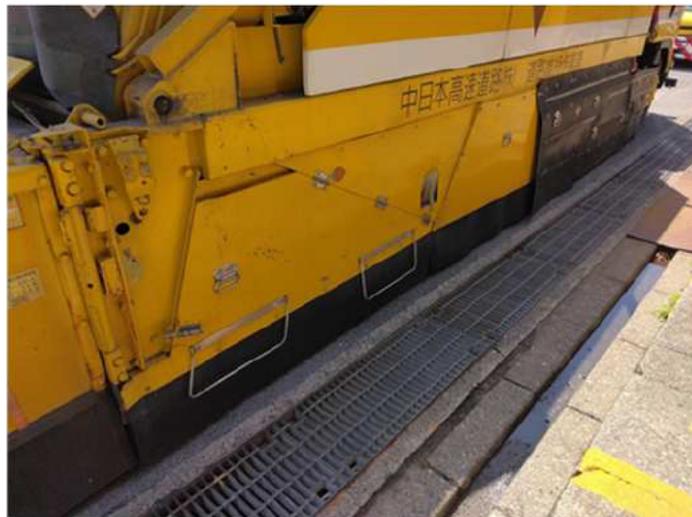
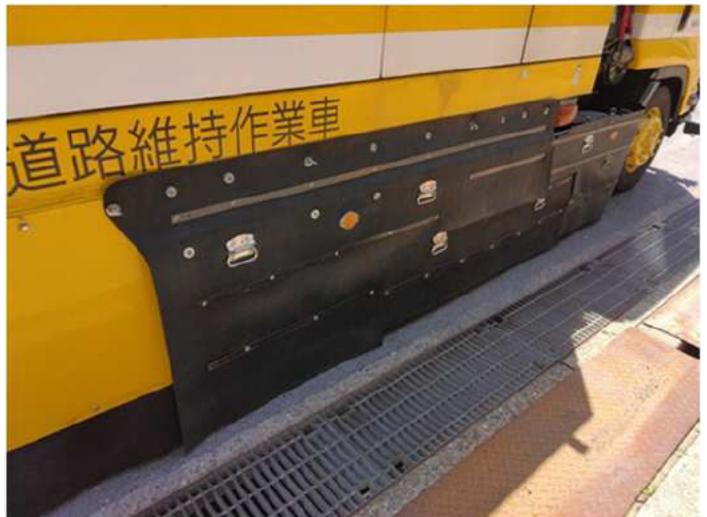
# 作業車状況

・スーパー車両 防護カバーに目立った不具合無し

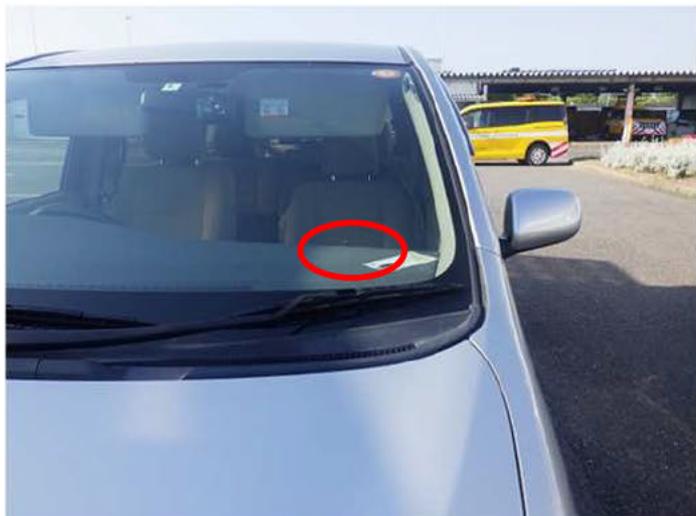
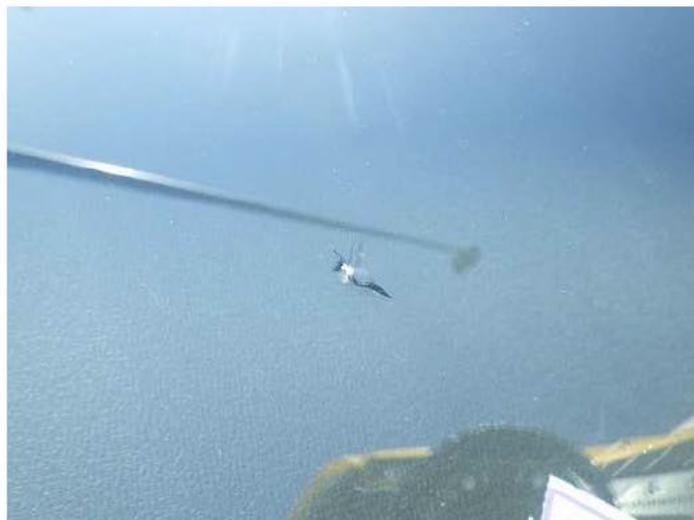
物損状況

【被害状況】 人的被害：なし  
物的被害：あり（お客様車両：フロントガラスにひび）
