工事中事故報告書

1. 発注（報告）機関	名古屋支社 ■■■ 保全・サービスセンター (立会者) —					
2. 工事名	2023年度 名神高速道路 ■■■ 管内維持修繕業務					
3. 発生日時	2023年9月2日(土) 9時25分頃 (天候：晴)					
4. 発生場所	E1東名高速道路 春日井IC雪氷基地 内プラ (地先, IC間, 測点など)

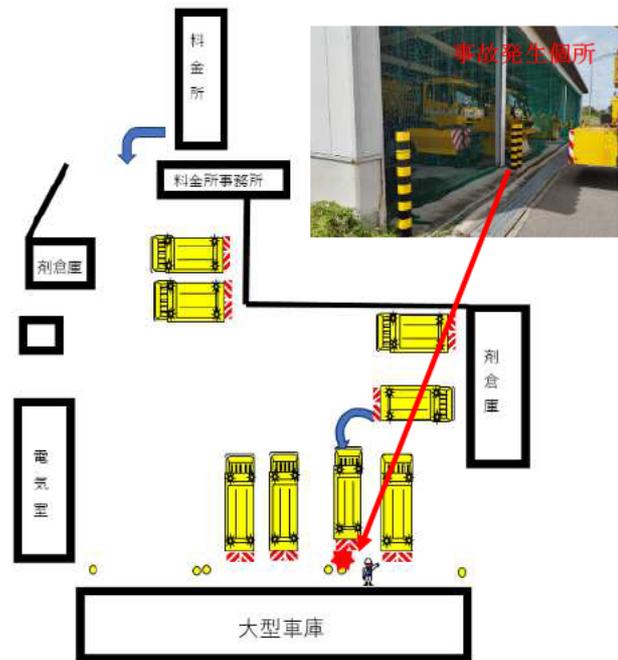
状況図

6. 事故の状況	東名集中工事のセーフティーカーが春日井雪氷基地帰着後、駐車の際バックした際に緩衝装置の後部左側を車庫の支柱防護にぶつけ損傷させたもの。自走可能、負傷者なし。					
7. 被災状況 (公衆損害事故については、その第一原因者についても記入すること。)						
公衆, 作業員 などの区別	(ふりがな) 氏名	性別 年齢	職種 経歴	当現場 の経歴	被災者の住所 所属業者名(本社所在地) 元請との関係	負傷 程度
運転手						なし

- ◆運転手はバックする際にバックミラーのみを注視し、バックモニターを見ていなかった
- ◆助手が声掛けでバック誘導をしていたが、停止合図がうまく伝わらなかった。

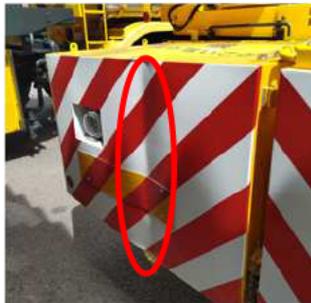
車両損傷写真

-	-	-	-	-		-
(物損状況)						
人的：被害なし 物損：セーフティーカー緩衝装置 後部左側へこみ、車庫支柱防護の塗装剥がれ 道損：なし						
8. 事故に対する所見 (原因考察, 警察・労基署の所見など)	バックする際にバックミラーのみを注視し、バックモニターを確認していなかった。また、助手によるバック誘導をしていたが、運転手に停止合図が伝わらなかったもの。

- ◆バックをする前に、運転手と助手で周囲に障害物がないかを確認する。
- ◆バックをする際に、バックモニターの活用を推進する (くせづける)
- ◆運転手と助手で、あらかじめ合図について打合わせを行い、緊急時には警笛により合図を実施する。(注意喚起の合図を決めておく)
- ◆今回の衝突箇所については、余裕をもった位置にラバコーンを配置することで停止位置を明確にする (右写真)
