## 1.概要

# HSC管内 連絡車接触事故報告

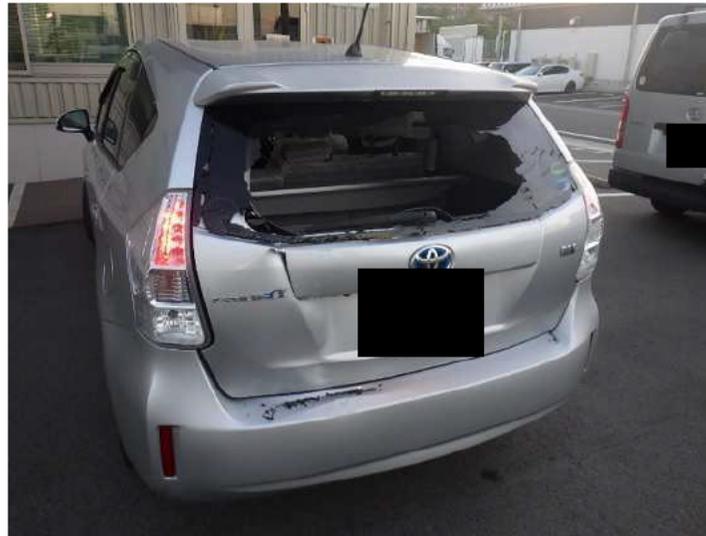
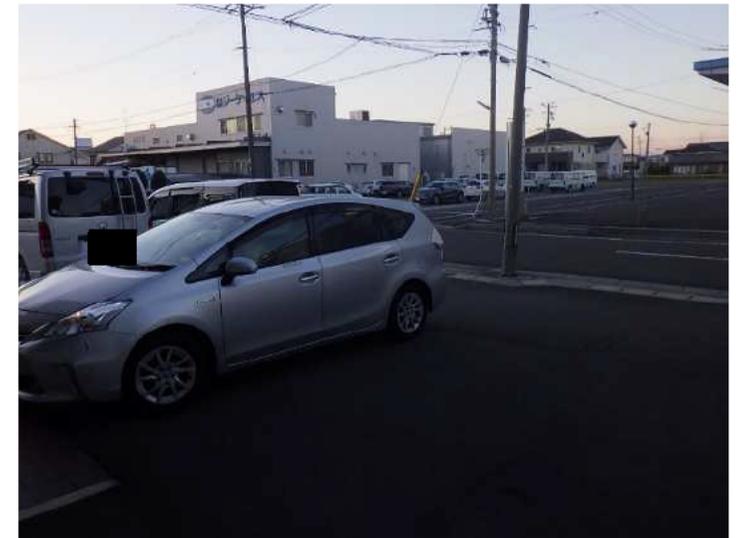
## 被害状況

- (1) 事故発生日時 : 2023年9月29日(金) 17:30頃
- (2) 事故発生場所 : [REDACTED] 駐車場
- (3) 業者名 : 中日本ハイウェイ・メンテナンス名古屋(株) [REDACTED] 事業所 社員
- (4) 事故状況 : [REDACTED] の終礼後、メンテ事務所へ戻るため後進しながら車両を切り返し駐車場を出る際、後方にある電柱を失念し接触、車両後部を損傷させたもの。
- (5) 被害状況 : 人的被害 : なし  
物的被害 : あり (相手方 : 電柱の損傷は無)  
車種 [REDACTED] 車番 [REDACTED]  
(乗用車後方窓ガラス破損、ハッチの損傷)
- (6) 時系列 : 17:30 事故発生  
17:34 職員から保全課長に第1報  
18:00 本社へ第1報

- ・到着時には電柱を認識していたものの、他事に気を取られ接触してしまった。
- ・駐車箇所が無かったため、玄関前の空きスペースに駐車してしまった。
- ・「安堵」、「焦り」、「浮つき」からくる事故。  
早く事務所に戻らなければ「焦り」、週末という「安堵」、「浮つき」

- ・駐車場や狭いスペース等に駐車した場合は、必ず運転手は車両の周囲を十分確認し乗車する。
- ・駐車マス外の位置には駐車しない。
- ・電柱前（敷地内）に注意喚起としてクッションドラムを設置する。
- ・朝礼にて事故状況の報告と、再発防止の周知徹底を行う。
  - 週初は休暇明けの「だるさ」「疲れ」、週末は「疲れ」「安堵」「浮つき」  
早く事務所に戻らなければという「焦り」もあり事故が発生してしまった事が考えられる。  
週初めと週末の朝礼時に必ず運転に関する注意喚起の実施と声掛け。
- ・安全確認の可視化  
連絡車（普通色）は一人乗車が多いため運転手の自らの安全確認を可視化する。
  - 乗車前・・・運手側のドアに「乗る前にひとまわり確認！」のステッカーを貼付ける。
  - 乗車後・・・運転手の見える箇所に「左右、後方確認！」のステッカーを貼付ける。
