【第3報】

E19中央自動車道 ■管内維持修繕業務における  
照明柱防護柵新設作業中の水道管損傷事故について

【発生日時】 2023年10月19日（木） 14:40頃

【区間・位置】 E19 中央自動車道 駒ヶ根IC～松川IC間 下り線駒ヶ岳SA

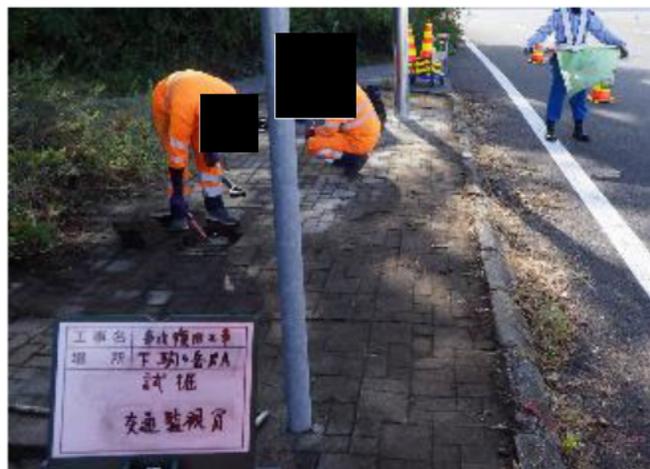
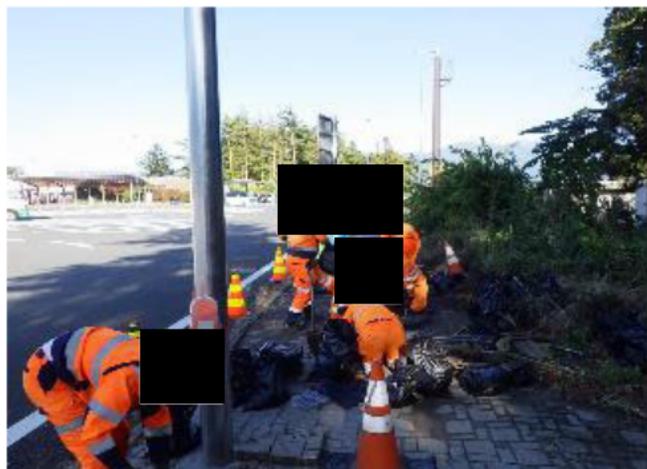
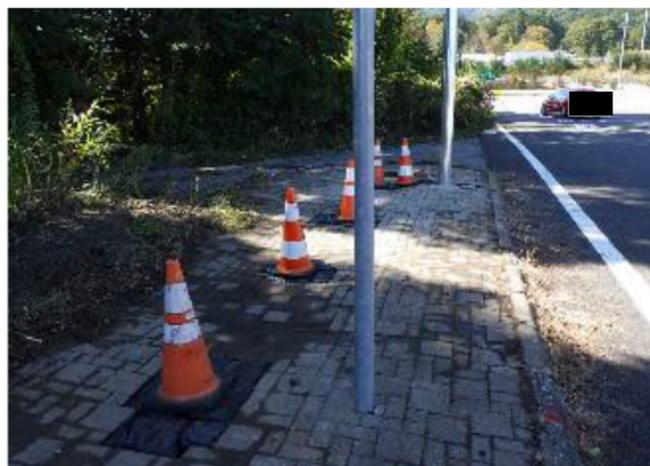
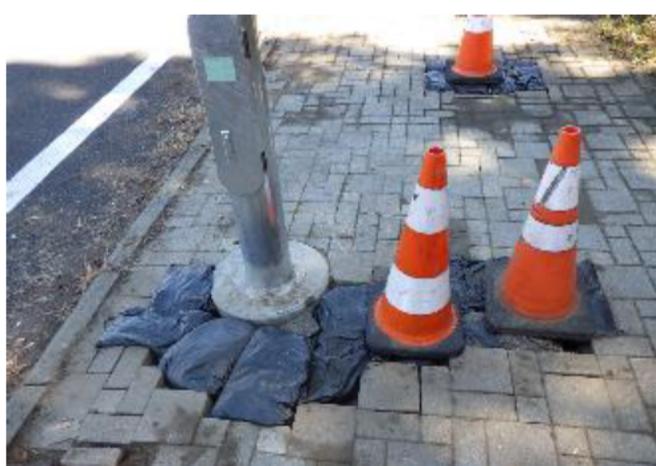
## 【現地写真等】 試掘状況

- ガードレール新設のため光ケーブル等協議が必要であったが、■■■■（保）保全計画課、メンテ事業所とも年間協議での対応と認識していた。Gr新設であるが事故復旧作業と同じ認識であった。
- 光通信ケーブル等損傷事故防止対策マニュアルに基づき、埋設図面を参考に施工対象箇所の試掘等を手掘りで行い、立会業務の■■■■による指導を受けながら試掘を行った。その際、水道管の埋設については指導が無く埋設ケーブルのみの確認で終了し、建柱位置を決め打ち込みを行った。
- 今年度、維持修繕業務の安全大会7月度において、埋設物の注意事項を取り上げ重要性について教育。  
メンテ事業所として2022年度から水道管等の記載された図面を■■■■（保）保全計画課に要求していた。  
水道管図面は、2023年10月16日に■■■■（保）から配布があったが、メンテ事業所内で整理できておらず、立会業務の■■■■指導のもと試掘を行い建柱したもの。  
SA付近であればケーブル、管類が目まぐるしいほど敷設されていることは明らかではあるが、図面の照らし合わせができておらず事象に至ったもの。  
■■■■立会時に水道管についての指導は無く水道管は無いものとし建柱したこと。
- 工事中事故防止対策に関する指導事項2-1について、埋設物の設置位置は管理図面と異なる場合があるという認識はあり、損傷事故を防ぐために■■■■立会をお願いしているが、水道管やその他の管路についての認識が薄かったこと。

- 休憩施設の場合は特に、電通の図面だけでなく、給排水図面も確実に確認。
- ガードレール新設は光ケーブル等協議を実施し現場着手とする。

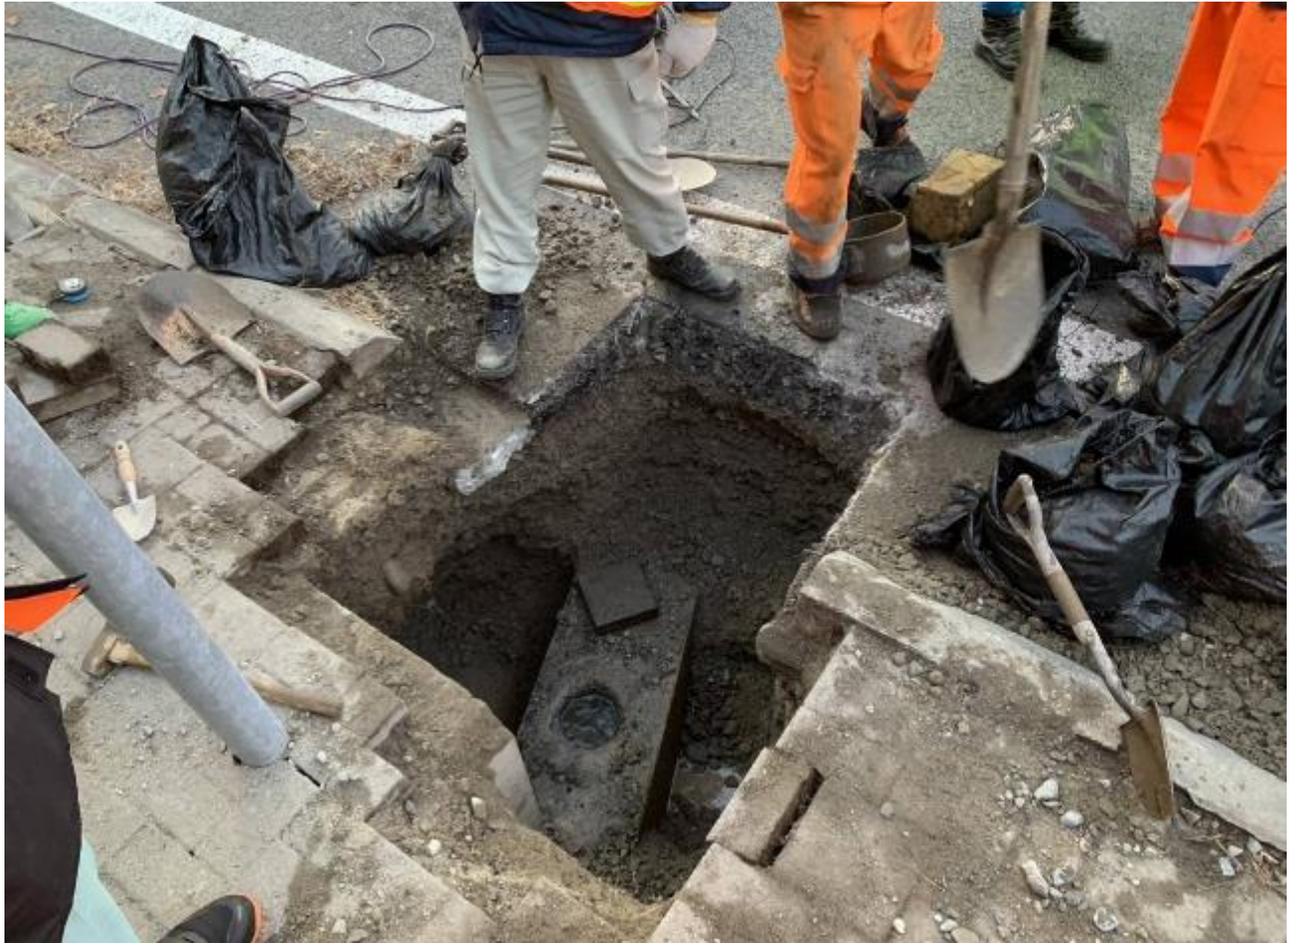
【現地写真等】 水道管損傷状況

【事象概要】 照明柱防護柵設置作業において、支柱設置箇所の削孔中水道管を損傷したものの。

【被害状況】 物的被害：水道管破損（ガソリンスタンドへの上水管）  
人的被害：なし

【原因】 ○探査、試掘、位置決め立会を終えた後、作業を開始したが、水道管を見落とした。  
（水道管入り図面の確認不足。P5記載）  
○ガードレール新設のため光ケーブル等協議が必要であったが、■（保）保全  
計画課、メンテ事業所とも年間協議での対応と認識していた。Gr新設であるが  
事故復旧作業と同じ認識であった。

【対策】 10/20 8:00～ 補修が必要な箇所の管種確認・仮復旧  
22:30～ 本復旧のための補修作業開始（断水）  
24:00 復旧完了予定

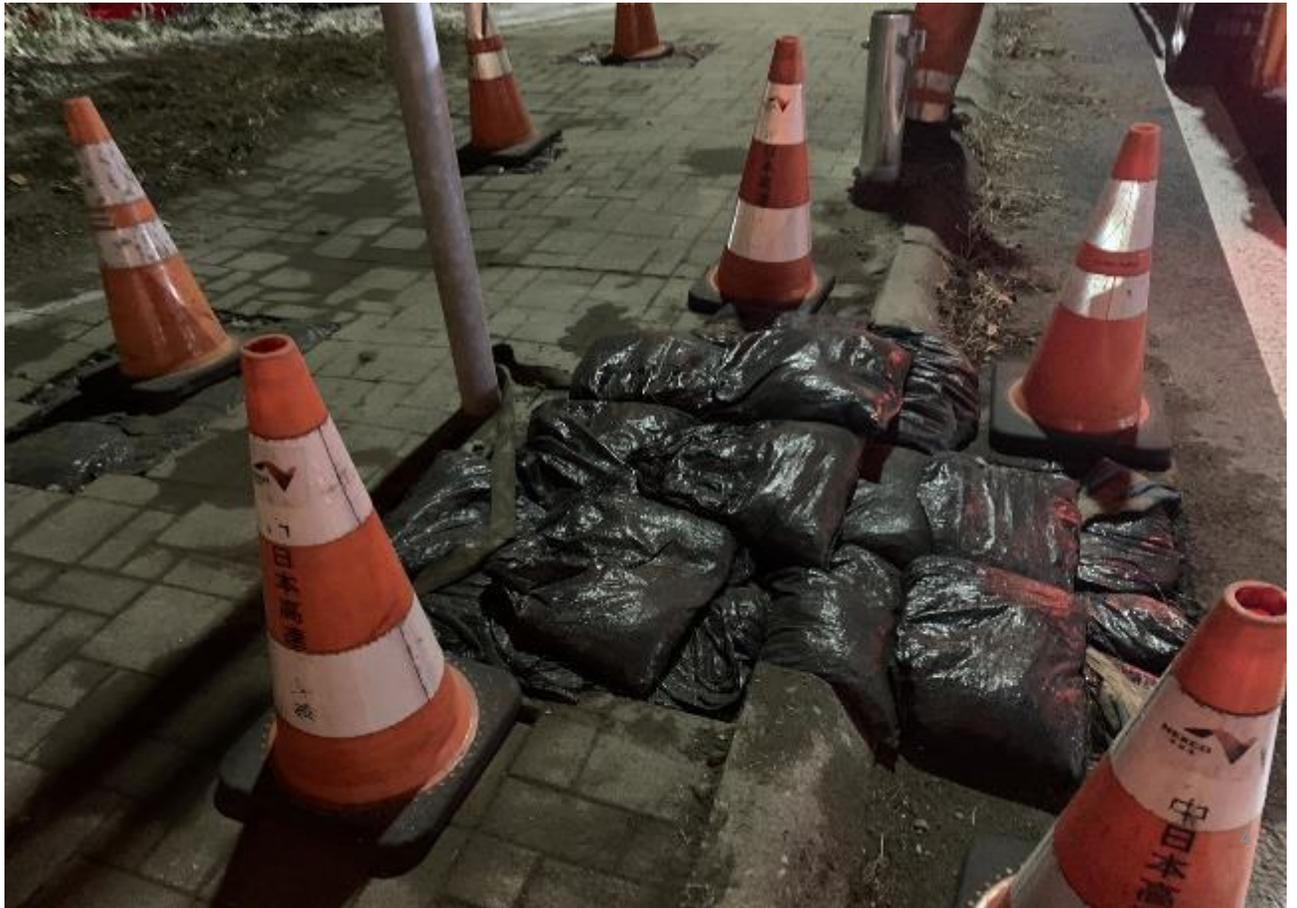
一時埋め戻し状況

【時系列】 14:40頃 現場より、削孔箇所より水が染み出てきているとメンテ担当者に連絡  
14:40頃 メンテから■に水道管損傷の可能性を連絡。  
その時点では■保全 保全計画に連絡せず。  
15:20頃 メンテ担当者現着。確認のため手作業で水道管周りを掘り進める  
作業指示をする。  
17:50頃 メンテが水道管の損傷を確認。事実確認が出来たため、  
メンテより保全計画と事務所へ連絡。  
17:55頃 水道使用可能のため路面仮復旧（埋め戻し）
