<事故状況図>

工事中事故報告

工事中事故報告書【第2報】

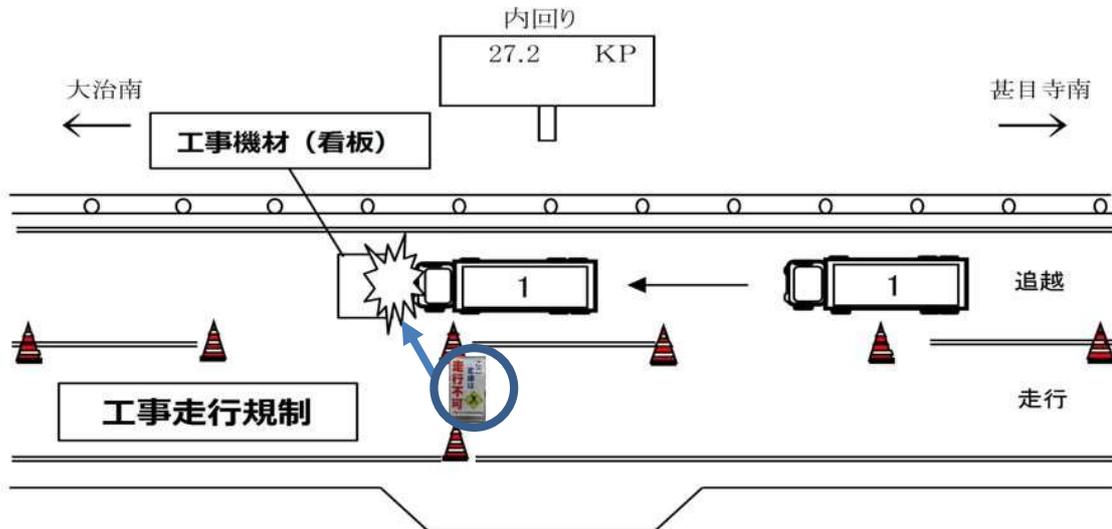
大型車事故状況(21:55頃)

※「この車線は走行不可」看板(青丸)が、**一時的な強風の影響**で追越車線に移動
(参考気象データ:大治南観測局21:57 瞬間風速12.4m/s)

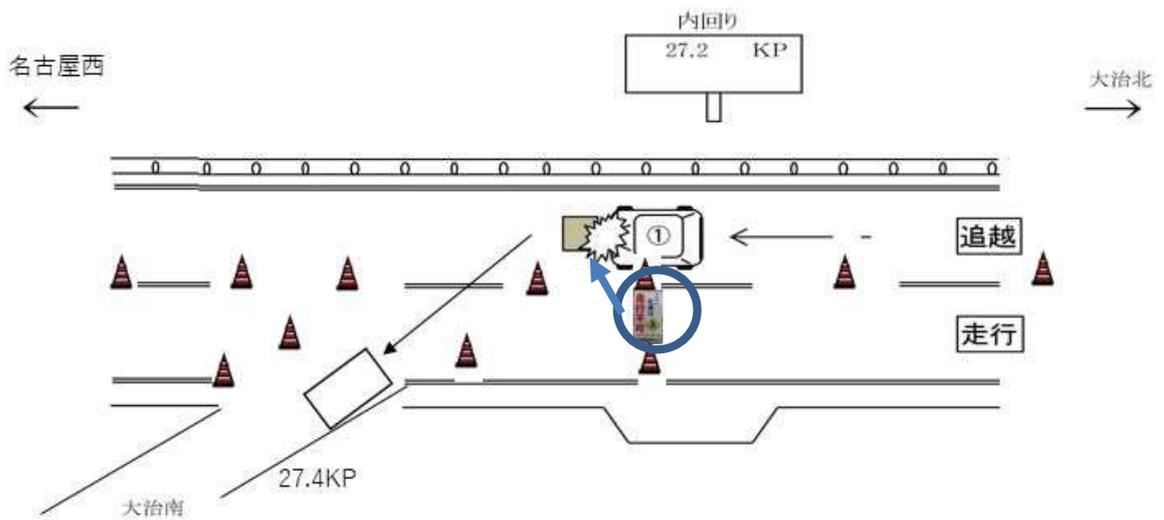
アクア事故状況(22:00頃)

※「この車線は走行不可」看板(青丸)が、**一時的な強風の影響**で追越車線に移動
(参考気象データ:大治南観測局21:57 瞬間風速12.4m/s)

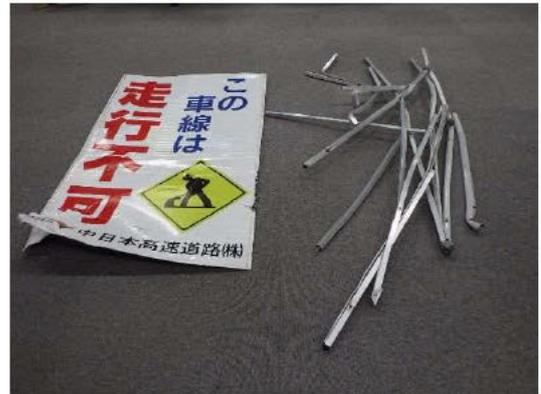
< 看板破損状況 >

【原因】 風対策として10kgのウェイトを設置していたが、一時的な強風による影響により、看板のサイズに対するウェイトの不足が主な原因で、看板が移動したものと推定される。

【対策】 風対策として設置するウェイトの基準（当該看板の場合は、ウェイト3個＋引張用ウェイト1個）を作業手順書に明記し、規制作業員全員に周知・教育を行う。

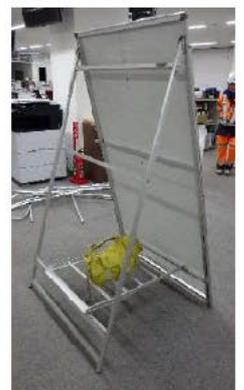
< 設置時 側面 >

ウエイト 10kg/袋
