業務中事故報告書

2. 業務名 2023年度 中央自動車道 ■■■■■ 管内維持修繕業務

3. 発生日時 令和5年12月14日(木) 14時02分ごろ (天候 晴)

4. 発生場所 東海環状自動車道 外廻り 五斗蒔 SIC 取付道路付近
(地先, IC間, 測点など) _____

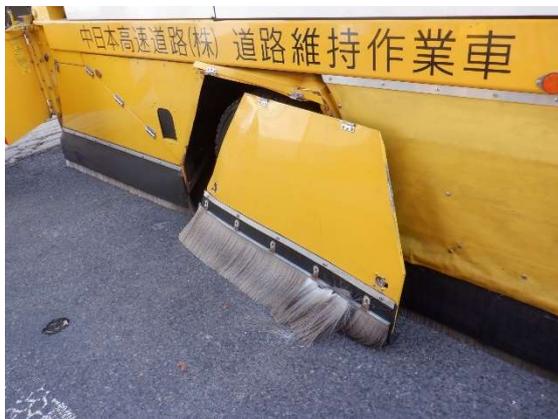
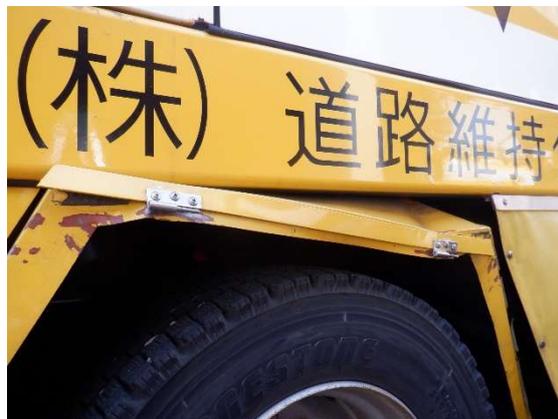
【車両損傷状況】 写真-1

(物損状況)
スーパー車両右側後方のタイヤカバー脱落、タイヤハウス変形。(写真-1) 参照
現地モニュメント（縁石）については現地確認し、損傷はなし(写真-2) 参照

8. 事故に対する所見（原因考察、警察・労基署の所見など）
当該作業員はスーパー車の運転業務経験が2回目であり、左ハンドル車に不慣れであったため、内輪差を見誤り、縁石に接触したものを。
反転路への進入速度が速く、助手が確認を行う前に接触したものを。

発生原因	人的要素		物的要素		管理的要素	
	・路面清掃車の運転業務経験が2回目であり、左ハンドル車両に不慣れであった。		・路面清掃車が車両更新に伴い、旧車両より全長が約1.5m長い車両となっていた。		・本線走行に慣れさせた後の一般道反転を伴う業務に従事させていたが、運転業務経験が不十分であった。	
	原因評価 (◎ ○ △)	◎	原因評価 (◎ ○ △)	○	原因評価 (◎ ○ △)	○

事故対策再発防止対策	人的要素	物的要素	管理的要素
	・業務の都合上、経験の少ない作業員が運転することもあるため、当該箇所の反転においては、助手が降車し、車外にて確認・誘導を実施する。	・現在使用している反転路が新しい車両に適しているか、確認・精査を行う。	・安全大会等で実車を用いて運転（走行・後退・転回等）の実技訓練等を行い、車両特性の知識習得や運転技術の向上を図る。
