【第2報 最終】雪氷作業中の物損事故（料金所レーンの防護用支柱）

【発生場所】 E1A 伊勢湾岸自動車道 下り東海IC 第一料金所（出口ETCレーン） L4レーン

【工事件名】 2023年度 東名高速道路 ■管内維持修繕業務

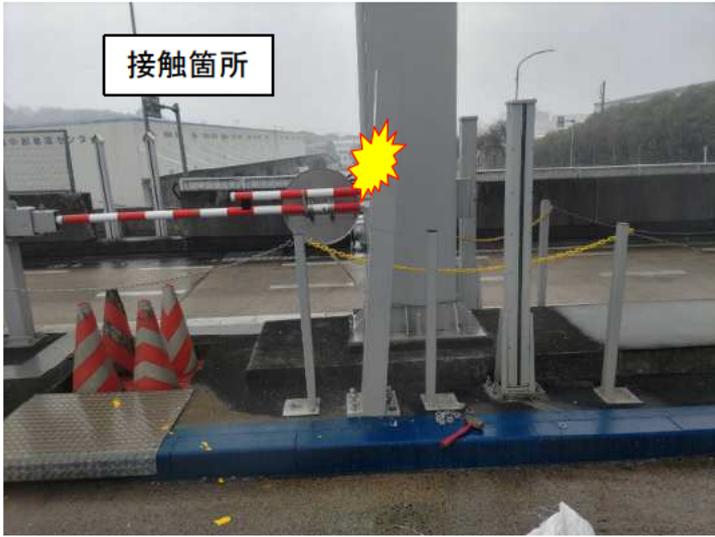
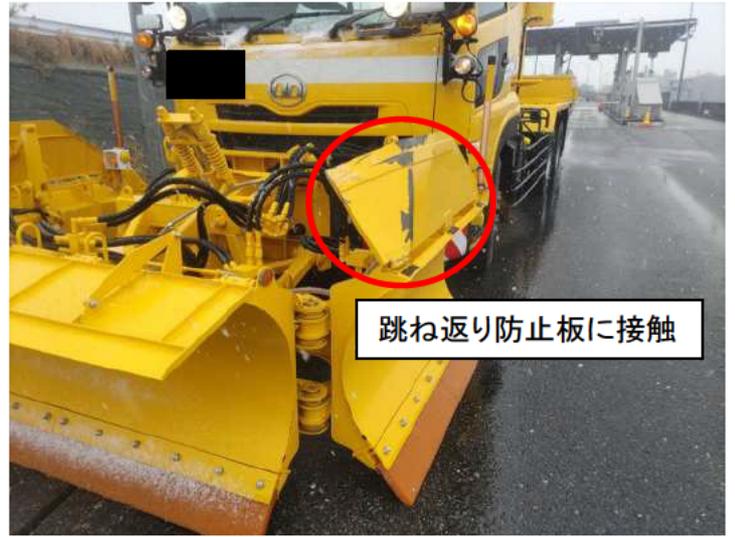
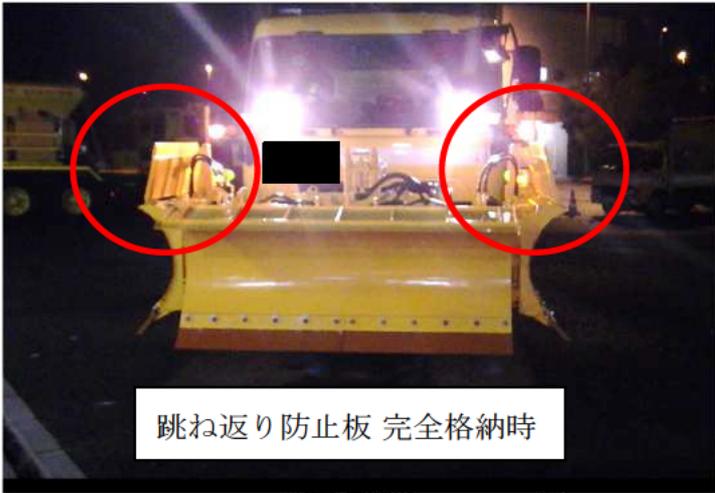
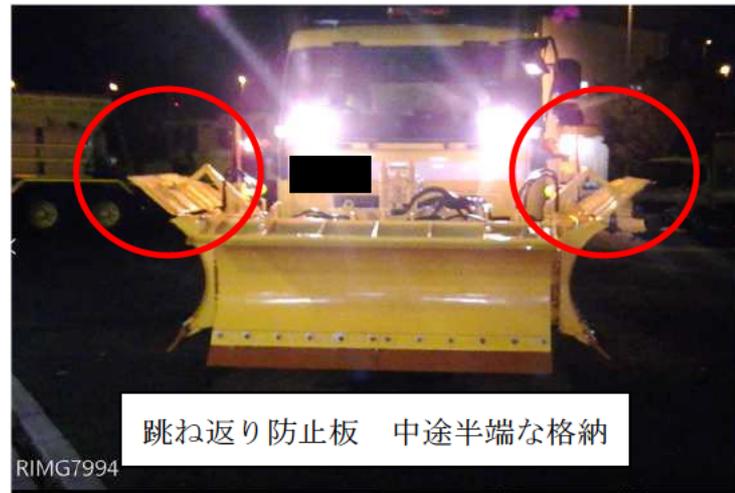
【被害状況】 物的被害：相手方 料金所ゲート センサー手前の防護用角支柱 1本の損傷
：当方 スノープラウ上部の跳ね返し防止板の損傷

【原因】①例年乗車している雪氷車両と異なる車両に乗車したため、プラウに取り付けられている跳ね返し防止板に関して認識が不足しており、完全格納済みと誤認してしまった。

【対策】①プラウの構造、格納動作について運転手・助手に周知徹底するとともに、格納動作時は運転手・助手による格納確認を相互に実施する。

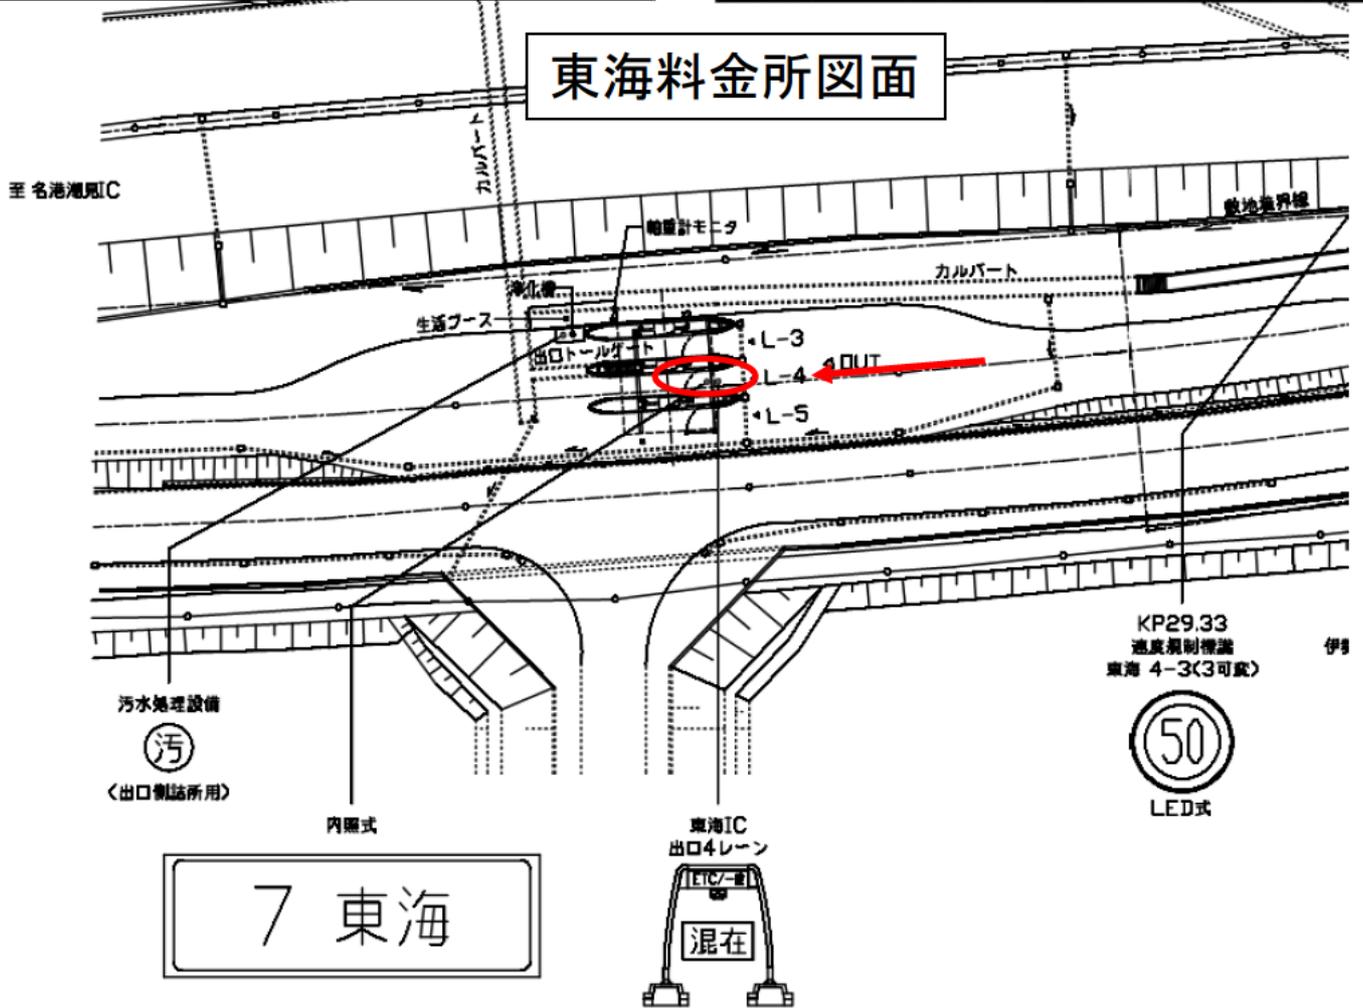
②伊勢湾岸自動車道の流出ランプは、ETC専用レーンと一般レーンの分流帯が短いことから、3台梯団での作業車が一般レーンを使用しての連続流出の際は、ETCレーンを塞いでしまうことがあるため、交通量の多い時間帯は、ETCレーンを使用して作業していた。

②当面の処置として交通量にかかわらず一般レーン(幅広)を使用することを周知徹底する。
