【第3報】E23東名阪道 規制材による通行車への加害事故**【発生日時】** 2024年1月26日（金）19:40頃**【発生場所】** E23東名阪自動車道 上り線 40.3KP付近（長島IC～弥富IC）**【工事件名】** 2024年度 東名阪自動車道 ■■■管内維持修繕業務（規制補助作業）**【受注者名】** 中日本ハイウェイ・メンテナンス名古屋(株)**【概要】**

【第3報】E23東名阪道 規制材による通行車への加害事故

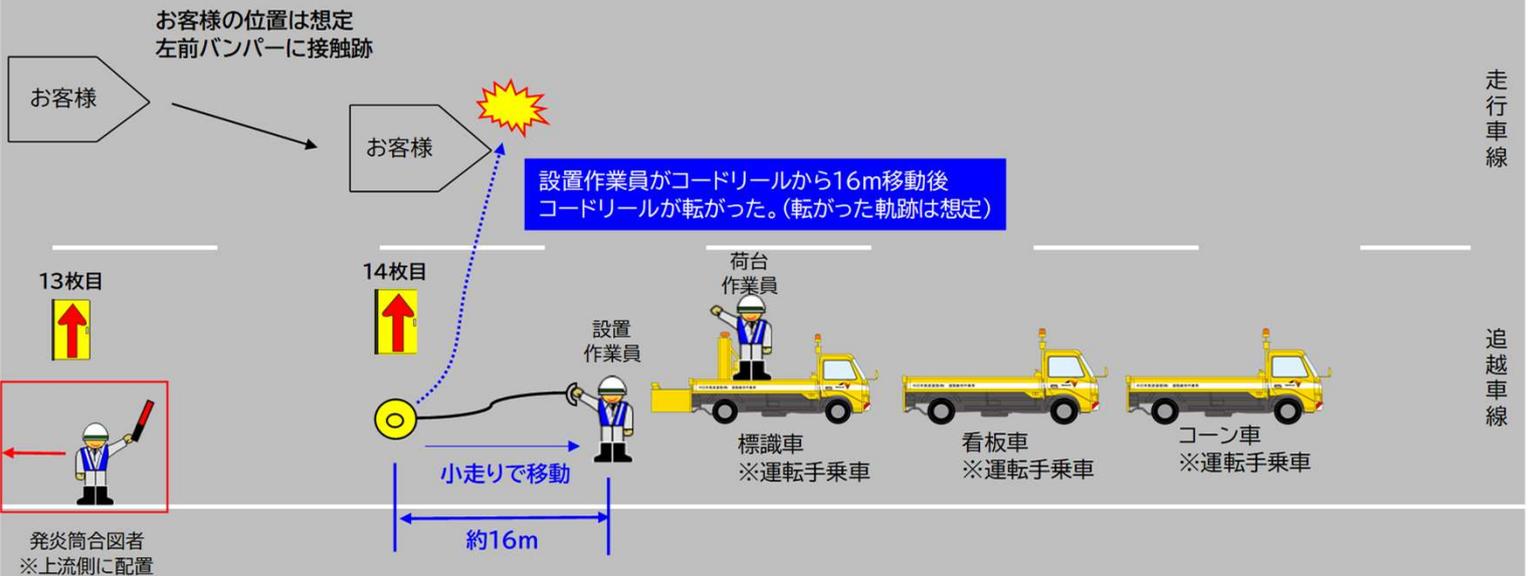
■ 事故状況図

追越車線規制14枚目の矢印板を設置後、矢印板の横(中分側)にi花子給電用のコードリール(30巻)を設置し、設置作業員がコード部分を手に持ち15枚目の設置位置に小走り移動した。(i花子本体は、のちに設置予定であった) 約16mほど移動後、引っかけたような感触がありコードリール本体を目視したところ、コードリール本体が走行車線上へ転がっているのを、設置作業員が確認した。なお、車両との接触の瞬間は確認できず、接触した音が聞こえた。その後、コードリールを回収した。

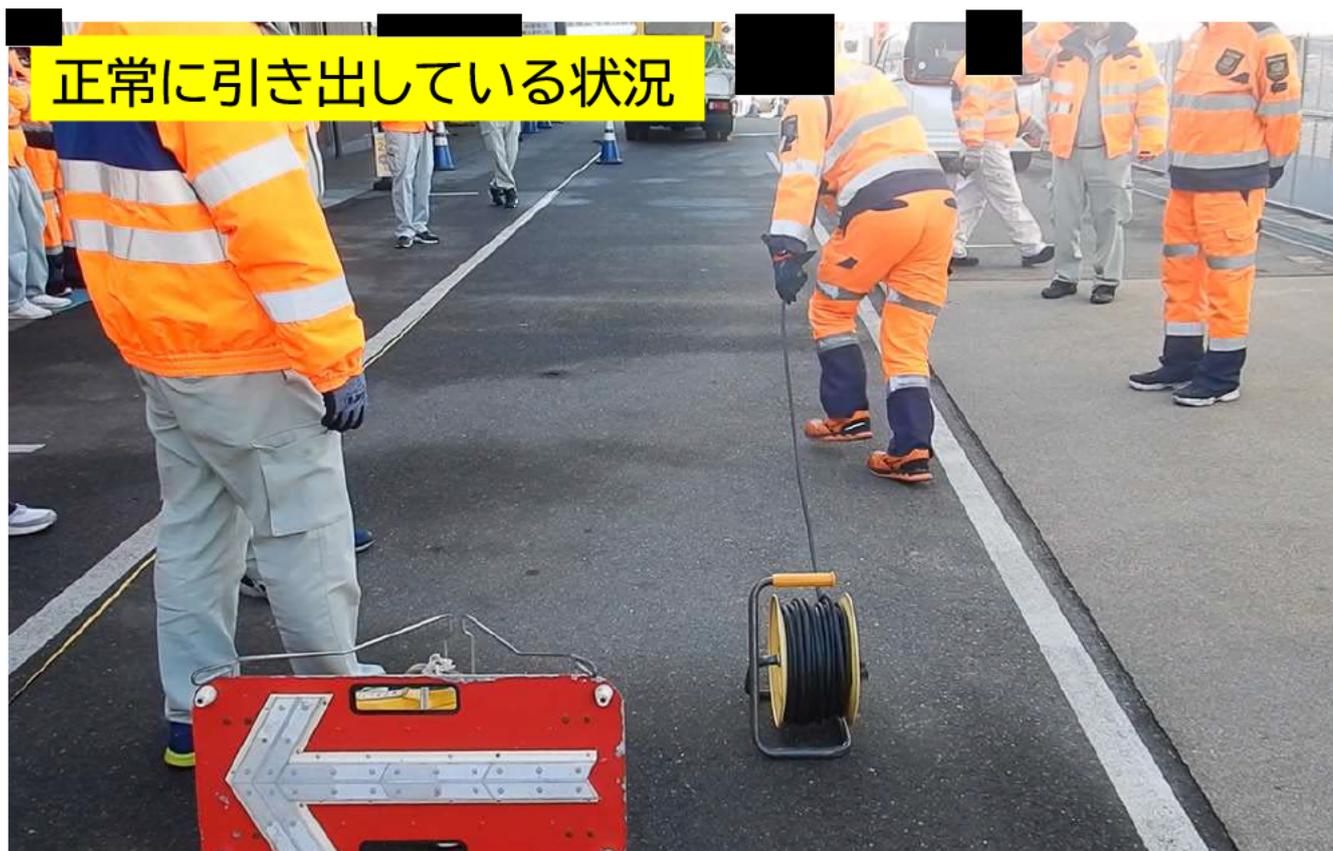
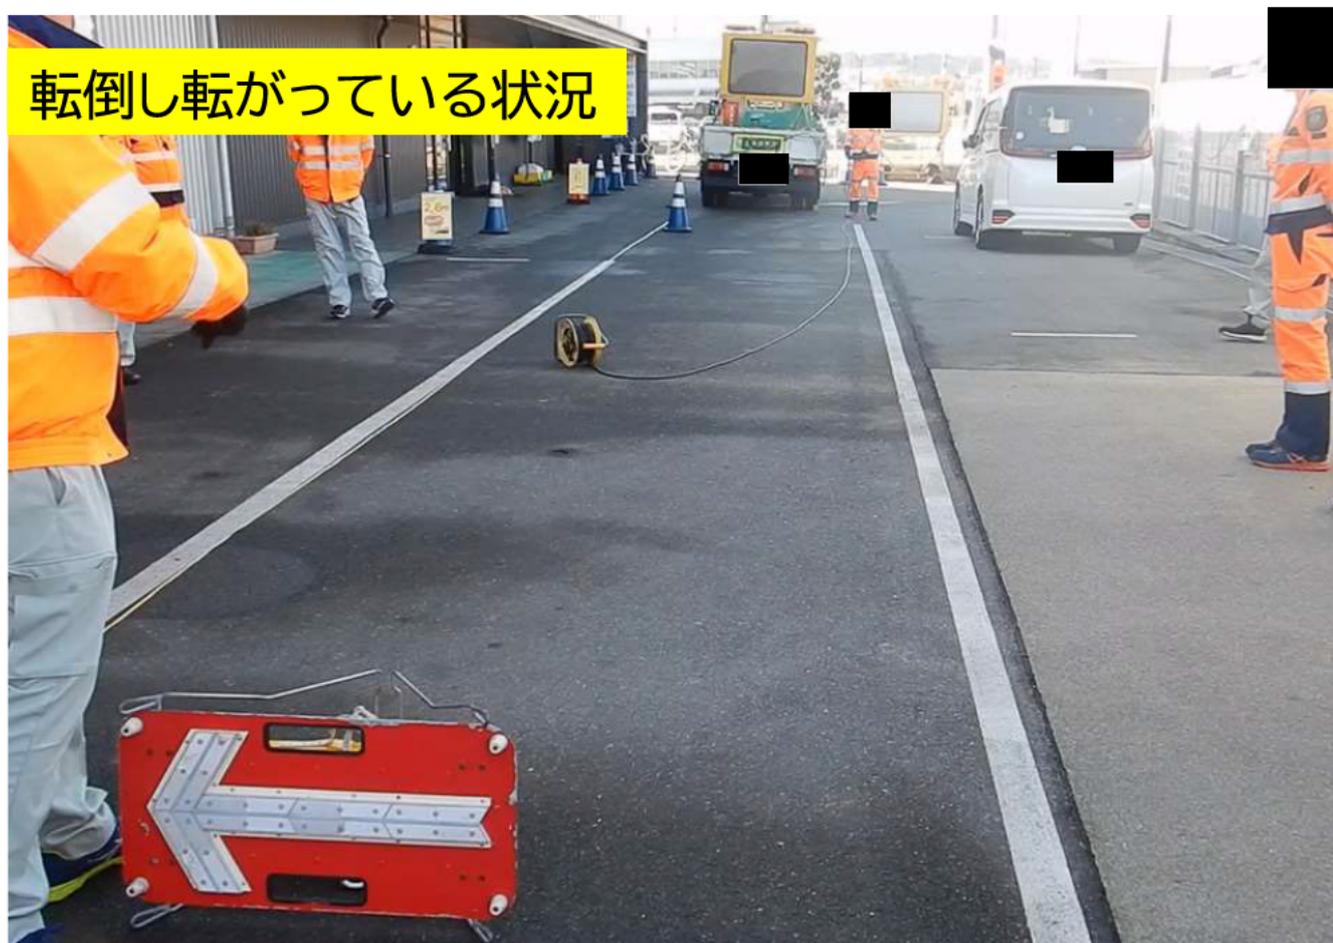
【コードリールの転がり検証】

- ・一人でコードの引き出し作業を行った。（本体を誰も固定していなかった）
- ・コードがきれいに巻き取られておらず、コードが絡まり、コードリールが転倒して車線に転がった。
- ・規制帯を早く仕上げたい気持ちから、小走りでコードを引っ張ってしまった。
- ・コードリールが転がることを想定できなかった。危険性を誰も把握できなかった。（緊急安全大会で実証した際、転がることを確認した）

緊急安全大会で、コードリールを複数回引張り転がった状況を確認できた。
