業務中事故報告書（第2報）

2. 業 務 名 2023年度 中央自動車道 ■■■ 管内維持修繕業務

【第2報(終報)】E19中央道 ⊕283.8 KP付近規制外へはみ出したエアースーツにトラックが乗り上げる事象

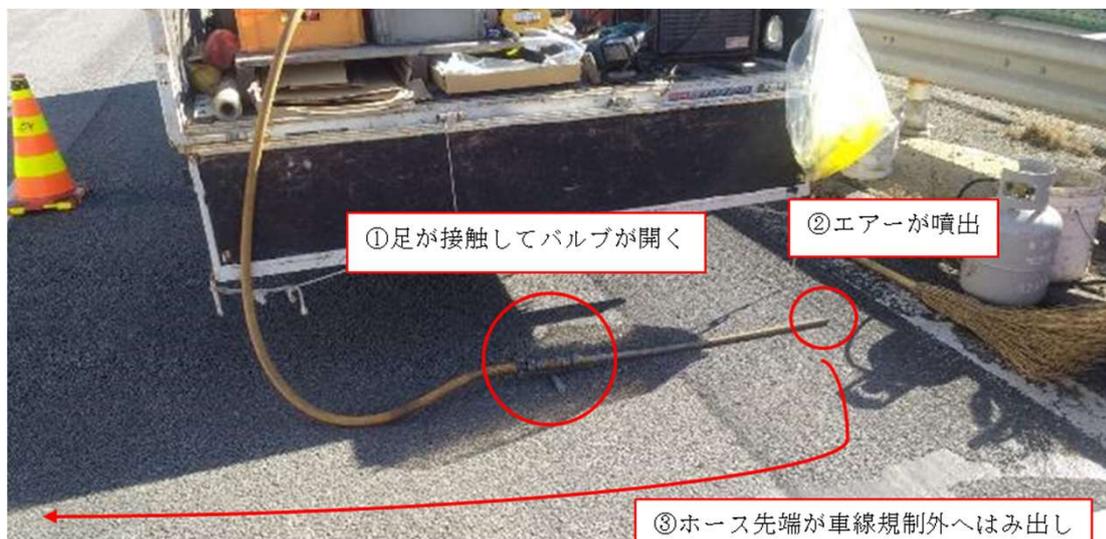
【状況写真】

【概要】 伸縮装置漏水対策工の施工で使用するコンプレッサーエアースーツのバルブに足が接触し、バルブが開いたことでエアースーツが噴出してスーツ先端が車線規制外へはみ出し、大型トラック1台がスーツを乗り上げ通過したもの

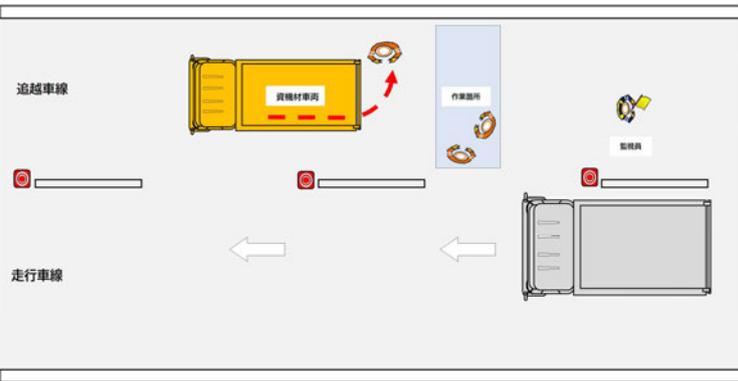
【状況図】

足が接触してバルブが開いてエアが噴出

- 【原因】
- 作業中のホースの置き場が明確でなく、作業範囲内の路面にホースを直置きしていた
 - ストッパー等がないバルブのため、意図しない接触により容易にバルブが開く仕様だった

- 【対策】
- 作業途中であっても使用していない器具は路面に直置きせずトラック荷台に片づける
 - また、片付け方法としてホース先端を縦置き可能な器具を試案する
 - ロック式ボールバルブを採用する

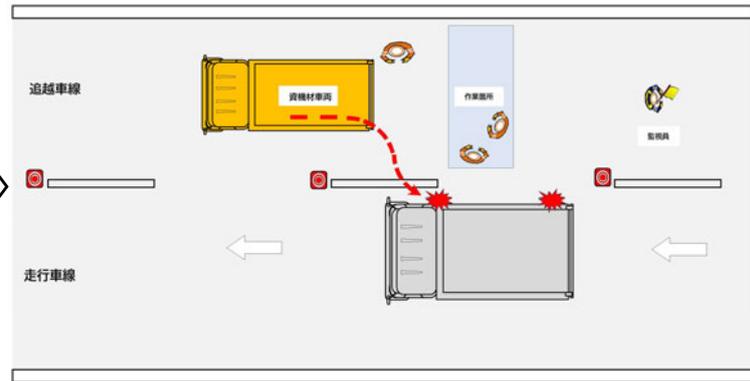
ホース先端が車線規制外へはみ出し
