工事中事故報告書

1. 発注（報告）機関	名古屋支社 ■■■■ 保全・サービスセンター （立会者） —																															
2. 工事名	2023年度 名神高速道路 ■■■■ 管内維持修繕業務																															
3. 発生日時	2024年3月1日（水） 21時50分頃（天候：曇）																															
4. 発生場所	E41 東海北陸自動車道 岐阜各務原IC 入口料金所（通過時） （地先, IC間, 測点など）																															
5. 工事の概要	(1)会社名 中日本ハイウェイ・メンテナンス名古屋㈱ (契約者所在地) 愛知県名古屋市中区錦1-18-22 名古屋ATビル9F (2)発注区分 (指名) <u>本社</u> 支社, 保全・サービスセンター (3)工期 令和5年4月1日から令和6年3月31日まで (4)請負金額 _____ 円 (税込) (5)述べ労働時間 _____ 時間																															
6. 事故の状況	雪氷車両が岐阜各務原 IC 料金所の幅広一般レーン通過時に、フロントプラウと自動精算機のバーが接触した。当方自走可能、バーは当初問題なしであったが、後日損傷が確認された。																															
7. 被災状況（公衆損害事故については、その第一原因者についても記入すること。）

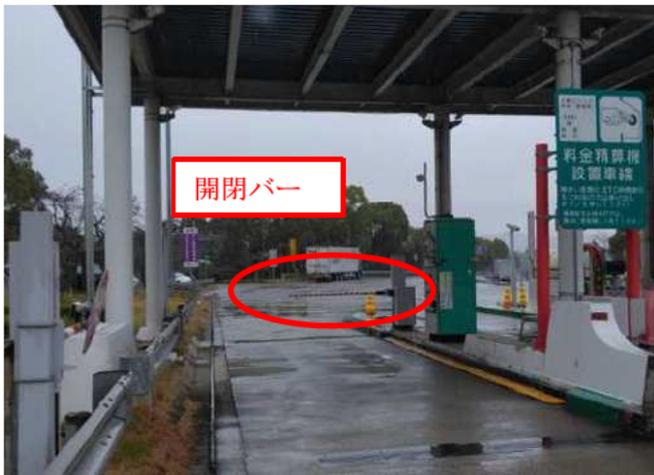
料金所 開閉バー写真

公衆, 作業員 などの区別	(ふりがな) 氏名	性別 年齢	職種 経歴	当現場 の経歴	被災者の住所		負傷 程度	所属業者名 (本社所在地)	元請との関係	運転手							なし	-	-	-	-	-			
公衆, 作業員 などの区別	(ふりがな) 氏名	性別 年齢	職種 経歴	当現場 の経歴	被災者の住所							負傷 程度																				
					所属業者名 (本社所在地)	元請との関係																										
運転手							なし																									
-	-	-	-	-																												
(物損状況)	人的：被害なし 物損：料金所の閉鎖バーの損傷 道損：なし																															
8. 事故に対する所見（原因考察、警察・労基署の所見など）	_____ _____																															
9. 事故発生後の処置	21：50頃 事故発生、NEXCO ■■■■ 保全 SC 雪氷本部に第一報 料金所スタッフとバーの開閉に支障が無いことを確認。雪氷本部に連絡し作業を継続。 22：10頃 ■■■■ 保全と ■■■■ 保全の当番課長間で、損傷の程度が不明であることから本日時点で事故として取り扱わないことを共有。（保留） 3月4日（月） ■■■■ 保全より ■■■■ 保全へ、事故時は異常がなかったが故障が確認されたため修理を行った旨の連絡あり。担当不在のため翌日連絡するとのことであった 3月5日（火） ■■■■ 保全から事故として取り扱うことの連絡があった																															
10. 取材及び報道	なし。																															
(本業務の本件までの事故状況)	_____ 件, うち死亡 _____ 件, 重軽傷 _____ 件, 物損その他 _____ 件

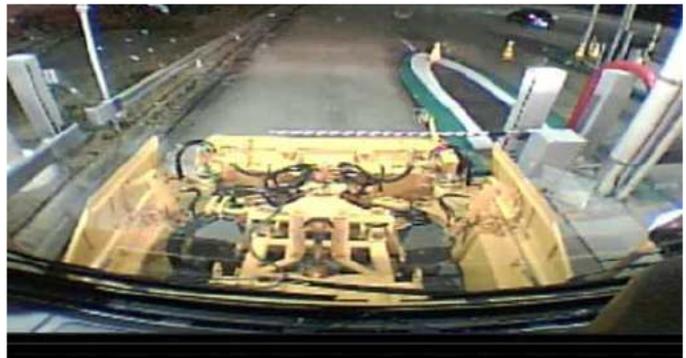
①精算処理のため、バー手前で一旦停止

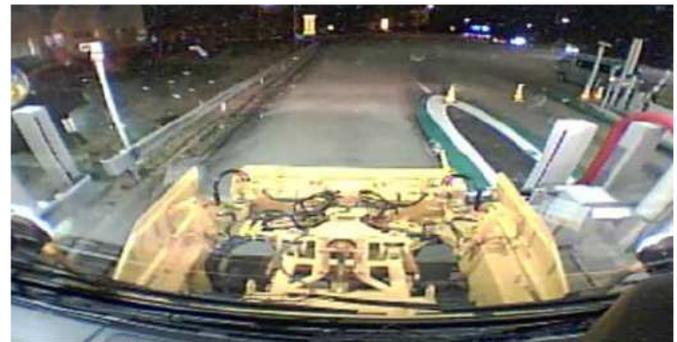
②運転席より精算機に手が届かなかったため前進し停止
この時点でバーがプラウの跳ね上げ防止板の下に入ってしまう、視認できなくなっている

- ・全輪駆動車のため運転席の位置が高く精算機へ手が届く位置に寄せる際に、精算機に意識を集中したためバーへの意識を失念した
- ・停車時に運転手・助手ともに、ブラウ内に開閉バーが入っていることに気が付かなかった
- ・精算後「ありがとうございました」とアナンスでバーが開いたと思い、視認確認をしなかった。
- ・ICM料金所レーンでの通過手順の明確化と教育がなされていなかった

- ・開閉バーが見える位置で停車し、精算機に手が届かない場合は降車して精算処理を行う
- ・精算が終了後に開閉バーが開いたかは、必ず目視で確認を行う。
- ・停車、バーの状況及び発進時には、助手と指差呼称或いは呼称で確認を実施

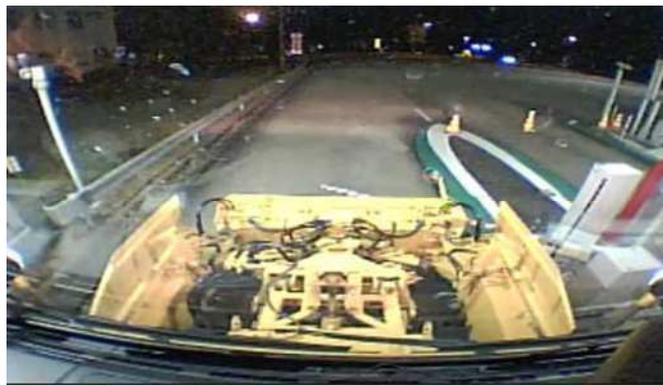
- ③精算機で処理した後、バーが跳ね上げ防止板に引っ掛かり上がらず
バーが視認できないことから上がったものと勘違いしそのまま発進

- ①雪氷招集時に各基地毎で緊急安全大会を実施
- ②精算機での停車手順を作成のうえ周知
- ③NEXCO と調整を実施（処理のために降車することのリスクを無くすため）
 - ・料金所との連携（進入前に連絡をしバーを上げてもらうなど）
 - ・バーの位置及び構造変更
 - ・幅広レーンのETC化
