工事中事故報告書 (3/12 ※事故原因・対策追記)

1. 発注（報告）機関	名古屋支社 保全・サービスセンター (立会者) —						
2. 工 事 名	2023年度 東名阪自動車道 管内維持修繕業務						
3. 発 生 日 時	2024年3月8日（金）23時40分頃						
4. 発 生 場 所	新名神（II路線）菰野基地外プラザ 反転場 (地先, IC間, 測点など) 雪氷車 IC反転における後退時の緩衝材と立入防止柵の接触事故

■事故状況図:雪氷車IC反転における後退時の緩衝材と立入防止柵の接触事故(R6/3/8 23:40頃)

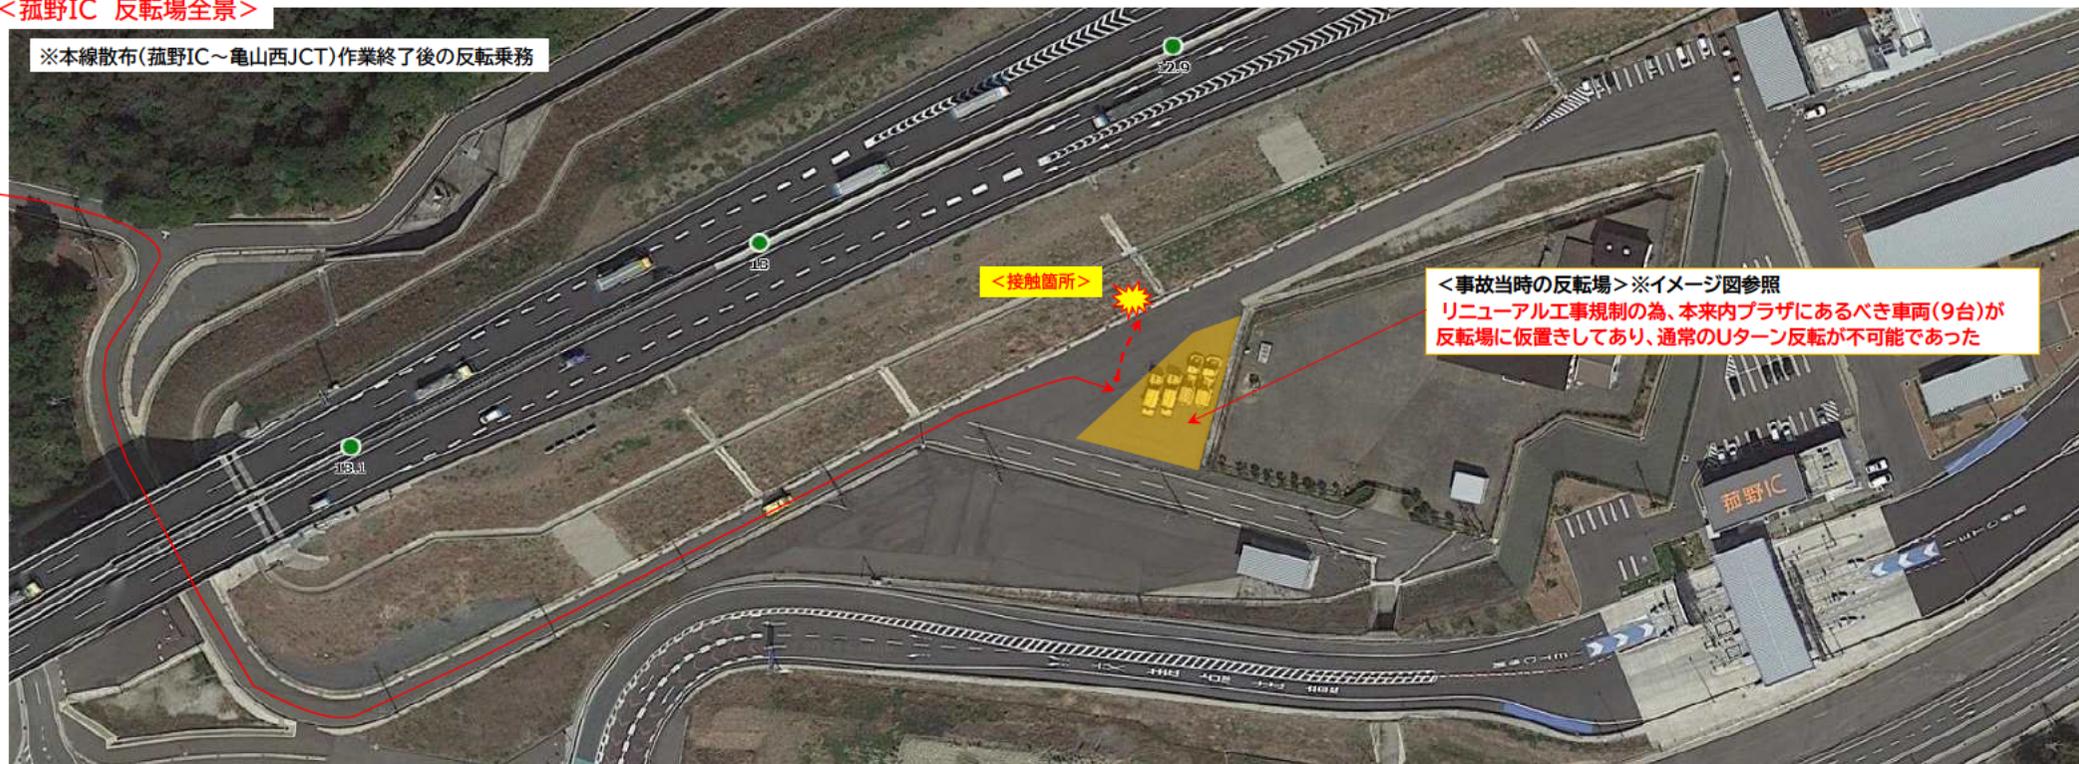
<菟野IC 反転場全景>

6. 事故の状況 (※乗務員に再聴取し、実態として後方確認はしていなかった)	雪氷体制時に散布作業を終了して、菰野基地へ戻るため、IC外プラザの反転場での切り返し時に、後退中の雪氷車両の緩衝材が、側道の立ち入り防止柵と接触した事故。人身被害は無し。						
7. 被災状況 (一般公衆に対する事故等については、その第一原因者についても記入すること。)							
公衆, 作業員 などの区別	(ふりがな) 氏 名	性別 年齢	職種 経歴	当現場 の経歴	被災者の住所	負傷 程度	その他の 損 害
					所属業者名 (本社所在地) 元請との関係		
		歳	年	年			—
(物損状況)							
・湿塩散布車の運転席側後方の緩衝材が変形 ※添付写真参照							
・側道の立入防止 (NEXCO 管理) の支柱1本、金網延長約2mが破損により開口							
※トラロープにより簡易養生を実施養生

※本線散布(菟野IC~龜山西JCT)作業終了後の反転乗務

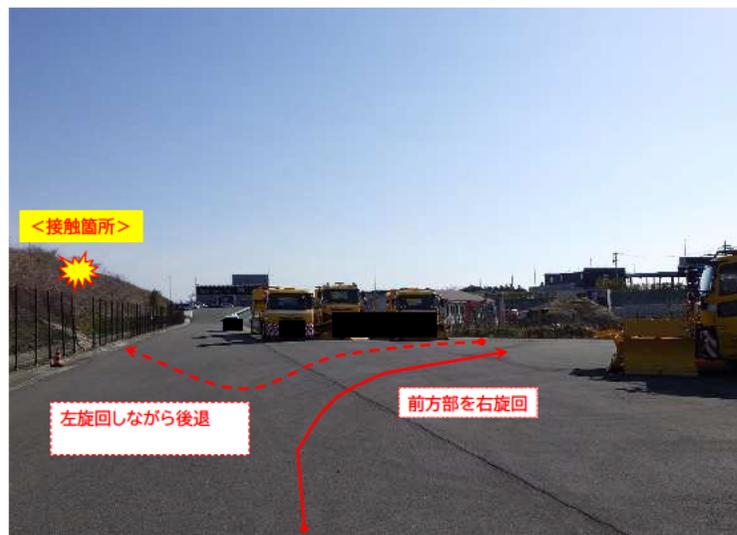
◎事故箇所全景写真

9. 事故発生後の処置	(雪氷車) 自走及び、散布作業も可能 (継続運用)。後日、の責任で修理対応						
(立入防止柵) 破損したフェンス部にトラロープにて簡易の進入禁止養生を実施。後日、復旧対応							
10. 報道	なし						
(本工事の本件までの事故状況) 4件, うち死亡 0件, 重軽傷 1件, 物損その他 3件

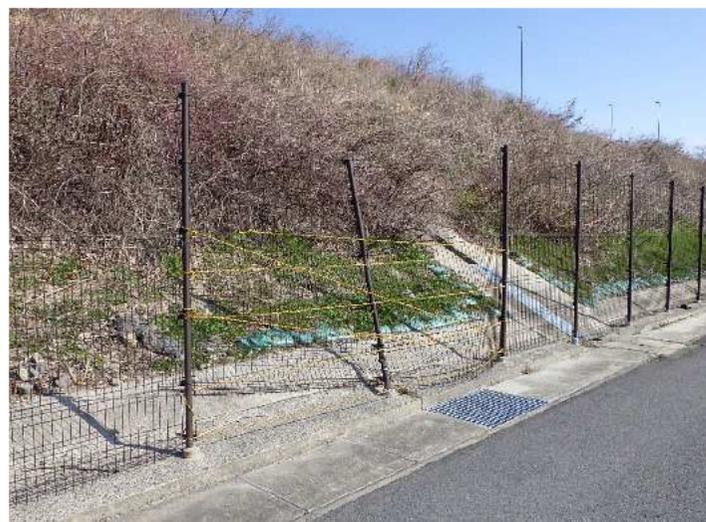
◎事故箇所近影(立入防止柵)

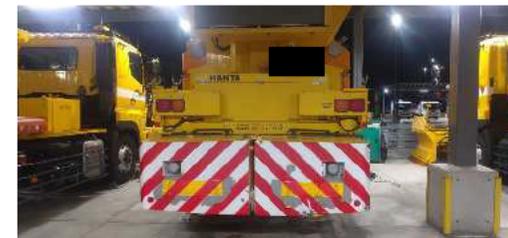
◎事故箇所近影(雪氷車:右後部緩衝材)

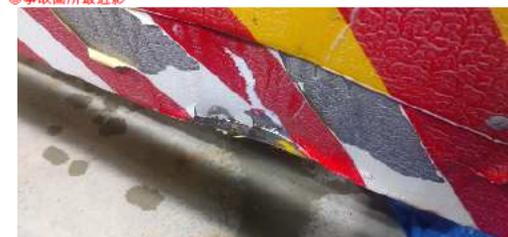
◎事故箇所最近影

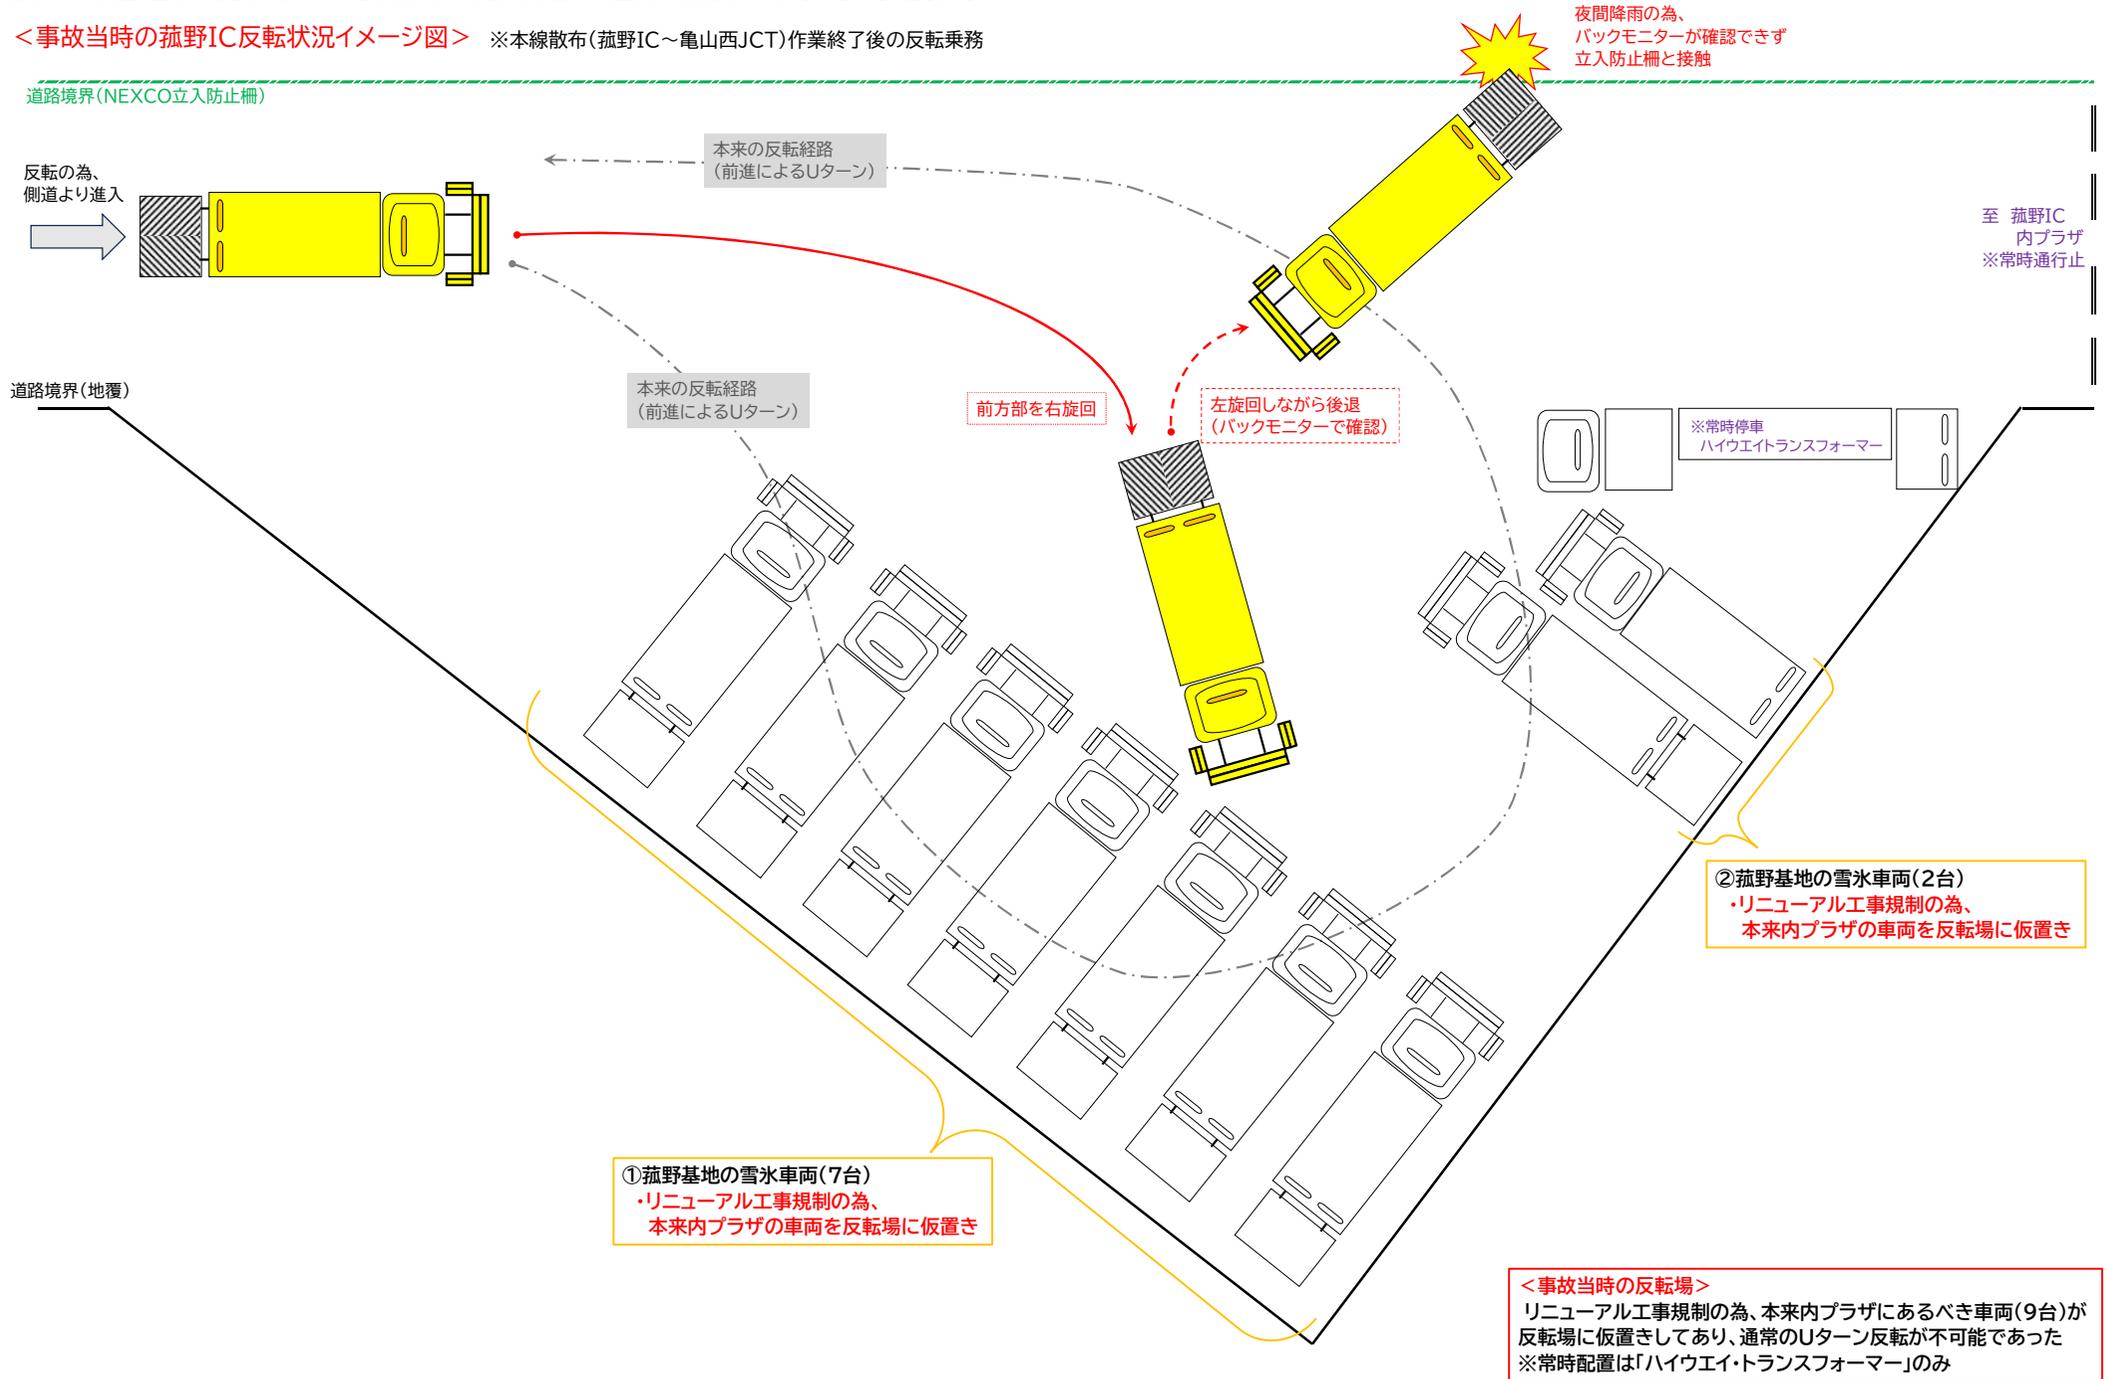
8. 事故に対する所見 (原因考察, 警察・労基署の所見など)	事故第1報以降の詳細報告は、会社の責任者や所属長からだけでなく、可能な限り当事者の口頭による報告を原則とし、実態の確認を徹底する。						
基地等の狭小箇所で車両が後退する際は、後方モニターを過信せずに、必ず助手又は監視員が後方誘導、確認を行い、運転手は自己判断ではなく、誘導に従った運転を行う。							
反転場所の周囲に照明が全く無く、降雨がありバックモニターでの確認が不十分で不明瞭であった。							
湾岸リニューアル工事等の為、他基地の雪氷車両が反転場所に多く移動されており、通常時と反転に使用できるスペースが狭くなり、無理な切り返しが必要だった。※通常時は前進でのUターンが可能

<事故当時の菰野IC反転状況イメージ図> ※本線散布(菰野IC～亀山西JCT)作業終了後の反転乗務

人的要素	物的要素	管理的要素
再発防止対策	<p>① 車両後退時には、必ず助手が降車し、バック誘導を実施する。乗務員には、回送中を含めて、ドライブレコーダーでの運転状況の確認が可能である旨を通達する。</p> <p>③ 通常時と違う特殊な状況（反転場が狭くなっている等）がある場合は、KY活動（作業前ミーティング）時に必ず全従事者に通知し、KY用紙に伝達事項と従事者サイン（直筆）を記載する。</p>	<p>④ 菰野基地の反転場は、前進Uターンでの反転を基本とする。その為、雪氷期間中において、長期間の車両仮置きは原則禁止とする。止むを得ず駐車する場合は、事前に基地担当会社に通知し、反転方法、駐車期間を打ち合わせた上で実施する。</p> <p>⑤ 次年度以降の対応となるが、照明設備の設置について、費用区分も含めて保全サービスセンターと協議し、来年度の雪氷期間までの運用可能を目指す。</p>	<p>⑥ NEXCO車両、及びメンテ車両の見えやすい箇所（ダッシュボード等）に安全作業を促す標示を行う。標示内容については、下記に標示（案）を示す。</p> <p>⑦ 外的要因等で通常時と違う状況が発生する場合は、確定次第、各社の現場代理人及び担当責任者に、必ず「口頭」と「説明資料」の両方で伝達し、資料についてはメール送信等で記録が残るようにする（メールだけでは見えない可能性があるため、必ず口頭も）。</p> <p>⑧ 元請負者が実施する安全大会の周知内容が、末端従事者に対してまで周知出来ていたかの確認として、協力会社それぞれで実施する安全会議（周知会等）の書面、写真等の記録を保管する。</p>
