■事故状況図

東名阪集中工事のセーフティーカーのため、新亀山基地から四日市ICへ運行する際、東名阪上り線KP68.7からの走行規制を通行するため追越車線へ車線変更し、渋滞最後尾を38km/h程度で追従中に、後方から走行してきたお客様車両(3t普貨)が、セーフティーカー(後部)に追突したものの。

■事故車両写真

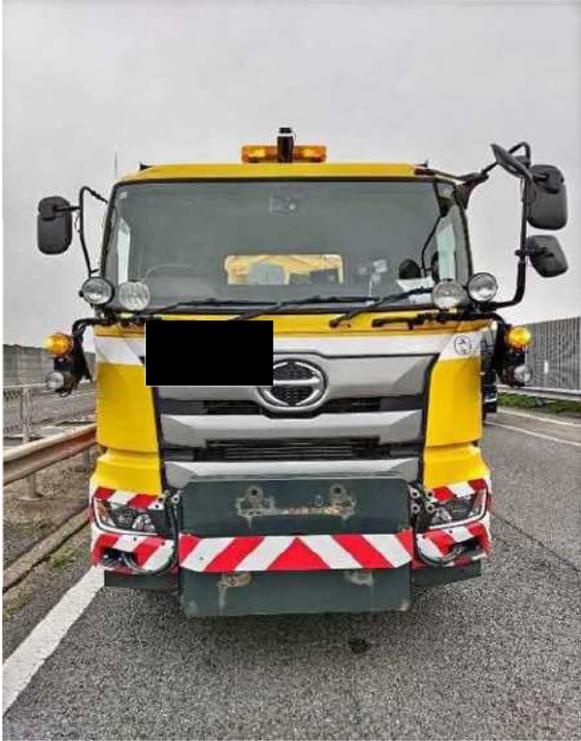
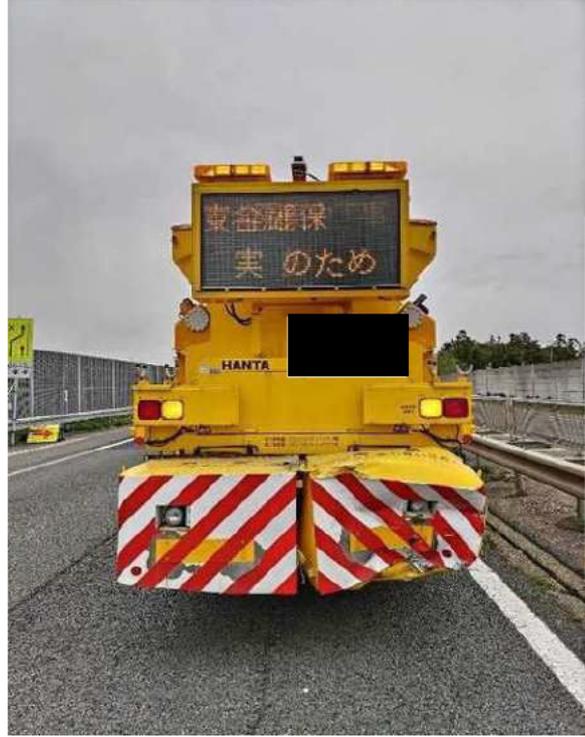
(1)当方 雪氷大型車
右後部緩衝材破損

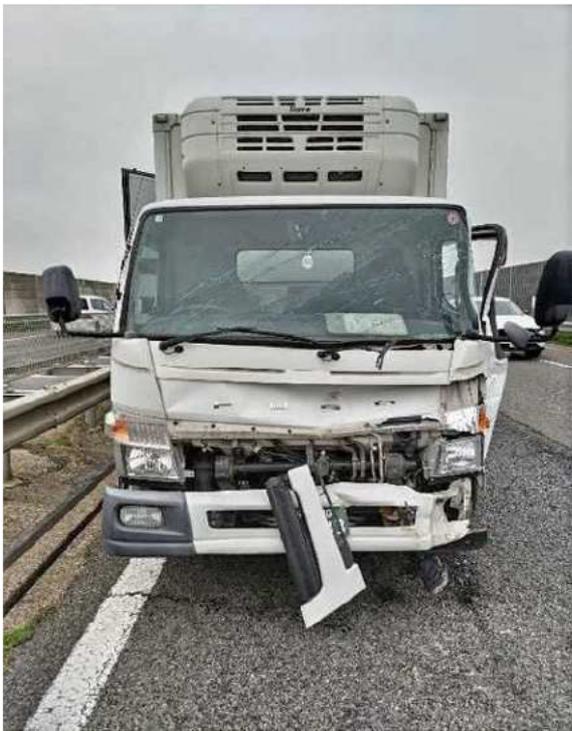
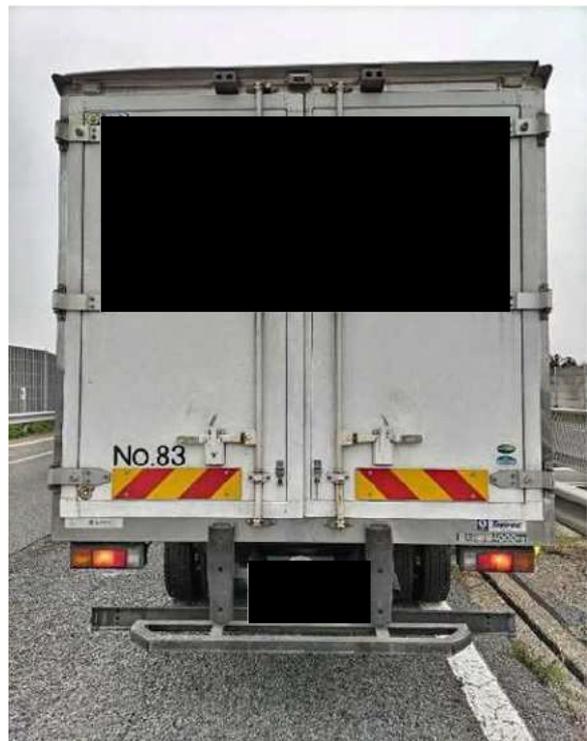
(2)相手 普通貨物車
前部破損

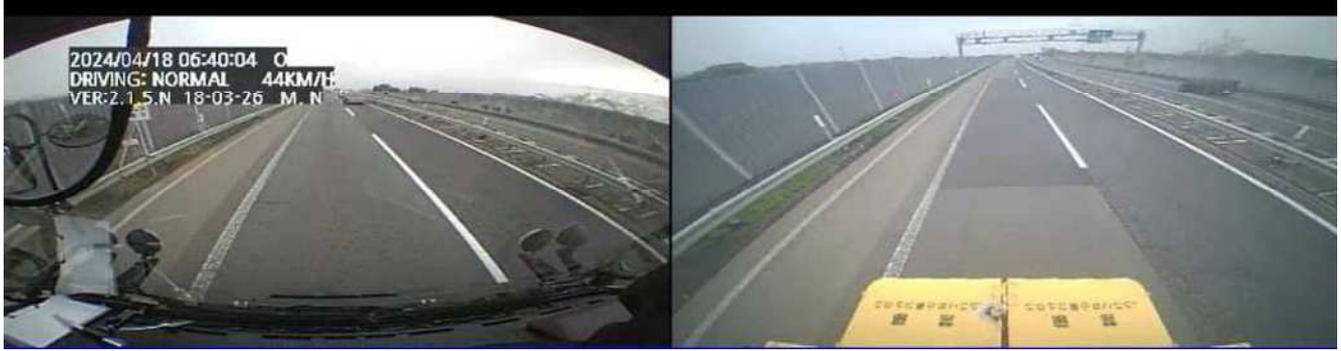
①車線変更開始時

44km/hで走行車線を走行
KP69.7で車線変更を開始

相手車両の位置は
追越車線の後方約80m

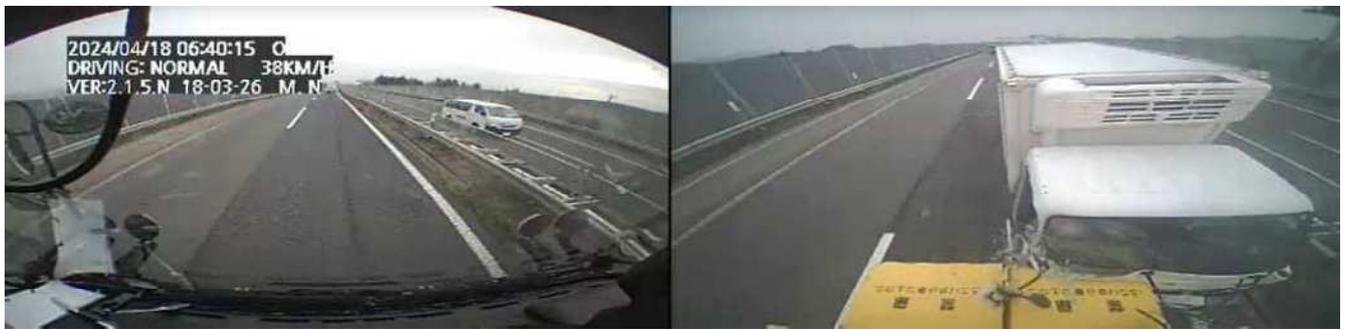
②事故直後

車線変更が完了し
38km/hで追越車線を走行中
後方から相手車両が追突

相手車両がセーフティーカー
に追突
