【事故発生現場状況】 ※事故発生 2 時間後

【発生原因および再発防止対策】

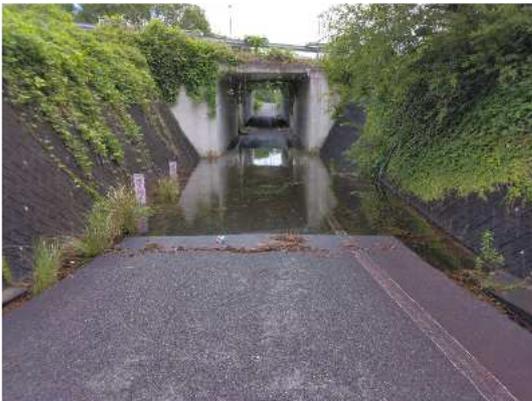
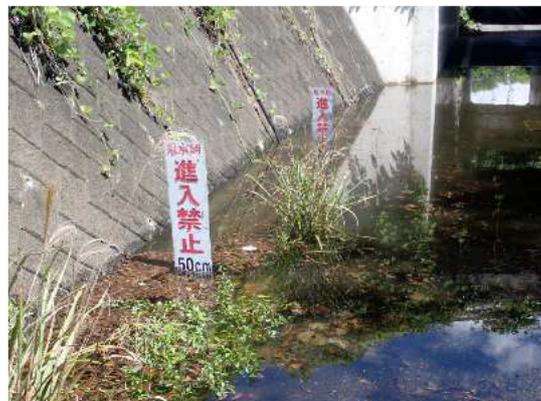
- ① 冠水しているにもかかわらず進入してしまった。

⇒水位を問わず、当該箇所が冠水している場合は内プラでの反転を禁止し、反転が必要な場合は最寄りの IC を経由する。

⇒アンダーパス手前に冠水対策用排水ポンプが設置されているが、上手く稼働してないようだった。今後も同様な事象が想定されることから、冠水リスクを減らす対策について豊田保全に依頼する。

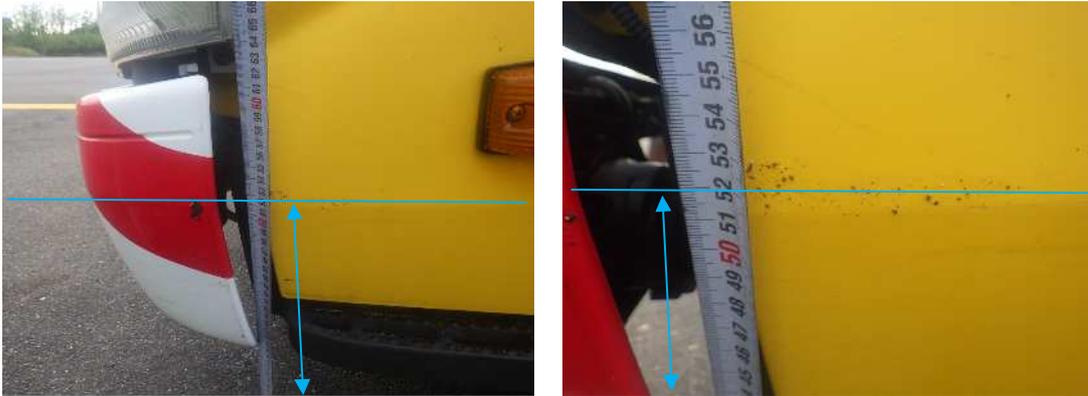
冠水水位想定高さ 520 mm

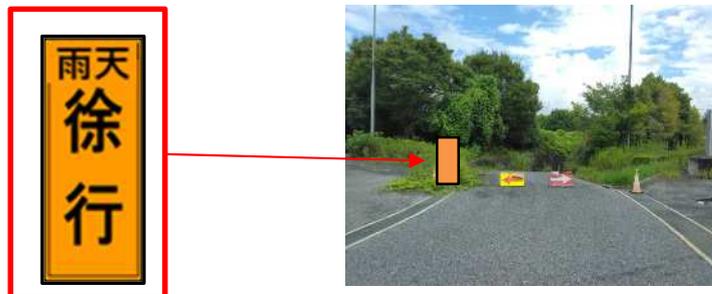
- ② 冠水の影響もあり既存の標識の確認を怠った。

⇒注意喚起不測のため、アンダーパス手前に立看板を追加設置する。
