■発見日時:2024年9月10日(火) 12時00分頃

■発生場所:東海環状自動車道 内回り KP27.34(走行規制内)(楠洞川橋・支柱No.52-53間)

■内容 :詳細点検Aの事前作業として橋梁点検車を使用し橋梁側面～下面部の点検支障となる樹木の伐採作業中、橋梁下へプラットフォームを下げる際、橋梁点検車ブームが透光板の頂部に接触し破損させたもの
監視員が車両後方路肩側にてプラットフォームの方の監視に集中し、ブームの監視が疎かになってしまった。

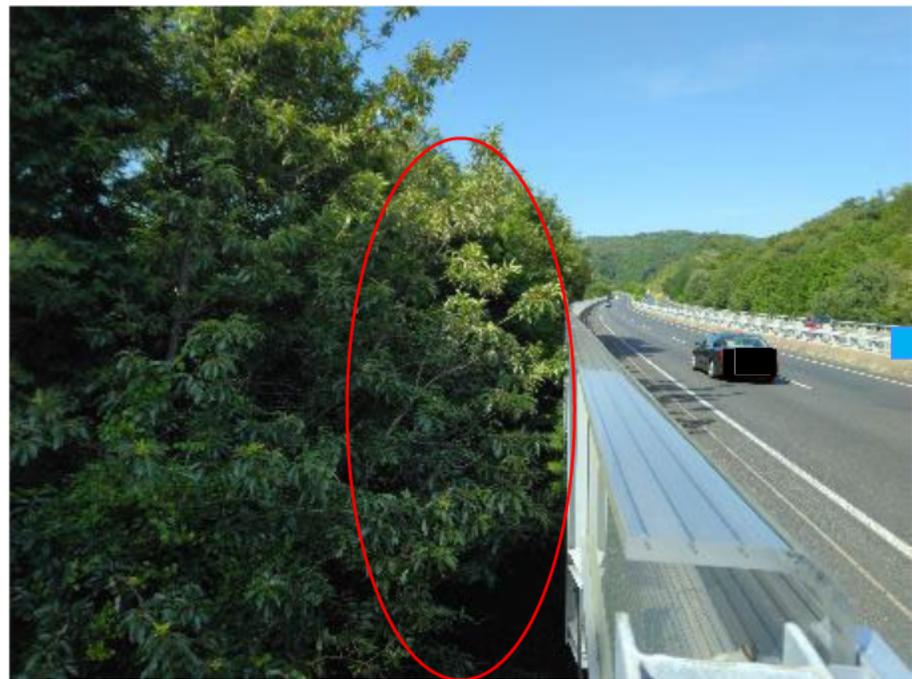
①

点検支障となる樹木を伐採

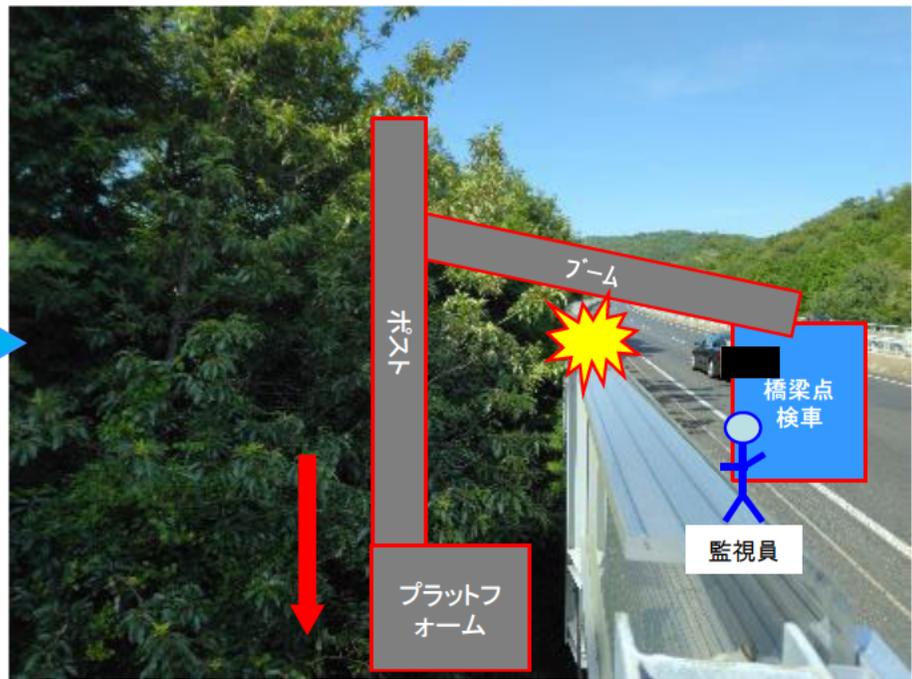
②

プラットフォームを下げるためブーム伏せ操作を行う
 ↓
 ブームが透光板と接触

監視員(合図者)がプラットフォームの方の監視に集中してしまいブームの監視が疎かになった。
上記状況の中、オペが操作してしまい接触した。
他の作業員も自らの作業に集中しており誰も見ていない状況が発生した。

通常の伐採と違い橋梁下面方向での作業となり透光板があることも起因し
拡声器ではオペ・監視員(合図者)間の意思疎通が難しい状況が発生した。(聞こえづらい状況)

作業手順書・作業計画書のオペ・監視員(合図者)間のルールについて記載されていたが、明確な役割分担の記載が乏しい内容となっていた。

⇒オペ・監視員(合図者)双方の意思疎通を密にする(双方確認後に機械を操作する)

⇒監視員(合図者)の役割分担を明確にする

⇒構造物を越える際は、プラットフォームを構造物より高い位置まで揚げ、その後旋回動作を行う

⇒橋梁点検車での伐採時は無線機および警笛を使用し合図をおこなう(相互での意思疎通を図る)

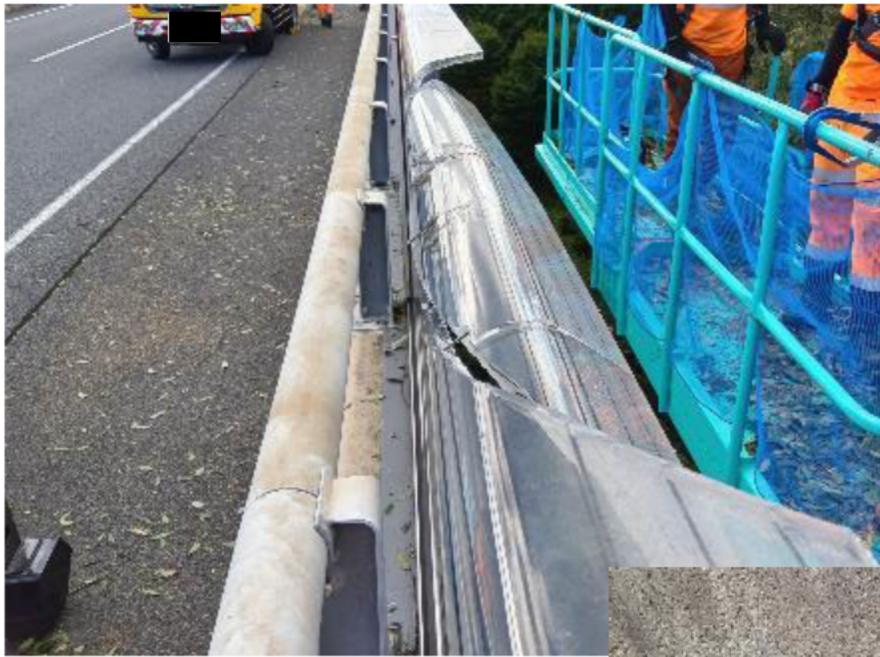
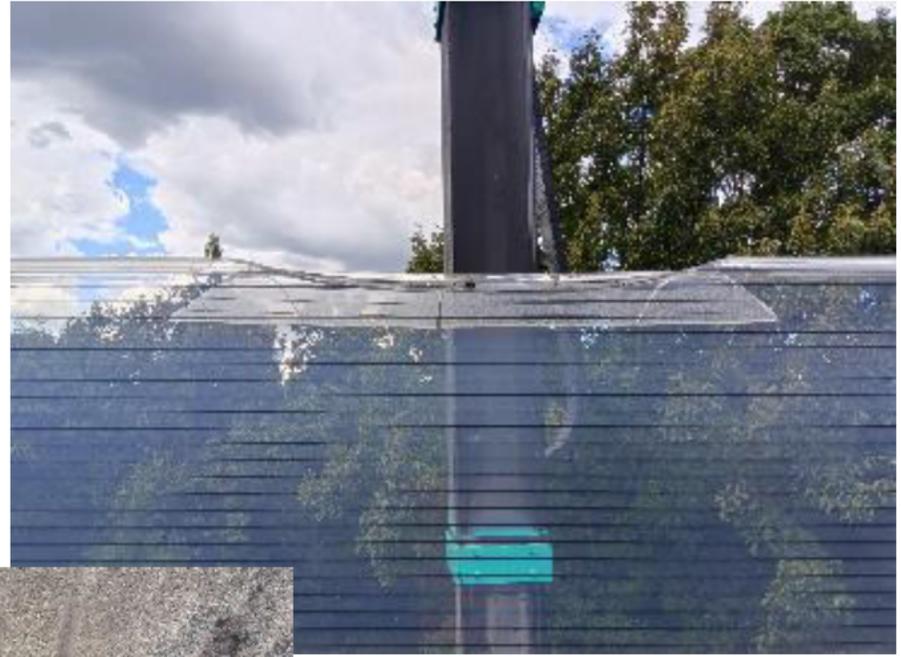
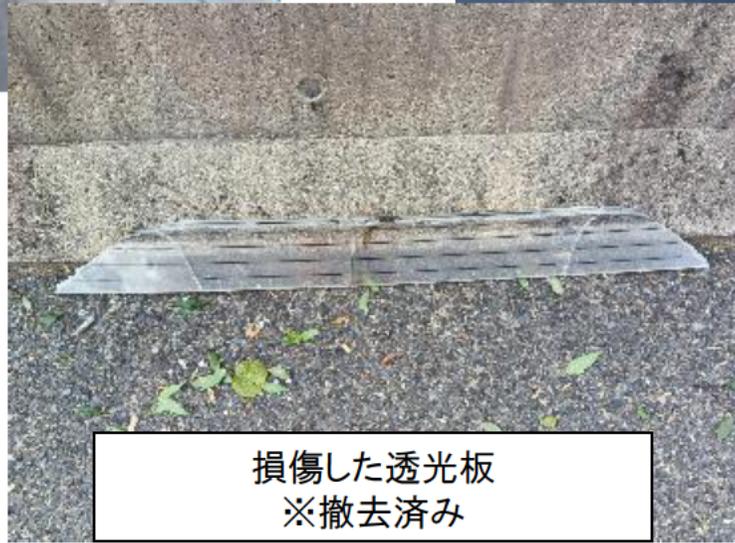
■被害 :橋梁部透光板(アクリル板) 1枚 ※橋梁下への破片の落下はなし(高架下は山林)
けが人・第三者被害なし 破片は回収済

損傷した透光板
※撤去済み
