■発見日時:2024年10月7日(月) 21時50分頃

■発生場所:E19中央自動車道 上り線 318.6KP付近

■内容 :投物防止柵設置工夜間工事において、多治見土岐南ICから上り線屏風山PAへ回送中の二次下請工事用車両(橋梁点検車)がお客さま車両(大型貨物車)を追い抜こうとした際、タイヤがスリップし工事用車両の左側面とお客さま車両の右側面が接触したものの。

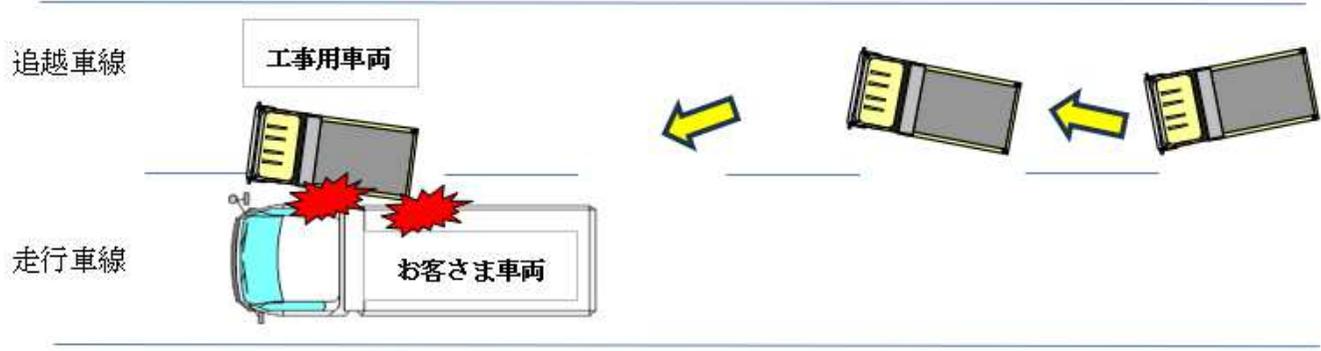
【発生状況2】

緩やかな左カーブ追越車線を走行中、時速100km/hを超えたあたりでリアタイヤが滑り、蛇行しながら工事用車両左側面をお客さま車両右側面ウィング中央から運転席扉にかけて接触したものの。

- ・当事者は本線を100km/hで走行しており、法定速度遵守に対する意識が欠如していた。

- ・工事用車両看板未設置により、工事関係者としての意識が低下していた。

- ・朝礼での法定速度遵守に対する呼び掛け及び徹底が不足していた。

- ・緊急安全大会において法定速度遵守について再教育実施。

- ・必ず工事用車両看板を設置して本線を移動する。

- ・朝礼で必ず法定速度遵守に対する安全指示を実施し、全従事者へ徹底を図る。
