# 伊勢湾岸道集中工事中の車両追突事故【一般道】

1. 発生日時                    2024年11月20日(水) 16:54分頃
2. 発生場所                    E1A伊勢湾岸自動車道 東海IC付近 国道302号上【一般道東向き】
3. 事故概要                    伊勢湾岸道集中工事の規制先頭監視員が、規制内休憩用車両を一般道で給油し本線規制内に戻る途中、Ⓛ東海ICから本線流入するため、国道302号(片側二車線)を走行中、左車線から右車線へ移動しようとした際、右側後方の車両に気を取られ、前方に交通渋滞で停止していた車両の左側後方に追突したものの。
4. 損傷状況                    物損のみ(負傷者なし)
5. 時系列                    10/20 16:54頃 事故発生  
                                  16:55頃 警察へ連絡  
                                  17:35頃 警察現着  
                                  17:46頃 現場より■■■■■当番者へ第1報  
                                  17:50頃 事故見分終了 警察現場離脱  
                                  17:56頃 ■■■■■当番者からメンテ名古屋 当番者へ第1報  
                                  18:23頃 メンテ名古屋から集中工事本部班長へ第1報  
                                  18:28頃 ■■■■■保全へ第一報  
                                  10/21 8:00 メンテ事務所にて、緊急安全大会

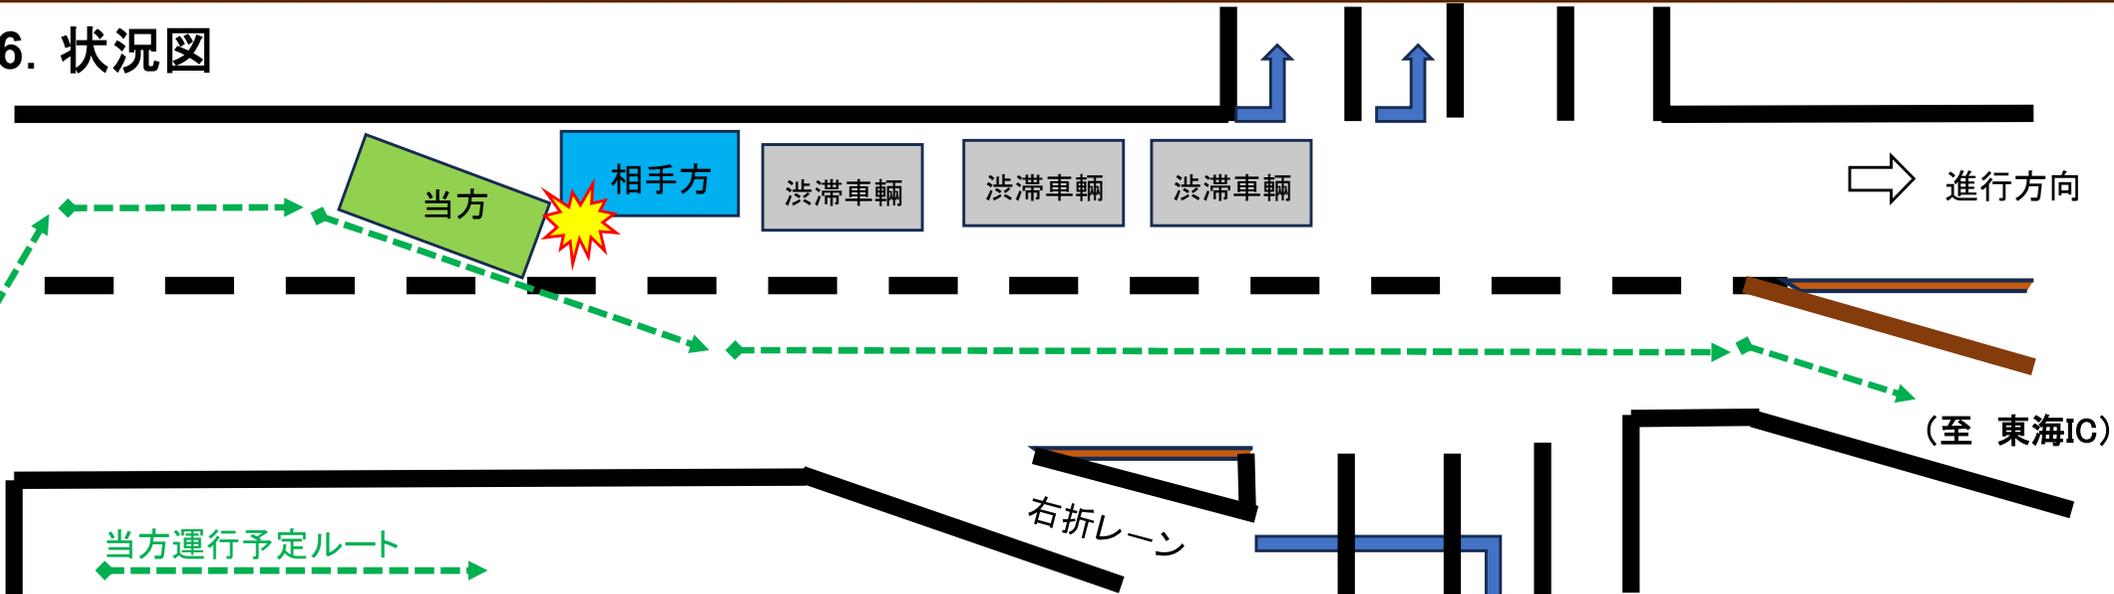
## 6. 状況図

Ⓣ東海ICを流出後、正規の反転路にてⓁ東海ICへ流入する途中、左車線から右車線への車線変更時、右側後方の車両に気を取られ、前方にて停止している車両の後方右側に追突したものの。  
 ※その先、右側が東海IC流入であるゲートのため、追越車線へ車線変更をしようとした。

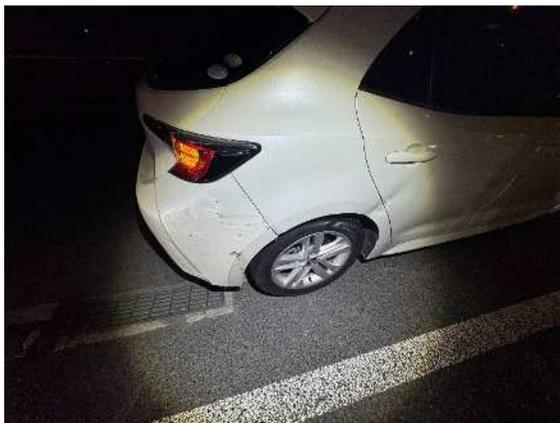
### 【相手車両】

右後方バンパー・リアフェンダー・リアドアへこみ・傷

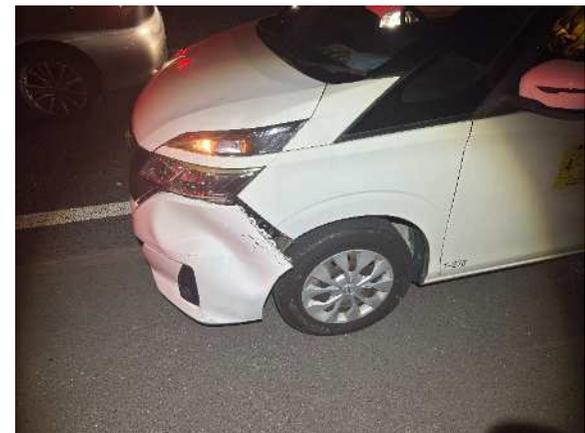
### 【当方車両】

左前方バンパーへこみ(破損)
