【第二報】（終報） E 23 伊勢自動車道 規制標識転倒事象

【発生日時】 2024年12月12日（木） 11：07頃

【発生場所】 E23 伊勢自動車道 下） KP105.9（追越）

【工事件名】 2024年度 伊勢自動車道 ■管内維持修繕業務（舗装小補修 追越車線規制）

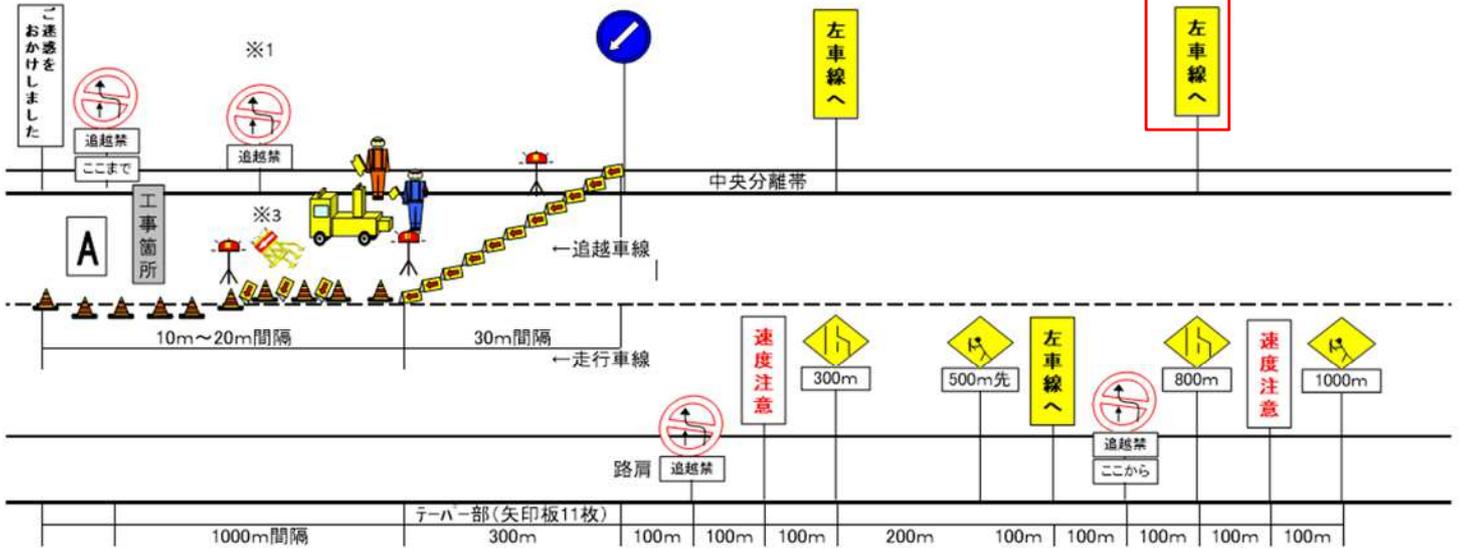
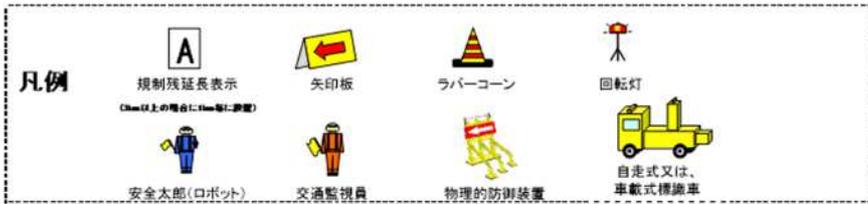
①-2: 追越一車線規制(はみ出し規制)【伊勢関IC～伊勢西IC】

転倒した規制標識

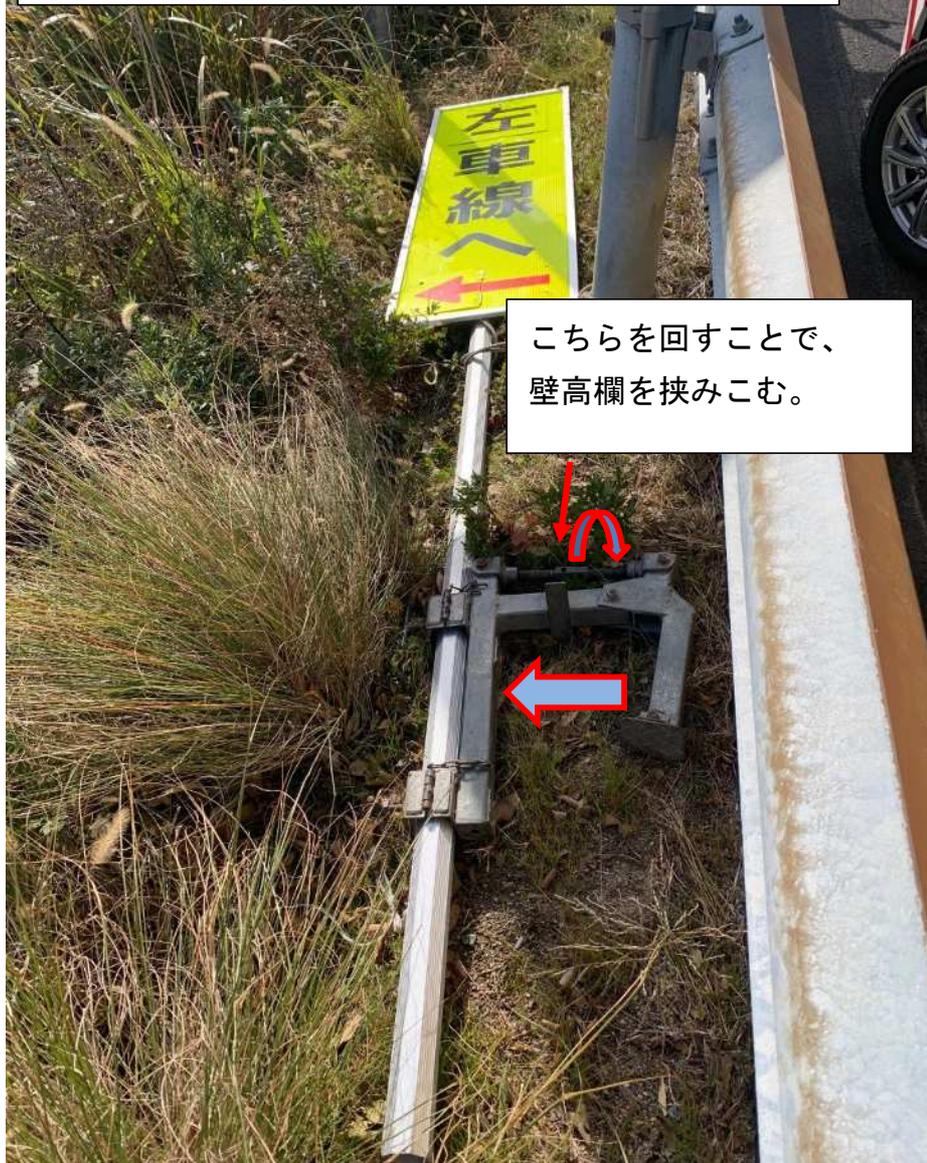
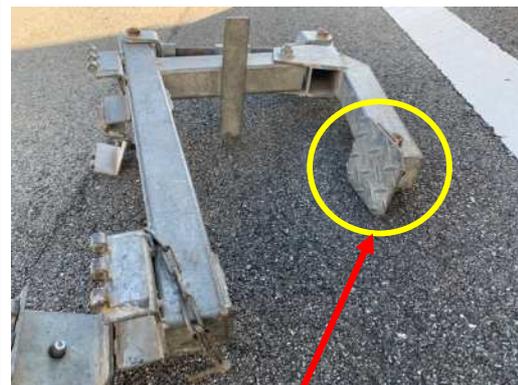
倒れた予告標識と壁高欄用ブラケットの写真

- 人的要素：いつも使用していたので設置後に緩むことはないだろうと思った。
- 物的要素：壁高欄用ブラケットの長年の使用により壁高欄との接地面がすり減りが進行、強風及び橋梁の振動により、壁高欄を挟み込んでいる部分が徐々にずれて倒れてしまった可能性有
- 管理的要因：使用前点検の壁高欄設置部の確認方法が設定されていなかった。

中分壁高欄には固定式ブラケットが設置されていないため、壁高欄用ブラケット(別途写真参照)を使用し予告標識を設置している。

また、中分壁高欄には固定支線を固定する場所が無いので、支線で固定は行えていない。

すり減りにより、強風及び橋梁の振動による緩みが生じ、壁高欄を挟み込んでいる部分が徐々にずれて倒れてしまった可能性有。

- 人的要素：使用備品の使用前点検及び設置方法に関する再教育を実施する。
- 物的要素：緩みやずれが生じないように、壁高欄との接地面に「滑り止め素材を設置する」壁高欄用ブラケットの改良を行う。なお、長期的には中分壁高欄に固定式ブラケットを設置する。
- 管理的要因：当面の間、予告標識の設置はガードレールのみとする。壁高欄用ブラケット改良後には、確実に固定出来ていることを確認する旨と、壁高欄と標識の接地面は都度確認をする旨を作業手順書に明記し、規制業務を務める。
