## 【第2報（終報）】荘川IC Uターン路の門扉及び散布車の回転灯の損傷

【発生場所】 E41東海北陸自動車道 荘川IC 雪氷Uターン路

【工事件名】 2024年度 東海北陸自動車道 管内維持修繕業務

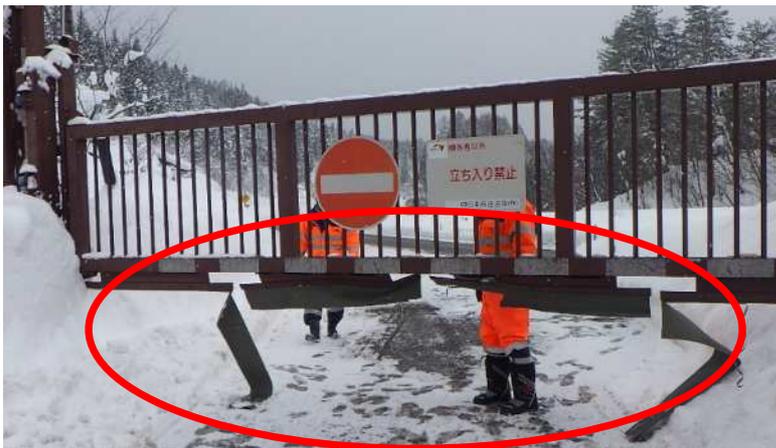
破損状況(赤枠)

物的損害 Uターン路の動物侵入防止用シート及び散布車の回転灯の損傷

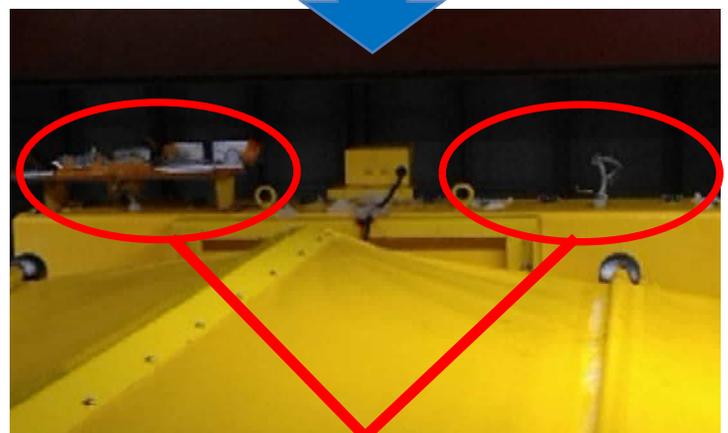
散布車回転灯の損傷

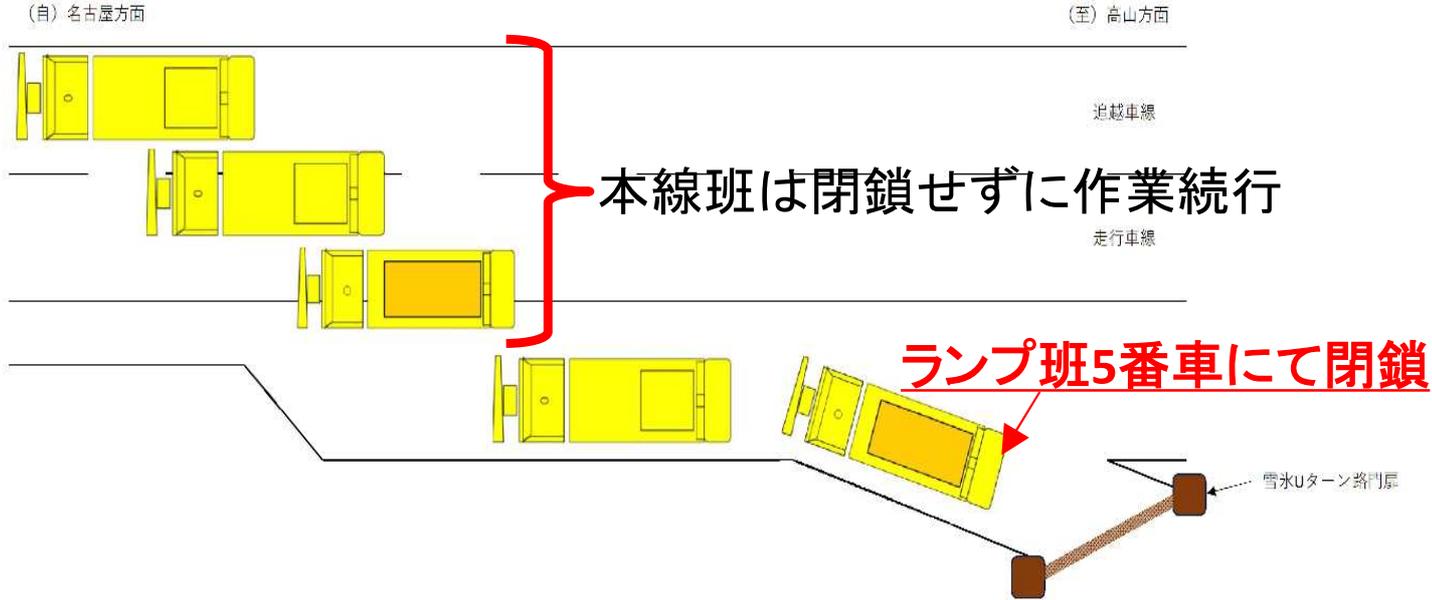
通常時の運用

・普段は5台梯団で作業をするため、5台目がリモコンを操作し門扉を閉めていたが、今回は雪堤対応のため本線のための3台梯団作業となり、普段と手順が違った。3台梯団での作業手順が明確でなかった。（教育不足）

5台梯団

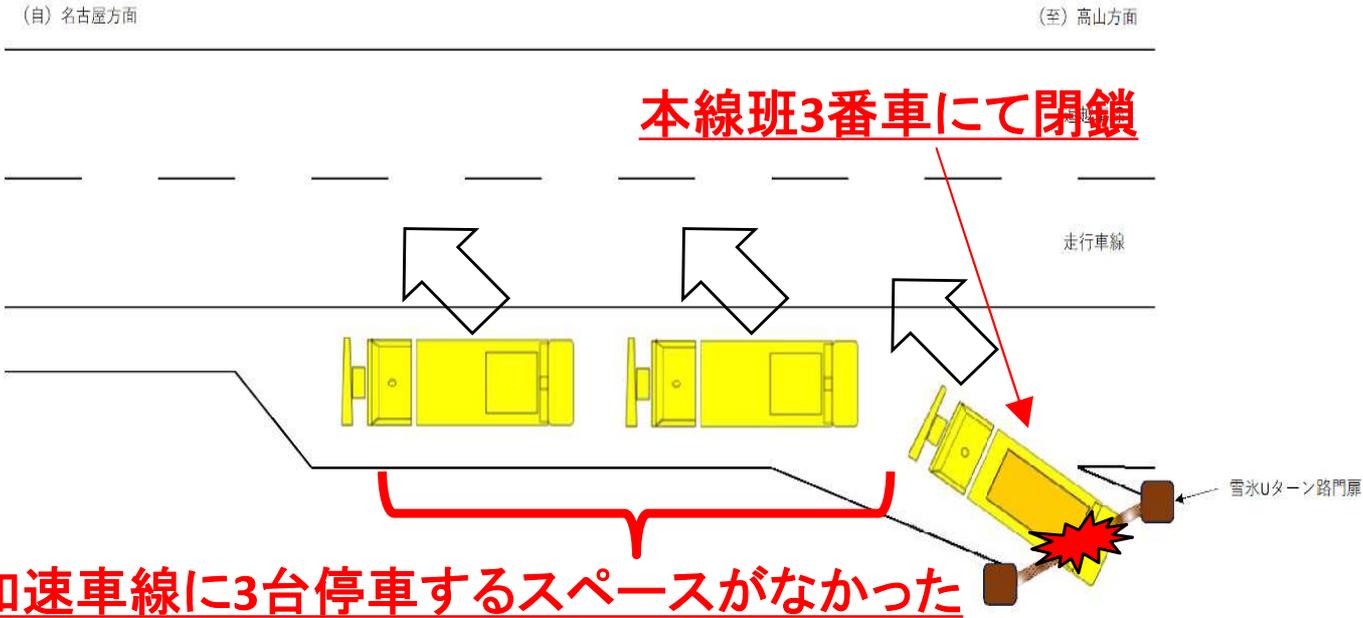
事故発生時の運用

【原因】 ・Uターン路速車線に3台分停車できるスペースがなく3台目が門扉の下で一旦停車した。頭抑えのために本線流入を急ぎ当該車両が門扉を通過している最中に門扉のリモコンスイッチを押したため、門扉が降下し車両と接触した。（あせり）

3台梯団

Uターン路出口部は除雪車2台程度のスペースであり、本線班が本線流入と同時にUターン路の閉鎖を行ったため門扉と接触

・3台梯団で作業する場合は、別途標識車を配置しUターン路門扉を閉める作業を行うものとする（標識車は門扉を閉める作業のみで梯団には追従しない）

・上記は荘川基地・白鳥基地のみに適用するものとし手順書を作成する。
