【第2（最終）報】E1A伊勢湾岸自動車道における規制撤去作業中の標識車自損事故について

【発生日時】 2025年1月30日（木） 3：05頃

【発生場所】 E1A伊勢湾岸自動車道 豊田東IC～豊田東JCT 上り線 0.8kp付近

【工事件名】 2024年度 東名高速道路 ■管内維持修繕業務

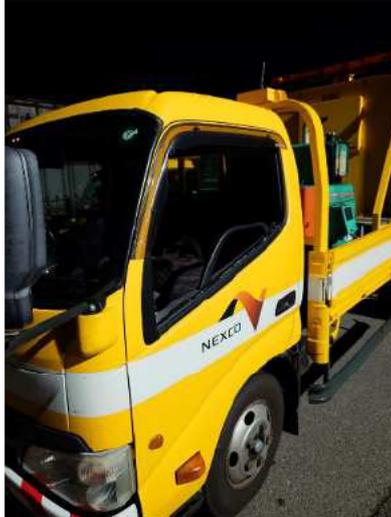
路肩の規制標識撤去後、本線合流のため路肩を加速しながら走行していた際に、助手席側ミラーにススキが接触。その反動でミラーが窓ガラスに接触し、窓ガラス及びバイザーが破損したもの。サイドミラーが衝撃によりバイザーとガラス位置まで可動して損傷に至ったとを確認。ドライブレコーダーは何らかの不具合で記録が残されていなかった。

窓ガラス破損

路肩から本線へ合流するため、後方確認に気を取られ、前方不注意になってしまった。
ススキが繁茂している認識はあったが、少しくらい接触しても大丈夫だと思っていた。
ススキが繁茂し、建築限界を侵している状況であった。
サイドミラー取り付け部が緩くなっていた可能性があった。

進行する前方等周囲の安全確認も十分に行うよう周知・徹底する。
サイドミラーにススキ等が接触した場合、ミラーが動き、車両が破損する可能性があることを認識させる。
建築限界を侵しているススキの伐採を実施し、危険箇所を減らす。
始業前点検時にサイドミラー取付部の点検も実施する。
年度内より草刈りを実施していくこと、次年度も継続して草刈りを実施することでNEXCOと調整済み

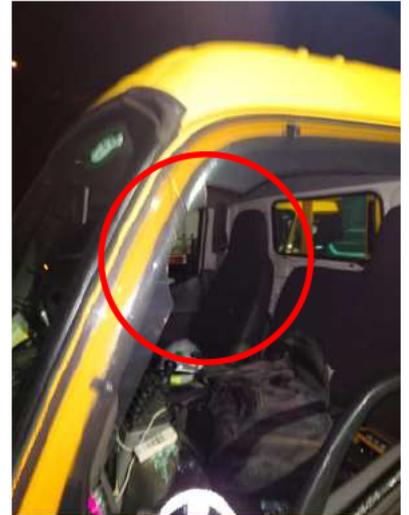
バイザー破損

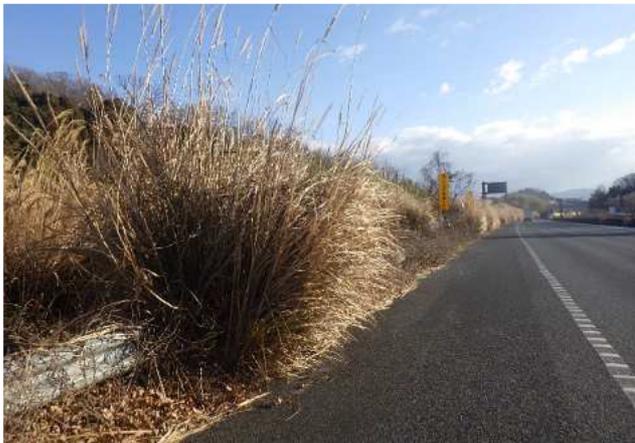
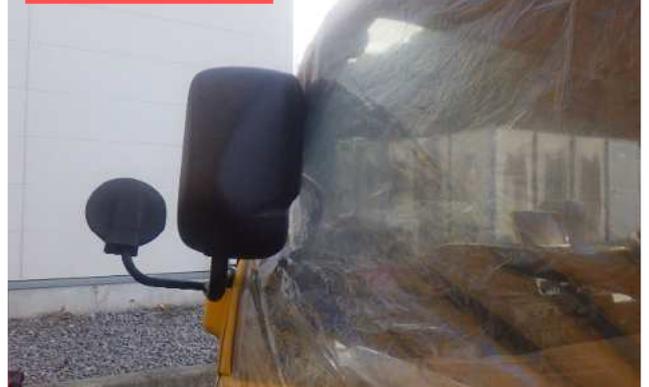
【接触箇所】

サイドミラーが衝撃によりバイザーとガラス位置まで可動したことを確認
