【第2報（最終）】下り線 85.8KP付近 雪氷車両接触事故

【発生日時】 2025年2月8日（土） 5時30分頃
【発生場所】 E41東海北陸自動車道 高鷲IC～荘川IC 下り線 85.8KP付近（中沢橋A1付近）
【工事件名】 2024年度 東海北陸自動車道 管内維持修繕業務
【受注者名】 中日本ハイウェイ・メンテナンス名古屋株式会社

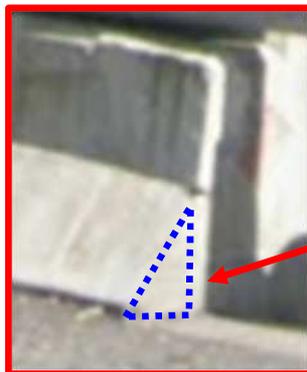
※拡大図

※構造:中央分離帯Grと壁高欄の擦り付け部
右路肩:ハンチ部がGr外側に飛び出し
左路肩:Asカーブとハンチ部が連結

※はかま(テーパー)W=125mm

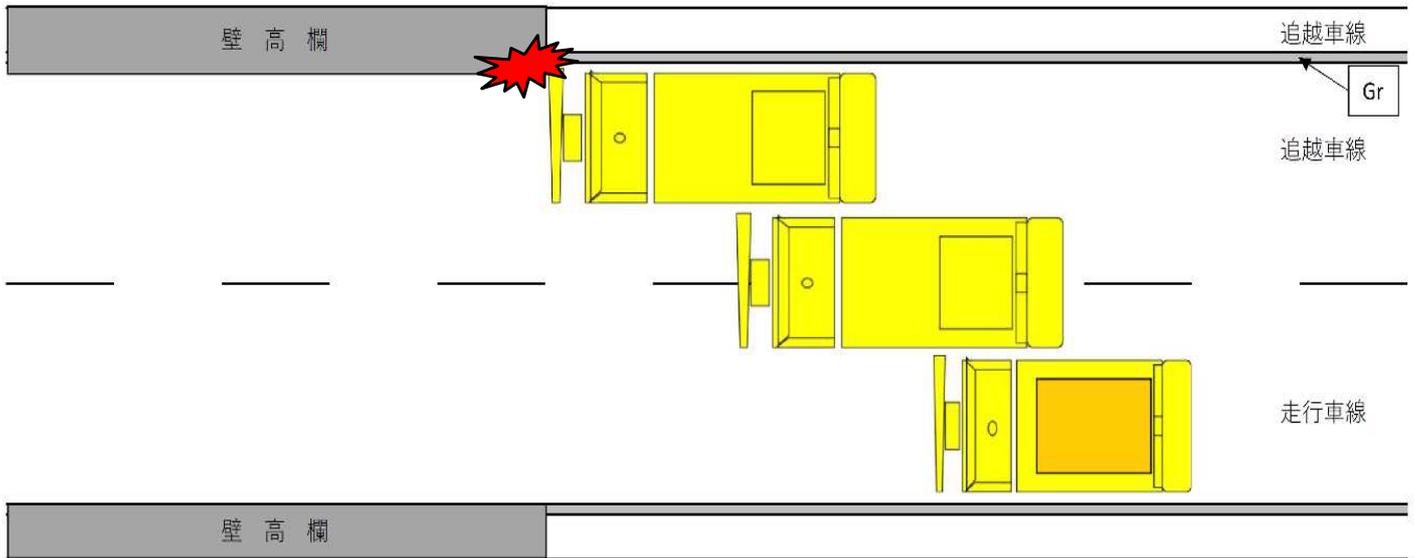
平面図

本線3台梯団による除雪散布

【対策】 超高輝度の視線誘導標（アイアーク付きスノーポール）を対象橋梁上流側に設置する。

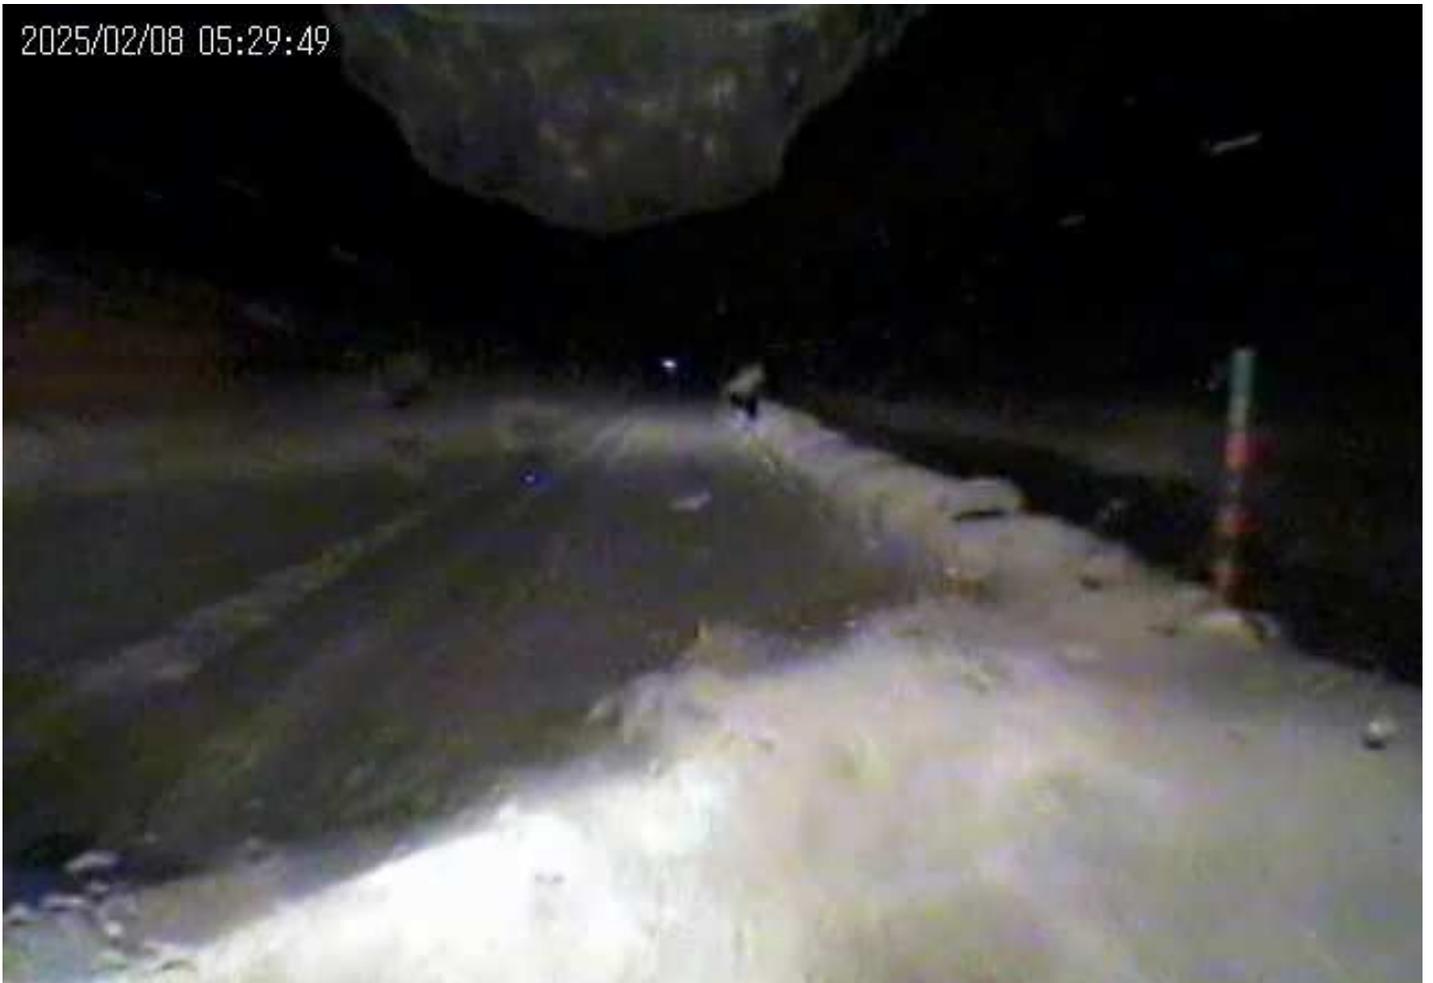
2025/02/08 05:29:49

【概要】 本線除雪兼散布作業（3台梯団作業）
雪氷対策作業にて、視程不良による通行止区間（白鳥IC～飛騨清見IC）の本線の除雪兼散布作業中、梯団の1番車右路肩の壁高欄へプラウを接触させその反動によりプラウの右シリンダーを变形させてしまったもの。
なお、右シリンダー変形によりプラウは操作不能である。

事故発生時のドライブ
レコーダー

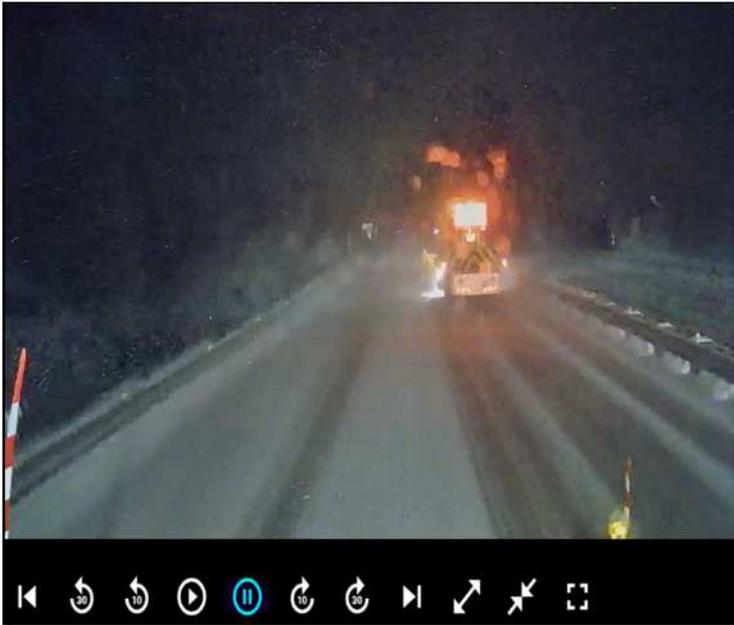
2/4:5:30頃(比較写真)

通行止時管内除雪車のVIPS状況

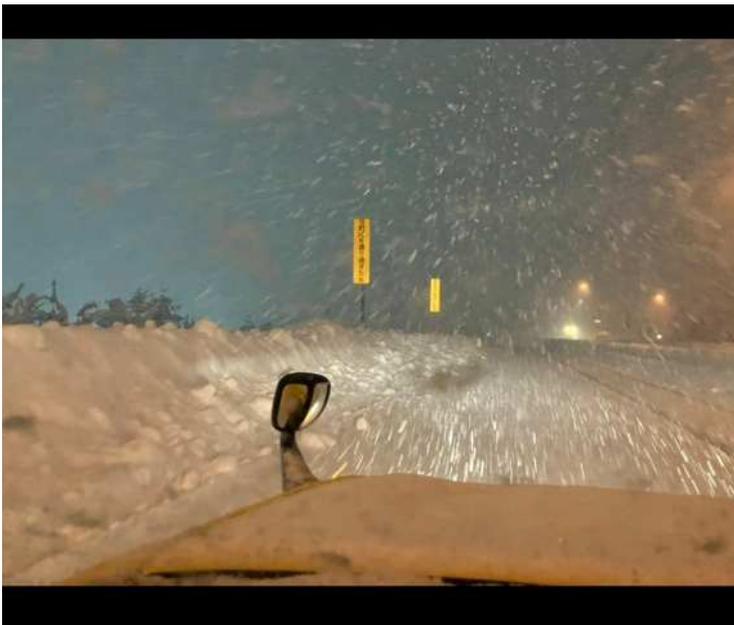
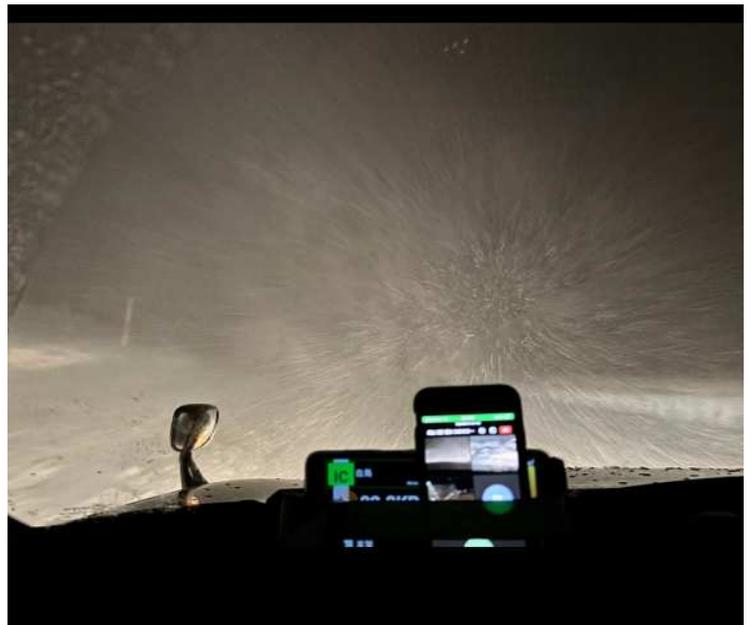
通行止時管内巡回時の状況写真

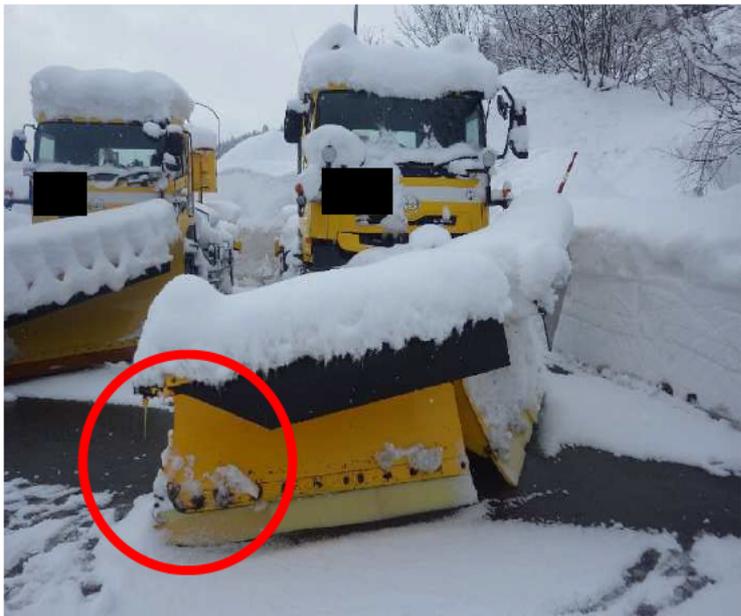
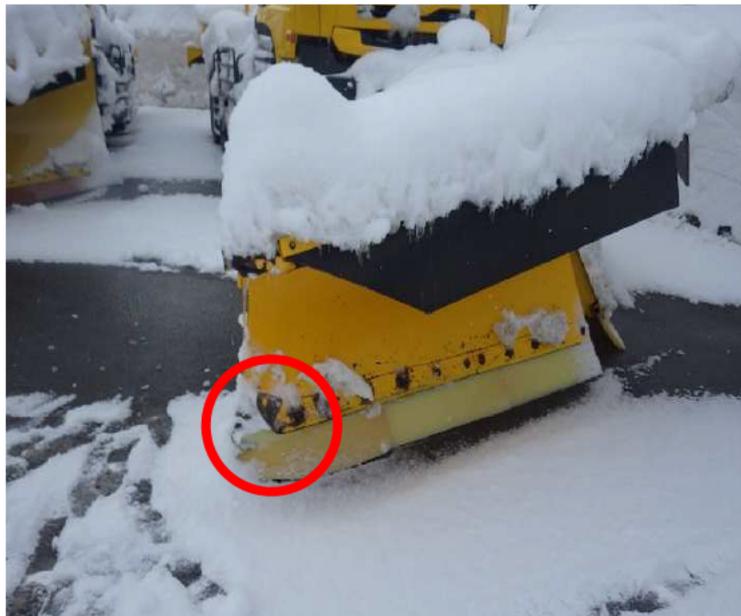
【被害状況】 人的損害 なし
物的損害 [REDACTED]（除雪車） プラウ右下ウレタン取付部先端の変形
プラウ右シリンダー変形（プラウ使用不可）

プラウ右下ウレタン取付部の変形
