## 【第2報（最終）】11t ダンプトラック 左後輪タイヤナット脱落事象

【発生日時】 2025年3月7日（金） 14時10分頃  
【発生場所】 E41東海北陸自動車道 下り線 116.6KP付近（飛騨清見 IC分岐ノーズ手前）  
【工事件名】 2024年度 東海北陸自動車道 管内維持修繕業務  
【受注者名】 中日本ハイウェイ・メンテナンス名古屋株式会社

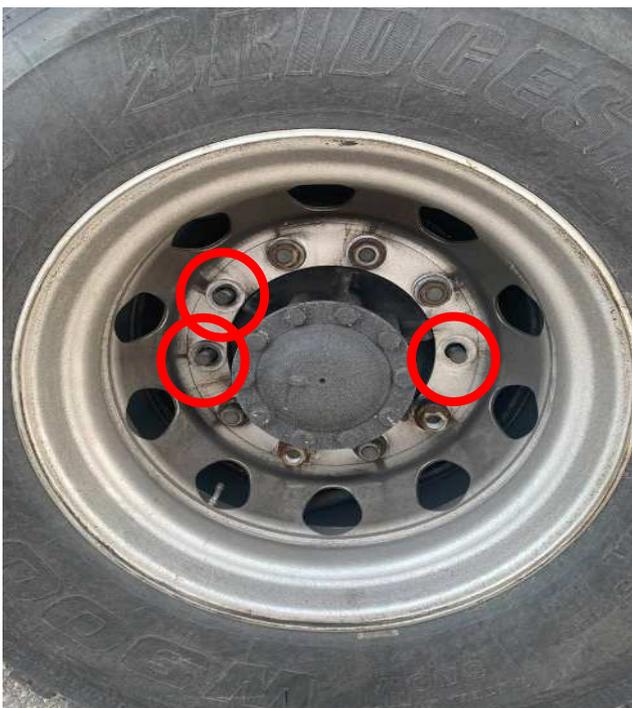
遠景

【概要】 雪氷対策作業において、休憩施設の除雪にて発生した雪を所定の雪捨て場に運搬移動する中、異音が生じた為、ICランプの路肩停車し確認を実施しておりその結果、左後輪タイヤナット10本中3本が脱落していることを確認している。  
その後、雪氷巡回にて現地確認を行い、停止位置より300mほど手前の116.6KP付近（IC分岐ノーズ手前）の路肩にて3本すべて発見し回収した。

脱落状況

【対策】 ①緊急安全大会にて周知。定期的作業に従事する〇〇〇〇以下は新規入場教育時に事務連絡内容を説明。  
②短期的な作業による車両についても事務連絡「業務車両の車輪脱落防止対策の徹底について」に基づき周知徹底する。  
（1）ホイールナットの適正なトルクによる締め付け  
・始業開始前にホイールナットの全箇所を目視及び打音で点検する。  
緩みがある場合においてトルクレンチで増し締めを行う。  
（2）ホイールナットの緩みの早期発見  
・昼休憩後など、作業の再開時にはホイールナットの全箇所を目視及び打音で点検する。  
緩みがある場合においてトルクレンチで増し締めを行う。  
（3）タイヤホイール脱着後の初期なじみへの対策  
・タイヤホイール脱着後、50～100kmの走行を目安に、増し締めを周知徹底する。
