【最終報】黄パト窓ガラス割れ事象

【発生日時】 2025年6月5日（木） 0:28頃

【発生場所】 E23 伊勢自動車道 下り線 伊勢IC出口分岐付近

【工事件名】 2025年度 伊勢自動車道 ■管内維持修繕業務

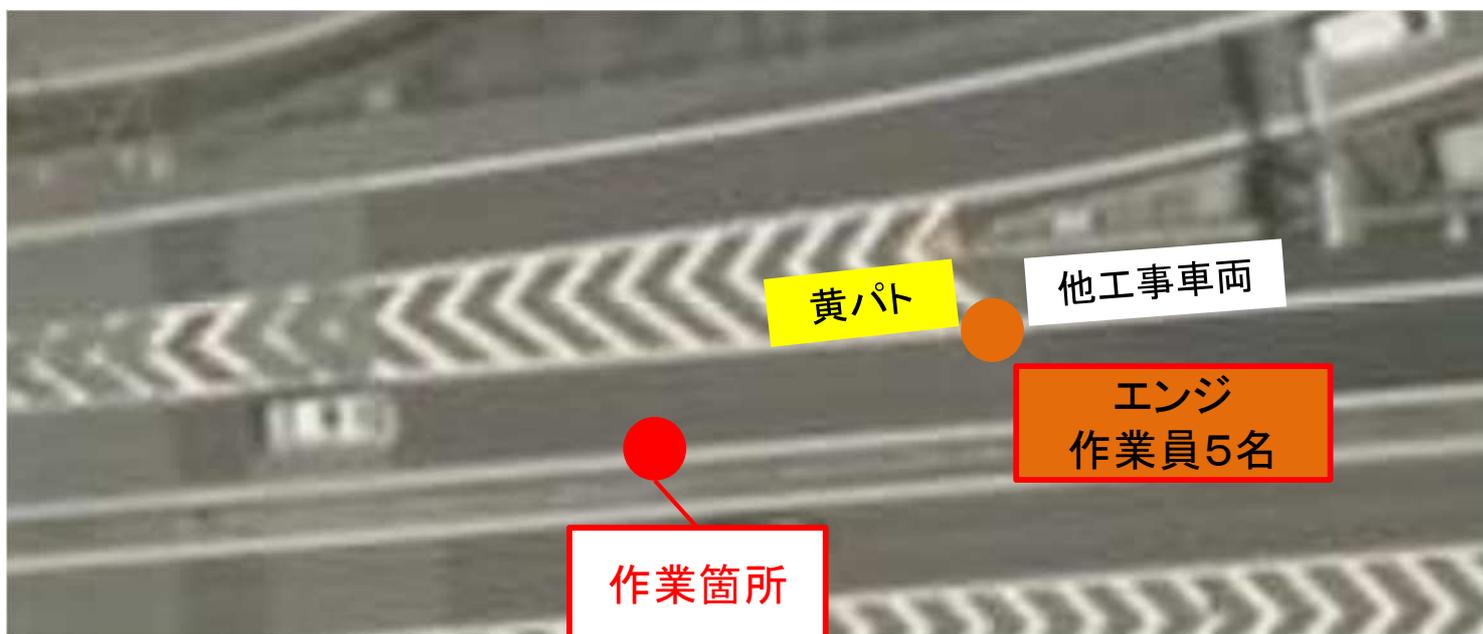
【現場状況】

伊勢道夜間通行止め工事において現場立ち合いのため駐車していたメンテ所有の黄パトの右中座席横の窓ガラスが全損した。なお、原因は確定していないものの、当時、付近では中分草刈を実施しており、当該車両のドライブレコーダーを確認したところ、後方で草刈作業をしていた作業員の草刈り機から火花が飛び散り、同時に窓ガラスが割れたような音が発生した。

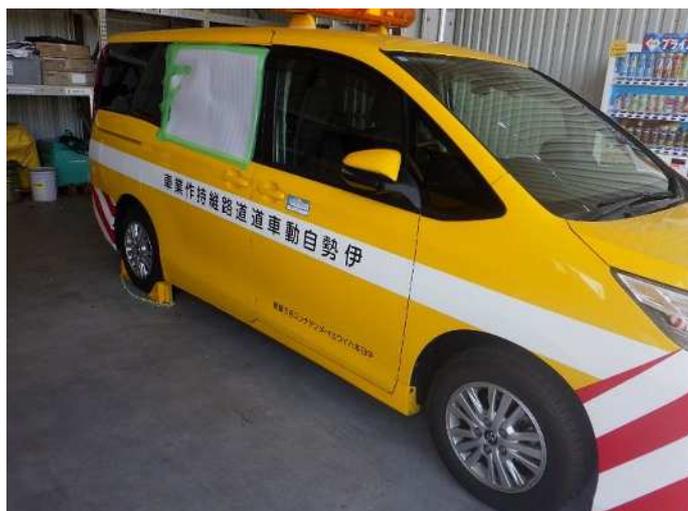
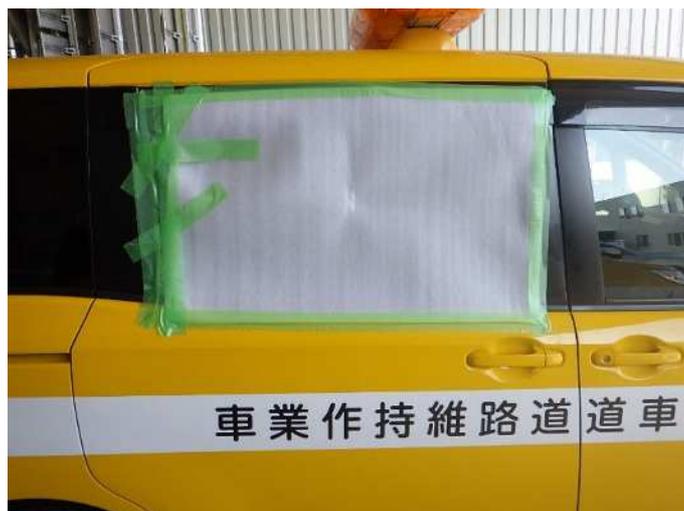
【車両損傷状況】

【被害状況】 人的被害：なし
物的被害：あり（メンテ黄パト 右中座席横の窓ガラス全損）

後方で草刈作業をしていた作業員は窓ガラスが割れたことに気づかなかった。窓ガラスの割れが草刈りの飛び石によるものとは断定できないため原因は不明。

草刈の作業方法が不適切であったため、「草刈作業時の使用機械選定フロー」の見直しを行い、本線夜間通行止め規制時の機械選定フローを追加作成。※別添「■草刈作業時の使用機械選定フロー-20250610.xdw」に記載。

6月19日に実施予定の安全大会にて、作業従事者に対し上記資料を用いて再度説明を行い、教育をする。
