【第2報・最終】E23東名阪道 工事用車両とお客さま車両の接触事故

【発生場所】 E23 東名阪自動車道 上り線 KP67.65付近

【工事件名】 2025年度 東名阪自動車道 ■管内維持修繕業務

【受注者名】 中日本ハイウェイ・メンテナンス名古屋(株)

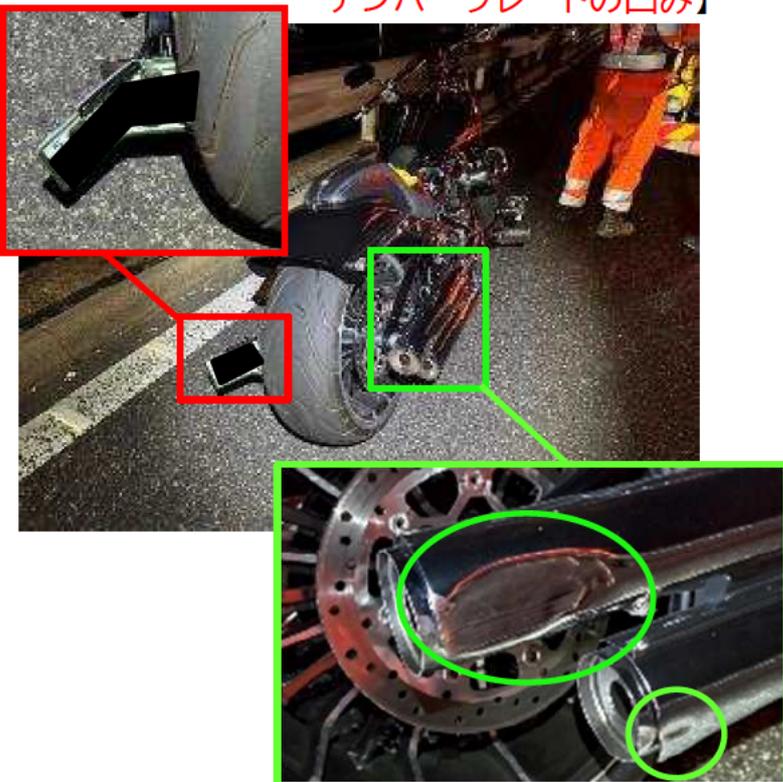
【相手方:バイクのマフラー部の凹み
ナンバープレートの凹み】

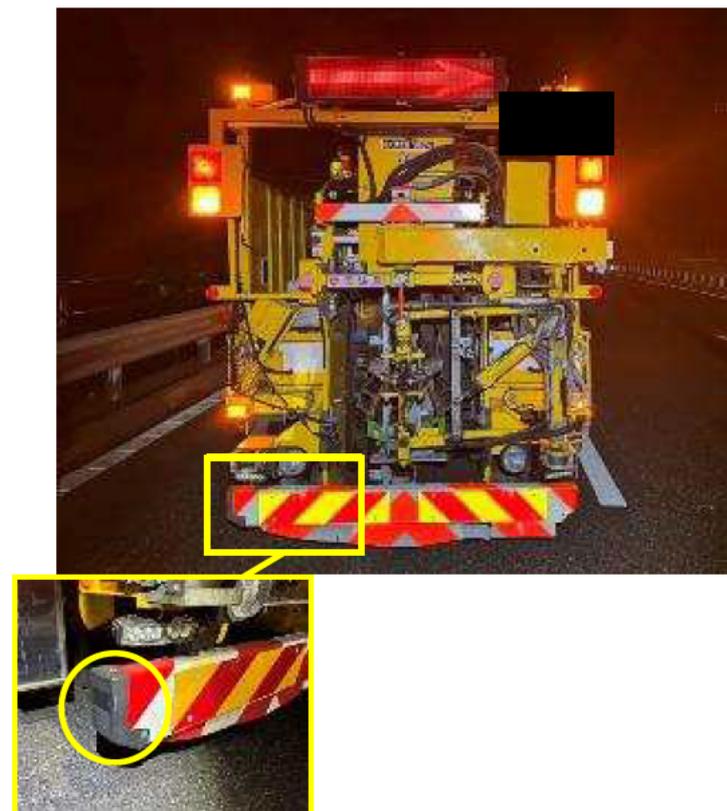
【当方:車両後方バンパー側面にすり傷】

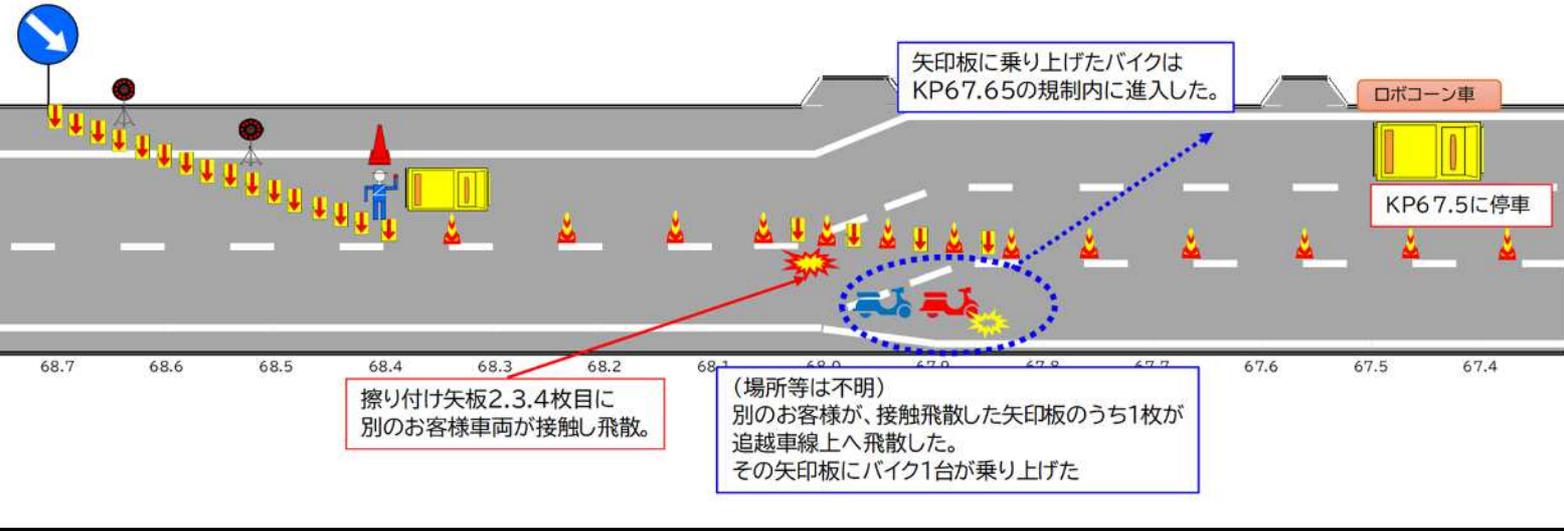
【事故状況図① 関連する矢印板接触事故】

バイク(お客様)が、別のお客様が接触飛散した矢印板に接触する事故が発生。

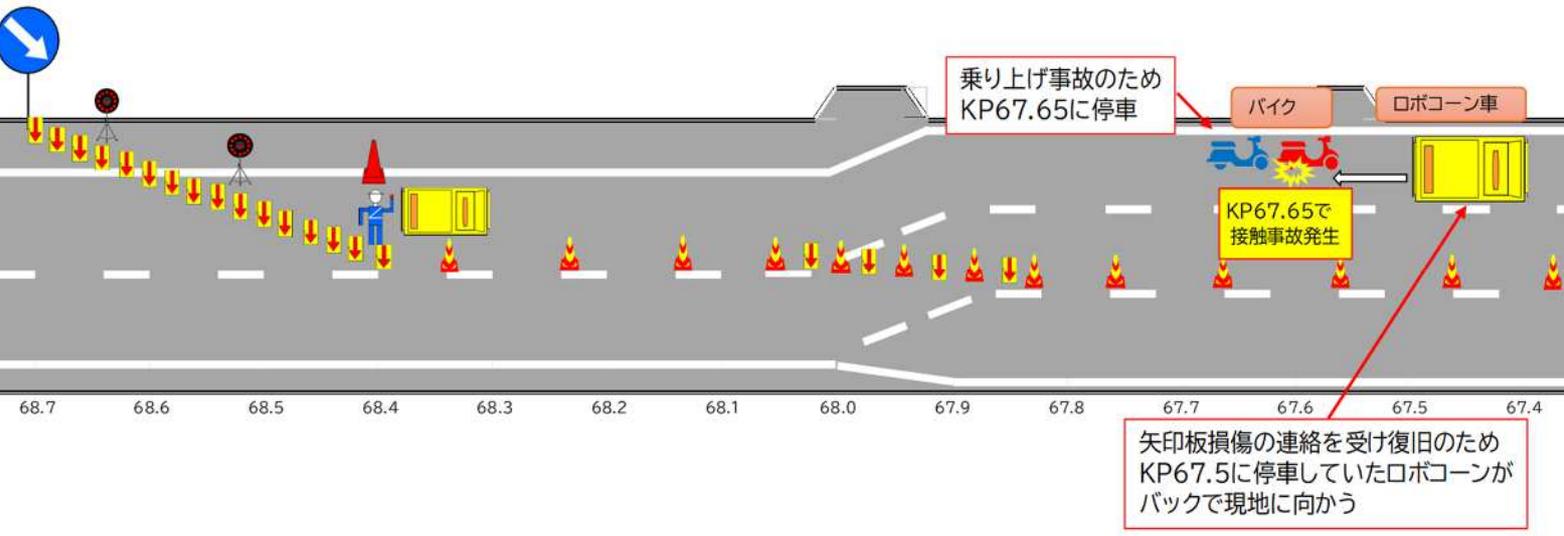
【事故状況図② 後退時接触事故】

規制内に停車していたバイク(お客様)に、矢印板復旧のため後退してきたロボコーンが接触した。

①ロボコーン車使用時の作業手順書に、助手はバックモニター（※）にて後方監視を行うこととなっていた。

②そのため、撤去以外の規制内後退時も誘導員を配置しなくても良いと誤認識してしまい、結果、規制内に停車中のバイク（お客様）と接触した。

（※）③当該バックモニターは、ラバーコーンの回収忘れを確認するモニターのため、撤去作業以外のコーン回収アーム格納時（回送時）は、後方確認が難しい状況であった。

ロボコーン車による規制設置・撤去時は、目視可能な監視員を必ず荷台へ配置し、安全を直接確認する旨を追記する。

回送等によって車両後退する際は、必ず路上または車両の荷台に目視可能な監視員を配置し、安全を直接確認する旨を追記する。

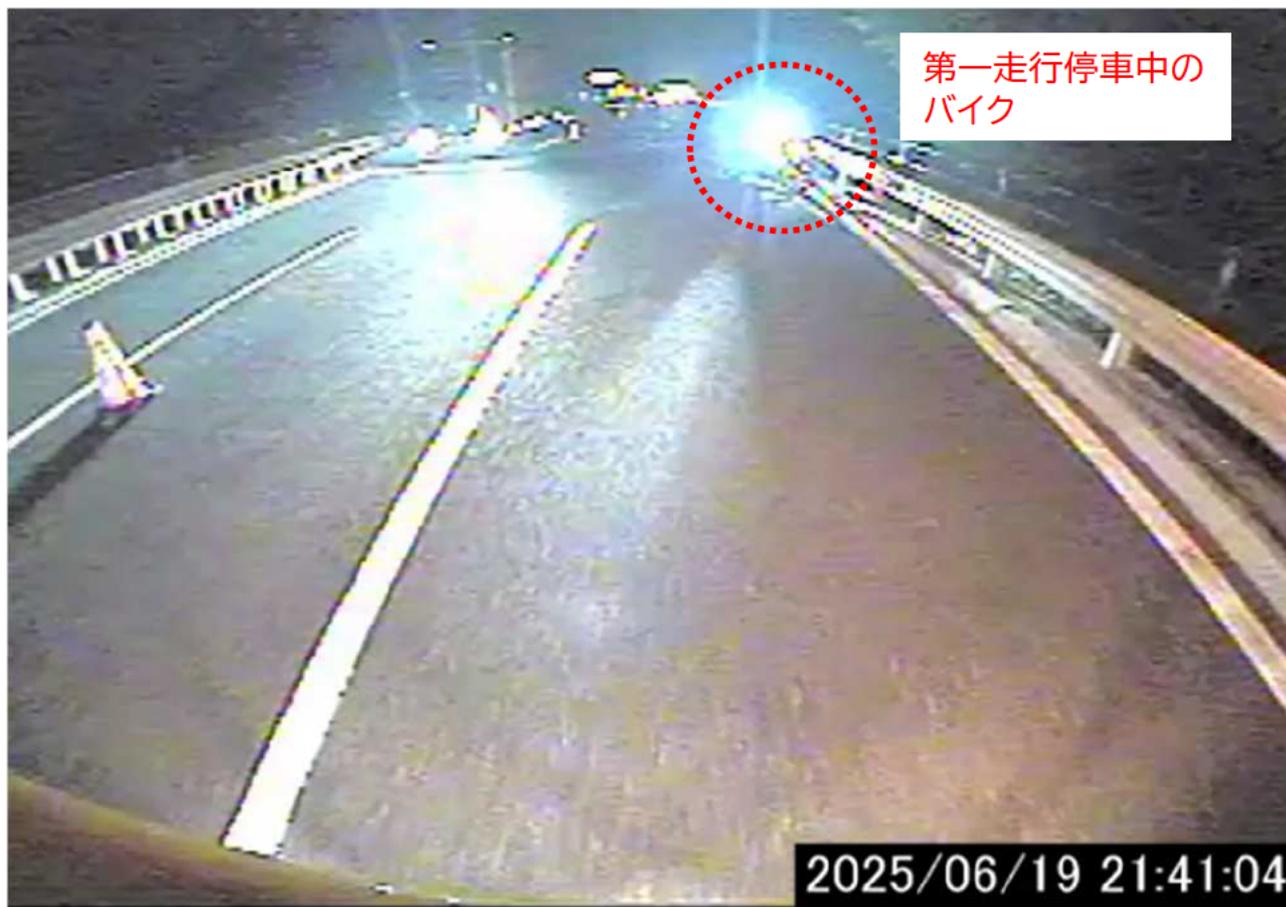
①第一走行車線を後退

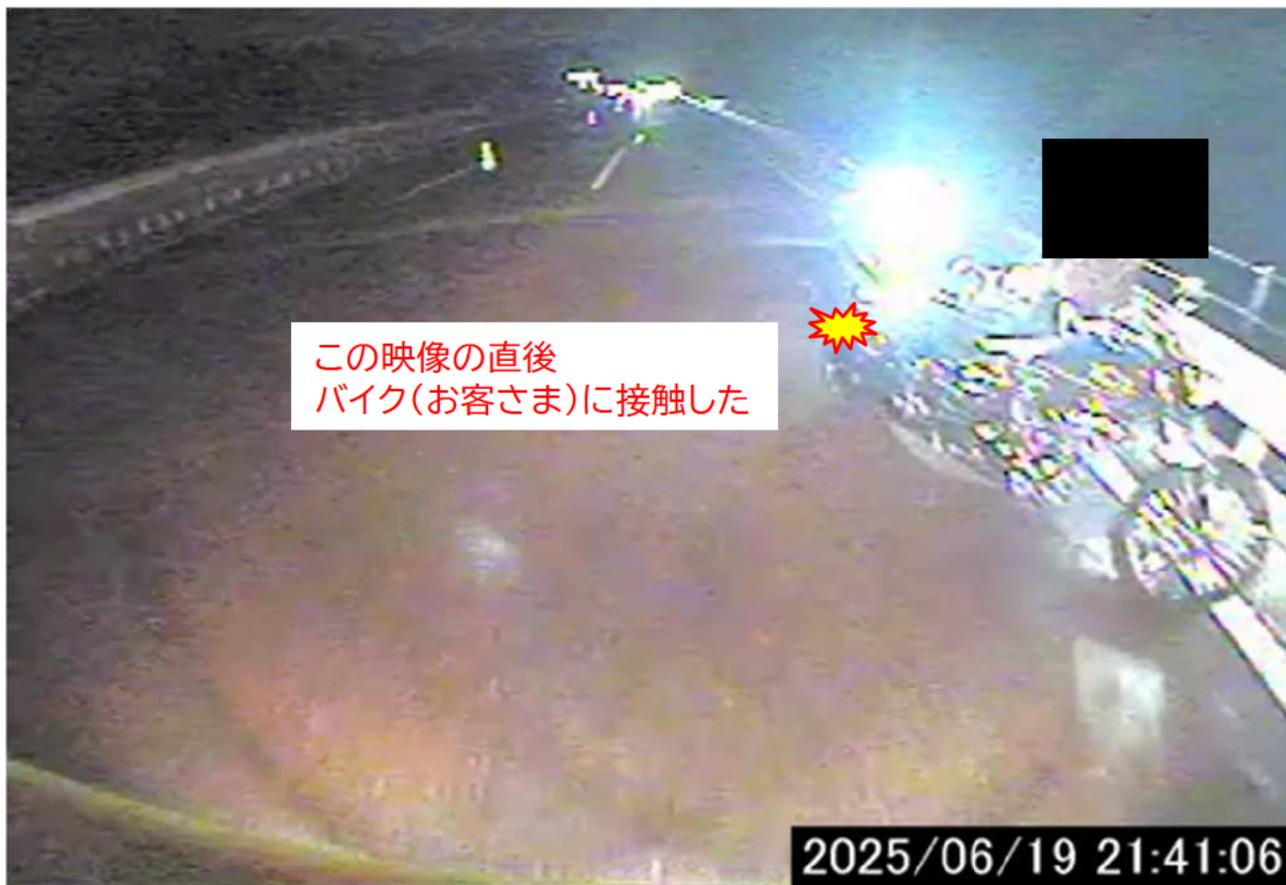
②接触直前でも、速度をほぼ落とさず後退。(バイクに気づいていない)

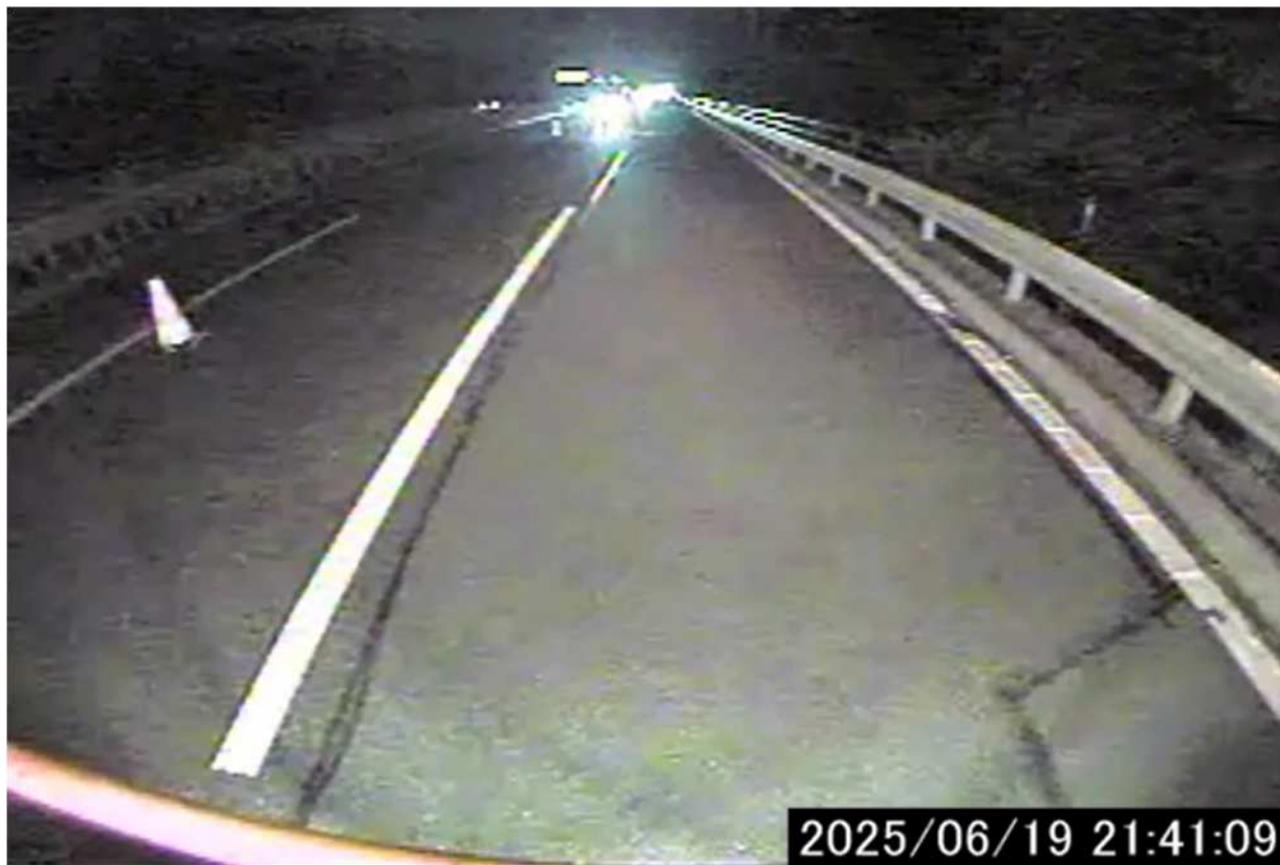
③バイクと接触後、ブレーキを踏んで停車した。
