発生場所
下り KP50.5

発生状況

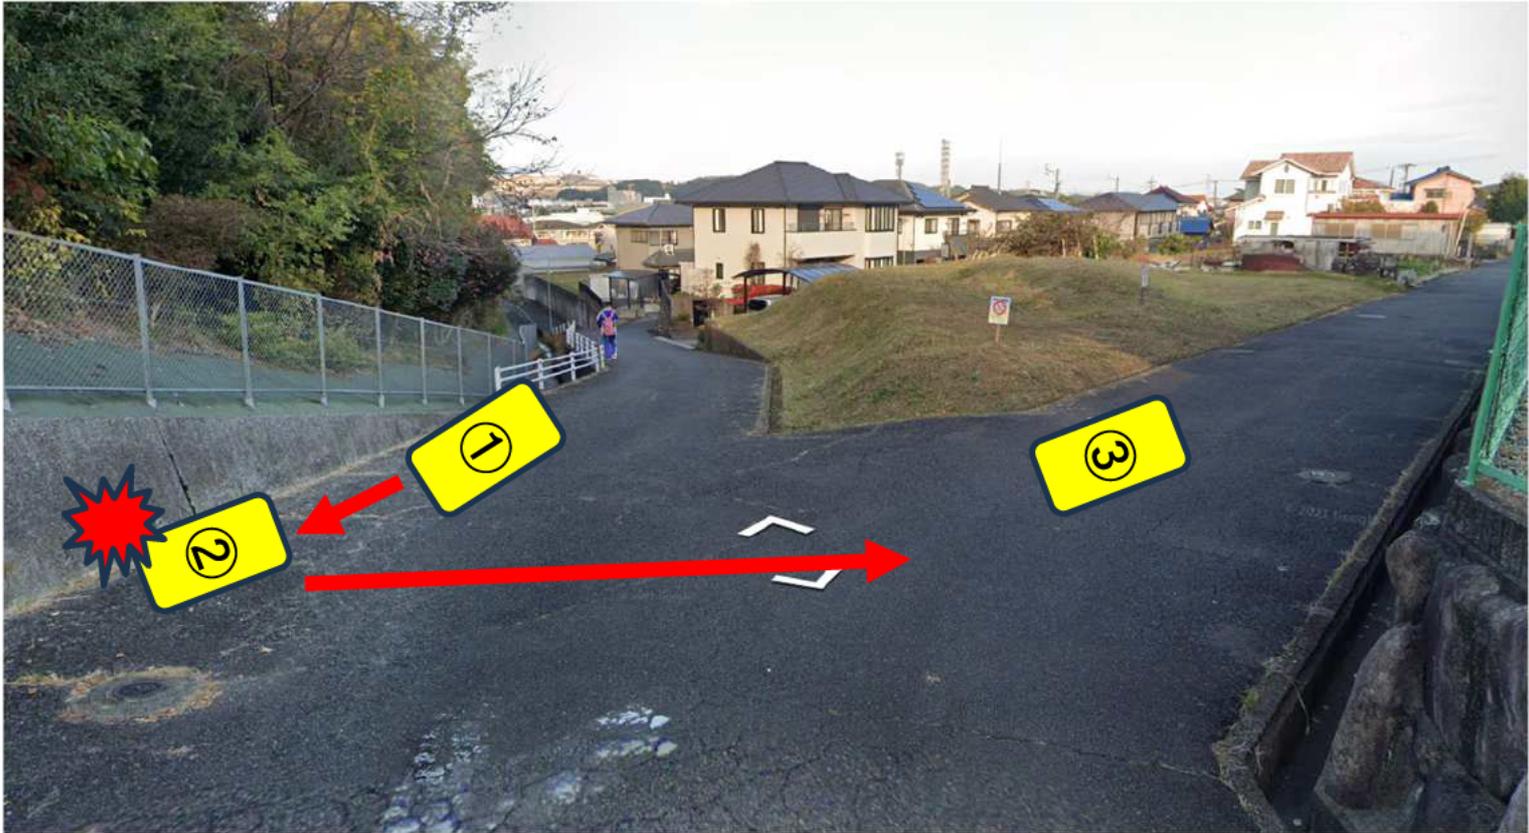
①の場所に駐車した。
③の方向へ向かうため、方向転換のため、車両を後退させた。
その際、②の場所でリアバンパーを接触した。

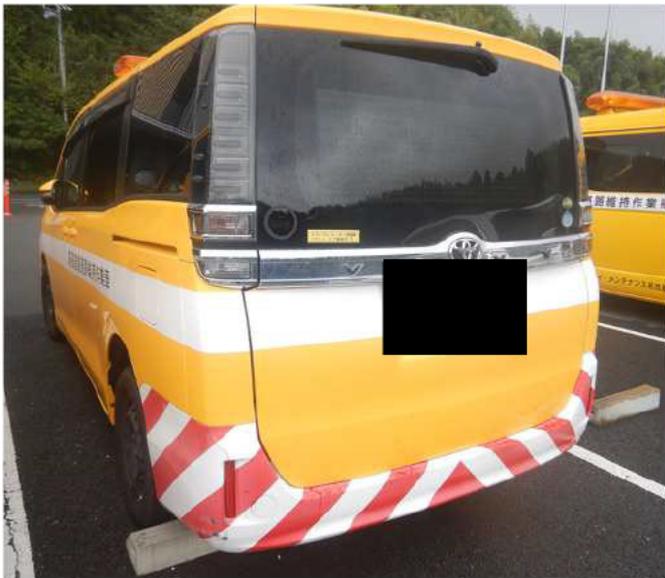
ひび割れ

誘導員を呼びに行こうと考えたが、現場の保安員が1名で目撃、停車位置から300m程度、離れていたため単独でバックした。その結果、バンパーを壁に接触させた。

現場へ行く前に現場責任者に連絡し、車両停車場所を確認する。

保安員が近くにいる場合は、後退誘導を依頼する。

保安員が近くにいない場合は、車両周囲を目視し、接触リスクのある構造物を把握した後に後退する。

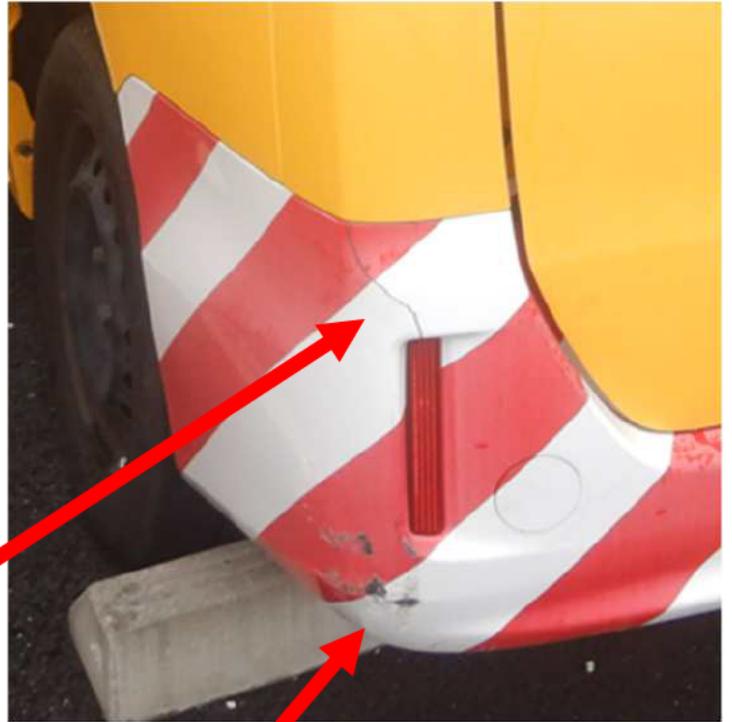
擦り傷
