# (第二報)東海環状自動車道 内回り 工事看板接触事象

発生箇所:東海環状道 内回りKP12.0  
(御船高架橋上)

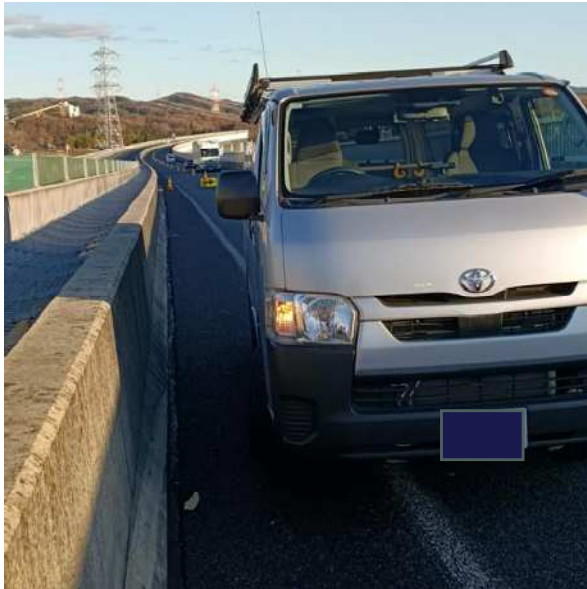
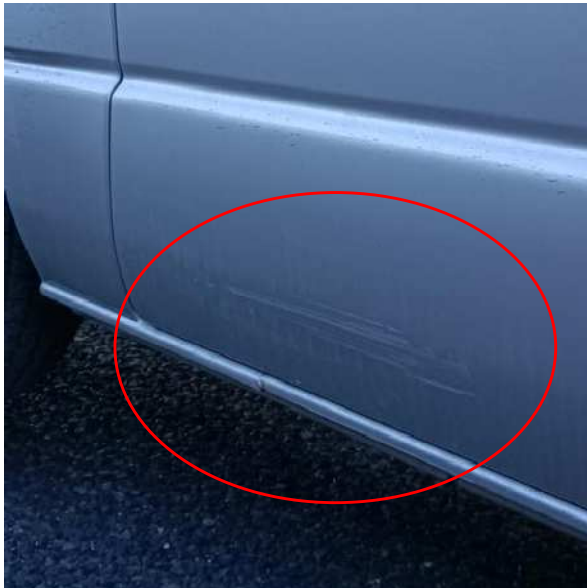
被害車両:車両側方に擦過痕

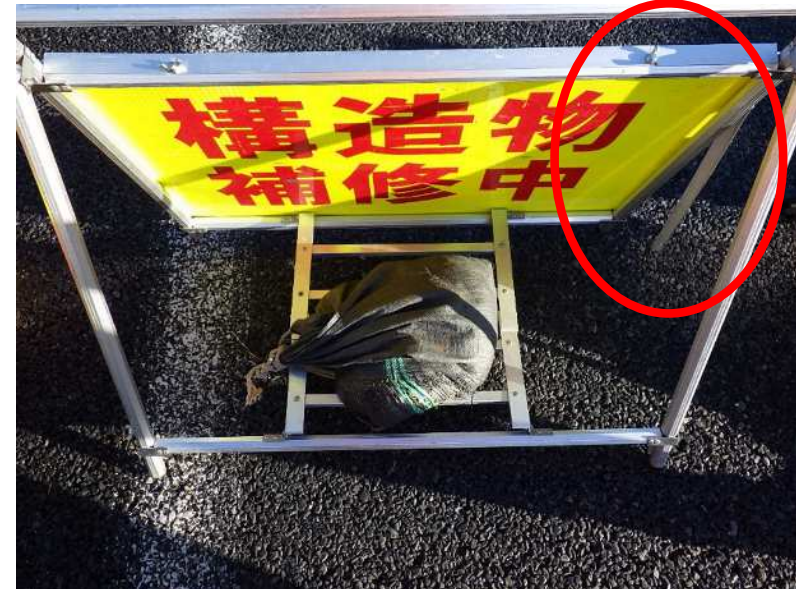
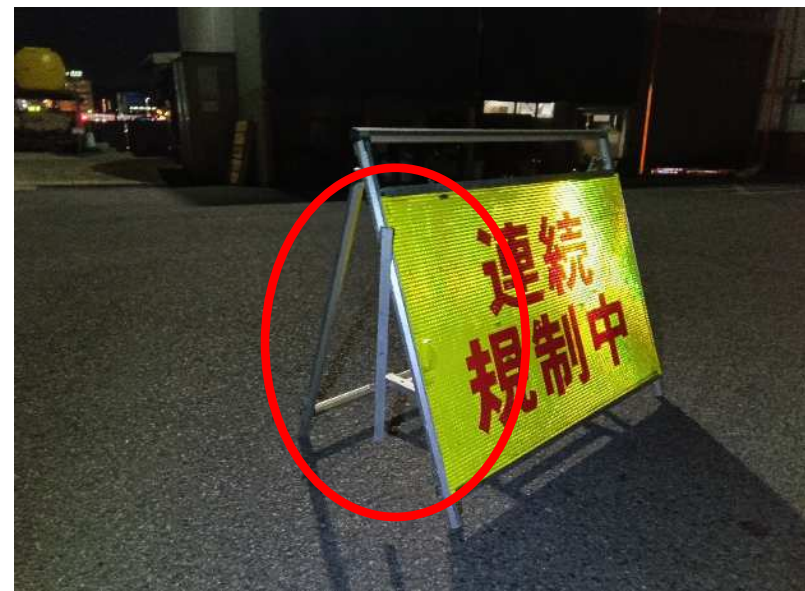
規制看板:看板の外れ止め損傷

- ・土嚢の重さが足りていなかったため数や重量を増やす必要があった。
- ・橋梁上で風が強い現場であったため、ロープで固定するまたは設置しないなどの対策が必要であった。
- ・看板の脚が滑りやすいものであったため、滑り止めの処置を行う。  
または、設置面を大きくして抵抗値を大きくする必要があった。

- ・風の影響を受けにくいメッシュタイプの看板を使うべき。
- ・土嚢を標識の上ではなく、地面においてロープで固定した方が動かないのではないかな。
- ・そもそも、この標識は設置する必要があるのか。
- ・走行の場合はGrに固定する、追越の場合は規制標識用の金具が使用できるのではないかな。固定できない場合は設置しない。
- ・土嚢も劣化しているものがある。古いものは都度交換し、一定の重量を確保できるようにしなくてはならない。
