## 【第二報（最終報）】電源の延長用コンセントのショート事象

【発生場所】 E23 東名阪自動車道 上り線 亀山PAバックヤード

【工事件名】 2025年度 東名阪自動車道 ■■■管内維持修繕業務

【受注者名】 中日本ハイウェイ・メンテナンス名古屋(株)

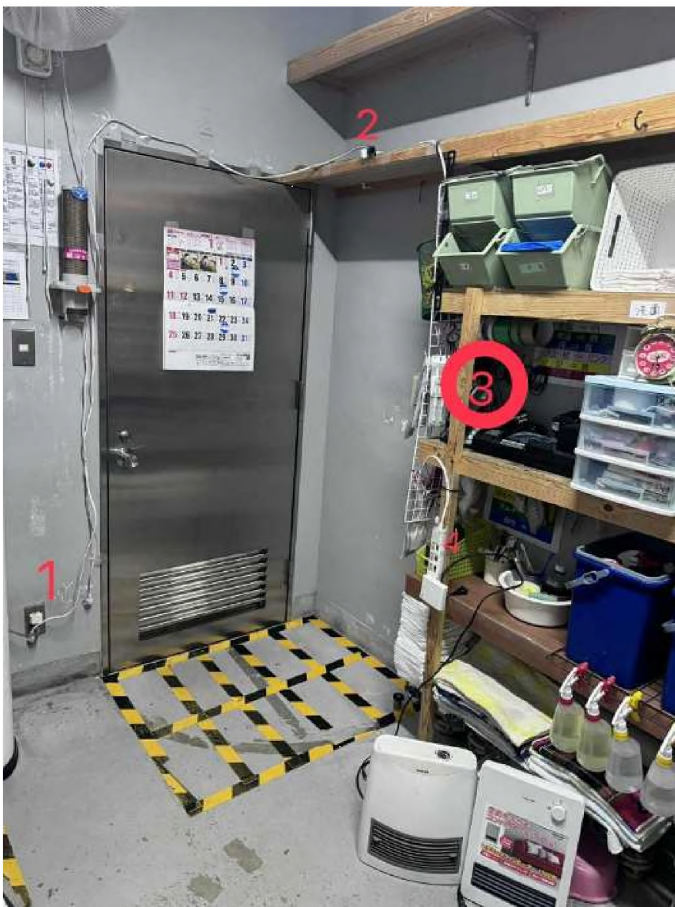
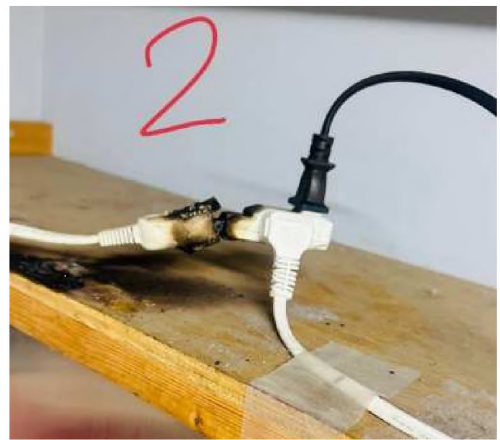
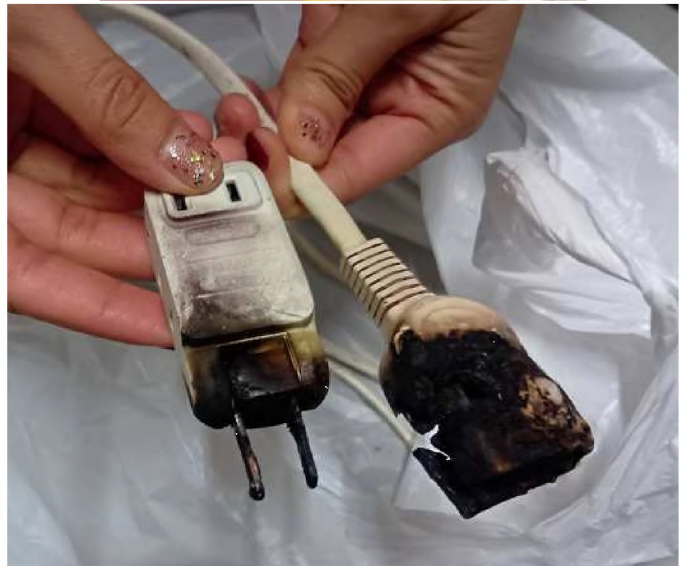
【概 要】 亀山PA上り線バックヤード内において、電源コンセントからの延長コードとコンセントがショートし、あわせて周囲に設置されていたベニヤ板製の棚が焼け焦げたもの。

物的被害：あり（延長コードとコンセント、周囲に設置されていたベニヤ板製の棚）

電源一口から延長コードを二本接続し、さらにその延長コードのコンセントに複数の電気機器を同時に接続して使用していた。

接続されていた機器は、掃除機の充電器、床洗浄機の充電器、ハンディ掃除機の充電器、音声看板の充電器に加え、消費電力の大きい電気ストーブ2台で、電源容量を大幅に超えていた。

また、ショートしたコンセントは、背の高いベニヤ板製の棚の上に設置されており、日常的に目視で確認しにくい位置で、延長コードやコンセント部分の異常な発熱や劣化に気づきにくく、過電流による発熱が進行した結果、コンセントがショートし、周囲のベニヤ板製の棚等が焼け焦げたもの。

- ・全エリアへ情報共有を行い、経年劣化や変状した電源機器を確認のうえ、買い替える。
- ・延長コードを接続したまま使用していないか確認し、不要な接続は取り外すよう指示する。
- ・コンセント周辺にホコリ等がたまっていないかを点検し、定期的に取り外し清掃する。
- ・各種機器の充電については、充電後は電源をオフにして、通電したままの状態とならないよう確認を徹底する。あわせて不要な電気機器の使用を控え節電に努める。
- ・配線の場合は目視できる位置に変える。
- ・緊急事態に備えて、ブレーカーの場所を再確認し、キャスト全員が対応できるよう指示する。
