## 【第2報】E41東海北陸 タイヤショベル除雪に伴う照明柱接触事象について

【発生日時】 令和8年1月24日（土）16：10頃

【発生場所】 E41 東海北陸自動車道 白鳥IC内プラザ

【工事件名】 2025年度 東海北陸自動車道 ●●管内維持修繕業務

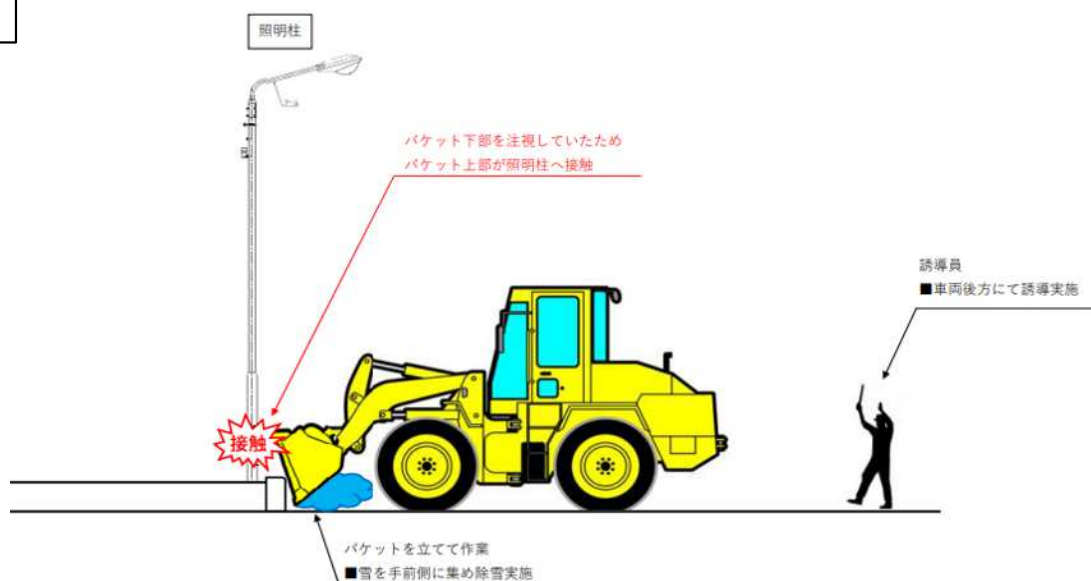
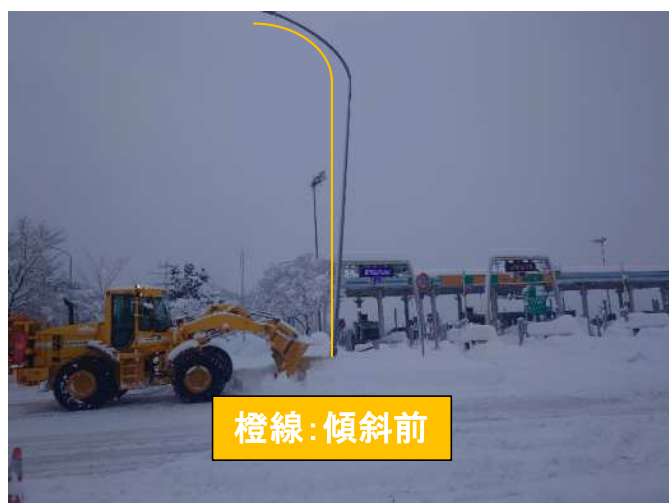
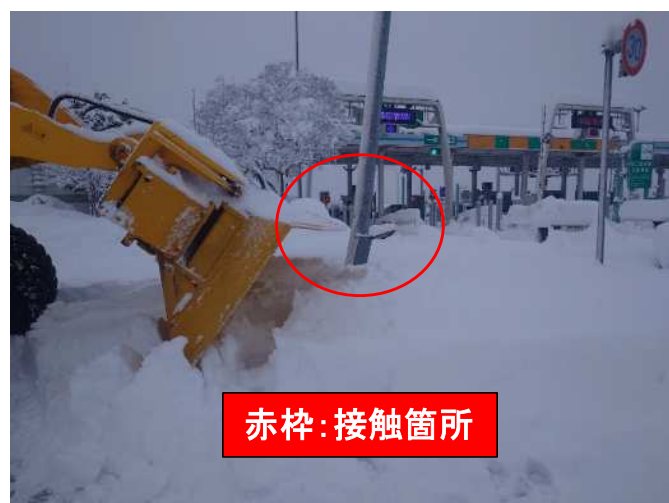
## 事故状況

【概要】 2.3m<sup>3</sup>タイヤショベルにて、白鳥IC内プラザを除雪作業中 料金所付近に設置してある照明柱にタイヤショベルバケット上部を接触させたもの。  
照明柱直下の雪を手前側に集め除雪する際、バケットを立てて作業を行っておりバケット下部を注視していたため、バケット上部が照明柱に接触した。  
作業時は誘導員を車両後方にて誘導を行っていた（参考：時間降雪量5cm）

【被害状況】 人的被害 なし  
（●● ●●歳 経験年数●●年）  
物的損害 あり  
（照明柱1本 傾きあり）現地確認し緊急の対応必要なし

- ・強降雪により、照明柱に雪が付着し照明柱が目視出来にくかったこと
- ・緊急体制での除雪で、作業環境が悪いなかで設備に近接作業を実施したこと

- ・除雪作業に影響する設備について滑雪性塗料を塗布することで、降雪量でも設備が認識できるようにする
- ・降雪による作業環境が悪い場合（雪氷体制Ⅵ以上）設備に近接作業にならないよう手順書に記載すると共に天候の回復による作業環境が改善した場合（雪氷体制Ⅴ以下）に近接作業を実施する
