## 【第2報・最終】E 42 紀勢自動車道 縁石乗り上げによる車両損傷事故

【工事件名】 2026年度 伊勢自動車道 ●●管内維持修繕業務

【受注者名】 中日本ハイウェイ・メンテナンス名古屋㈱

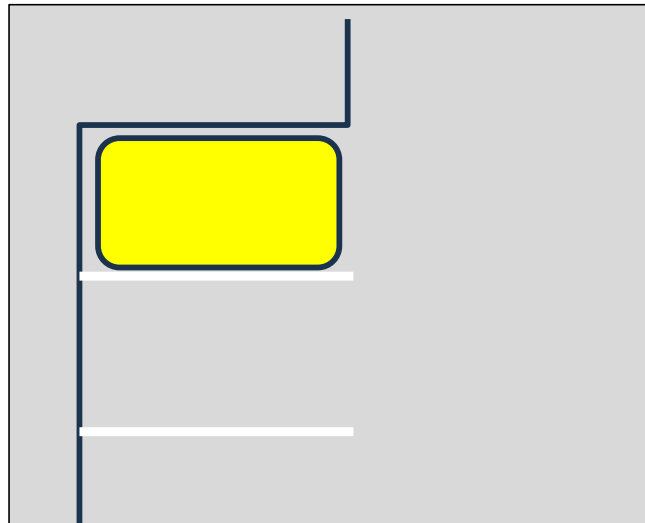
駐車状況

紀勢道通行止作業において、大宮大台IC外駐車場で待機していた工事用車両を規制内へ流入誘導し、最後尾で流入しようとした際、駐車場所脇に縁石があることは認識していたものの、内輪差の間隔判断を誤り縁石に乗り上げ、車両を損傷させた。（車両は自走可能）

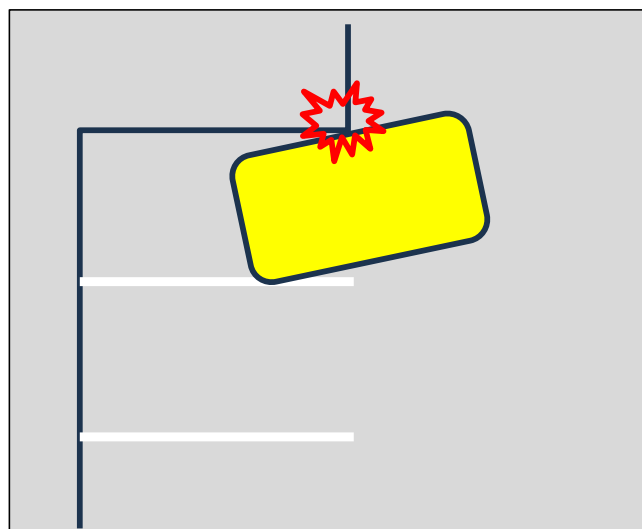
乗り上げ状況

運転の慣れによる注意力不足。

- ・対象の縁石はこれまでも同様に乗り上げ等が発生しており、ラバーコーンが設置されていたため、出発時に注意が必要であると考えていたが、長時間駐車していたため失念してしまった。
- ・出発前に車両周辺の確認をしなかった。

・全ての待機車両流入後、最後尾で流入のため周りに車両なし

- 全ての関係者に対して対策
  - ・作業手順書に「運転手は運転前に車両の周辺に運転の妨げになる物等が無い確認する」と追記し周知する。
  - ・KY時やミーティング時に作業手順書を確認する。
- メンテ社員に対しての対策
  - ・メンテ車両内に注意喚起のステッカーを貼る。  
「出発前、周囲確認は良いか！」

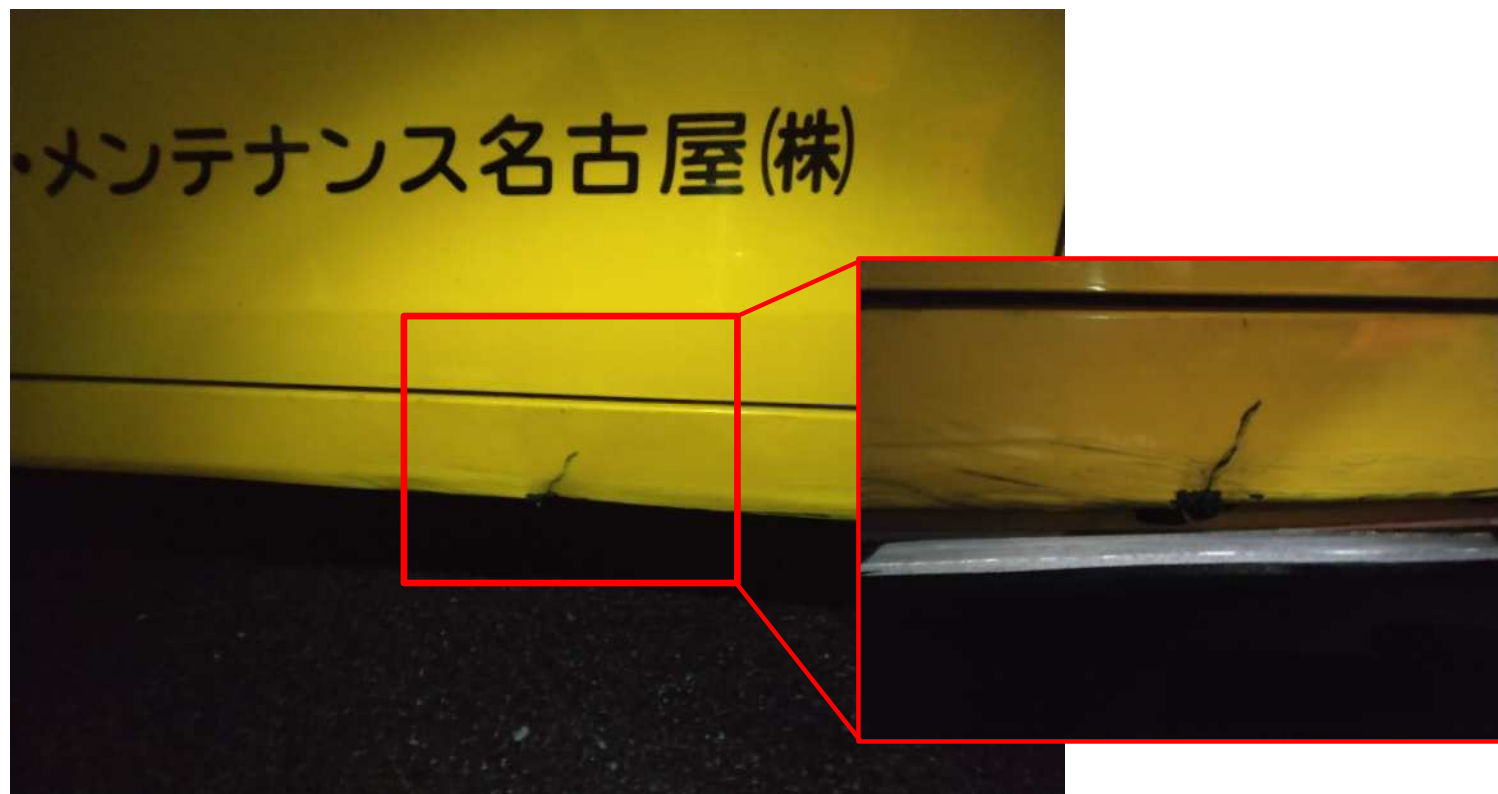
【車両損傷状況】

【被害状況】 人的被害：なし  
物的被害：あり（メンテ黄パト左側 下部損傷）、縁石（2個）破損
