## 【第3報・最終】 E23 東名阪自動車道 上り線 KP40.35 集中工事規制内での車両接触事故について (東名阪集中工事)

【発生場所】 東名阪自動車道 上り線 KP40.35（東名阪集中工事内）

【件 名】 2026年度 東名阪自動車道 ●●管内維持修繕業務

【受注者名】 中日本ハイウェイ・メンテナンス名古屋（株）

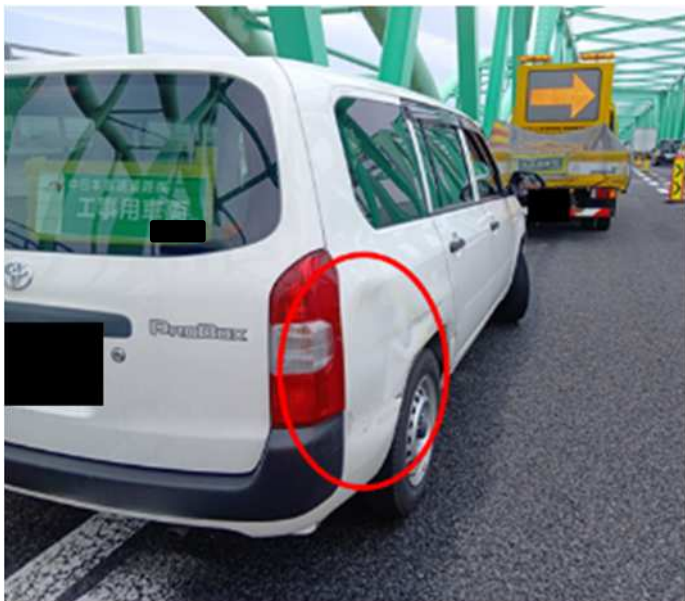
(相手)

【被害状況】 人的被害：相手なし・当方なし  
物的被害：相手 連絡車（ライトバン）右後方  
                  トイレカー 標識車のミラーと接触したが損傷無  
                  当方 協力会社関係車両（標識車）左前方

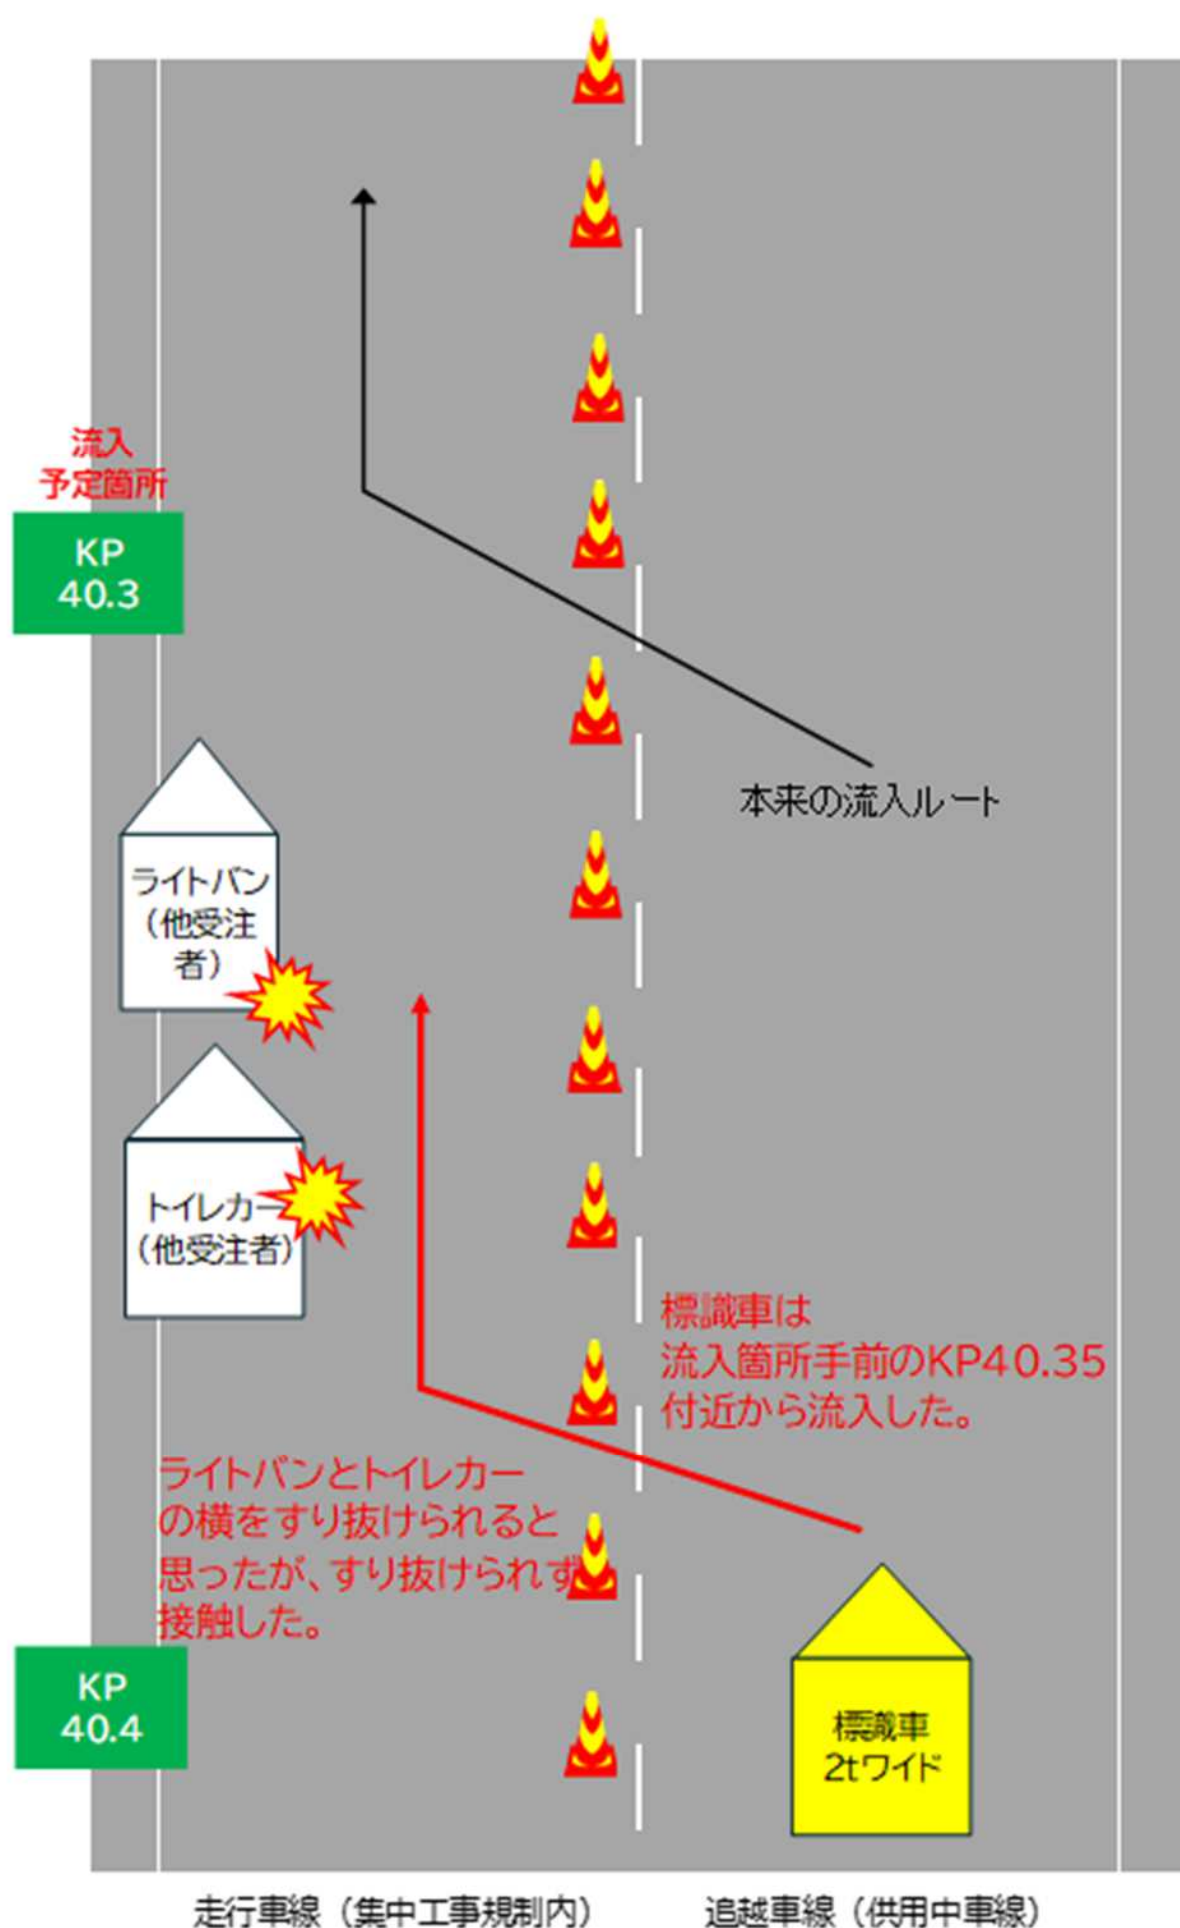
【事故状況図】

【概 要】 集中工事規制内へ流入した際、メンテ車両が停止していた舗装工事の連絡者（ライトバン）とトイレカーに接触した。

- ・朝礼にて流入箇所を確認していたものの、流入箇所を通過してはいけないという焦りから、流入箇所50m手前から誤って流入してしまった。また、事故当事者の車両は、当該工事（補修隊）の先発部隊であり、現地に誘導員がおらず入口の明示もされていなかった。
- ・規制内流入直後、前方停止車両を視認したものの、その場で停止すると車両後方部が本線にはみ出すと判断(今回流入部から停止車両まで15m程度)し、一時停止せず通過した。また、停止車両の横を通過できると誤った判断をしてしまった。

- ・規制流入時の確認事項（出発前の流入箇所の確認、規制流入時の減速及び規制帯内での徐行、助手・運転手双方の声掛けなど）を作業手順書に明記する。  
流入時の確認事項の再徹底と、助手と運転手双方の声かけによる安全かつ適切な箇所からの流入を徹底する。  
万が一、助手・運転手による確認で既定の箇所からの流入が安全ではないと判断された場合については、無理に流入しないこともルール化する。
- ・調整会議にて、流入箇所と隣接する作業ヤード付近に停止車両や資材等の危険要素が確認されている場合については、朝礼にて作業員への周知を徹底するとともに、必要に応じて流入箇所の再検討を行う。
- ・規制内で停止車両の横を通過する際は、一時停止を行い安全に通過できるか確認を行ったうえで徐行により通過する。万が一安全が確保されないと判断した場合は、通過せず停止車両の後方で停車し、安全に通過できる状態となるまで待機する。
