## 【第3報・最終】C2名古屋第二環状自動車道 関係車両の接触事故

【発生日時】 2026年5月1日（金） 11：05

【工事件名】 2026年度 東名高速道路 ●●管内維持修繕業務

【受注者名】 中日本ハイウェイ・メンテナンス名古屋(株)

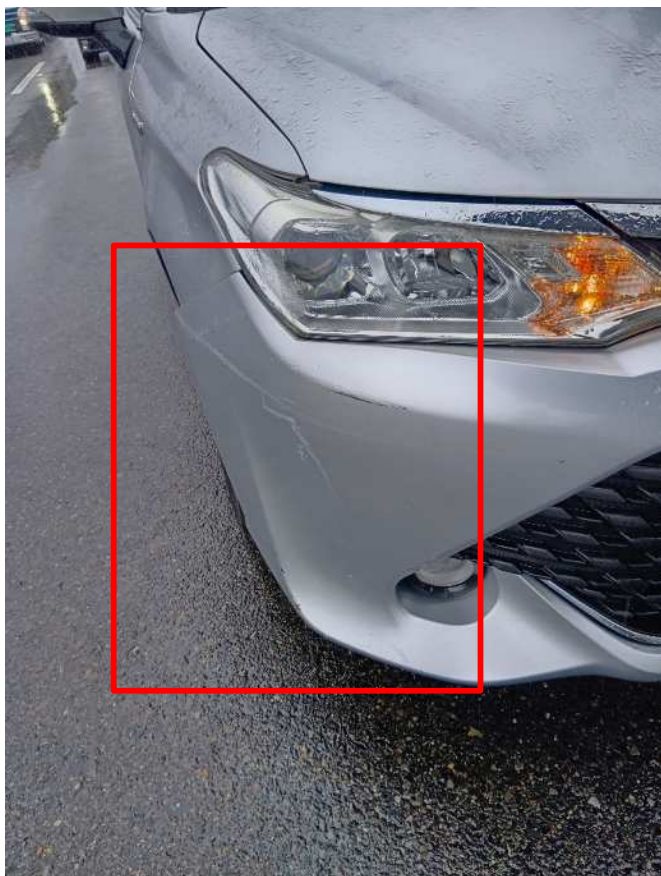
【被害状況】 人的被害：相手なし・当方なし  
物的被害：相手 車両左側 側面損傷  
当方 車両右側 前方損傷

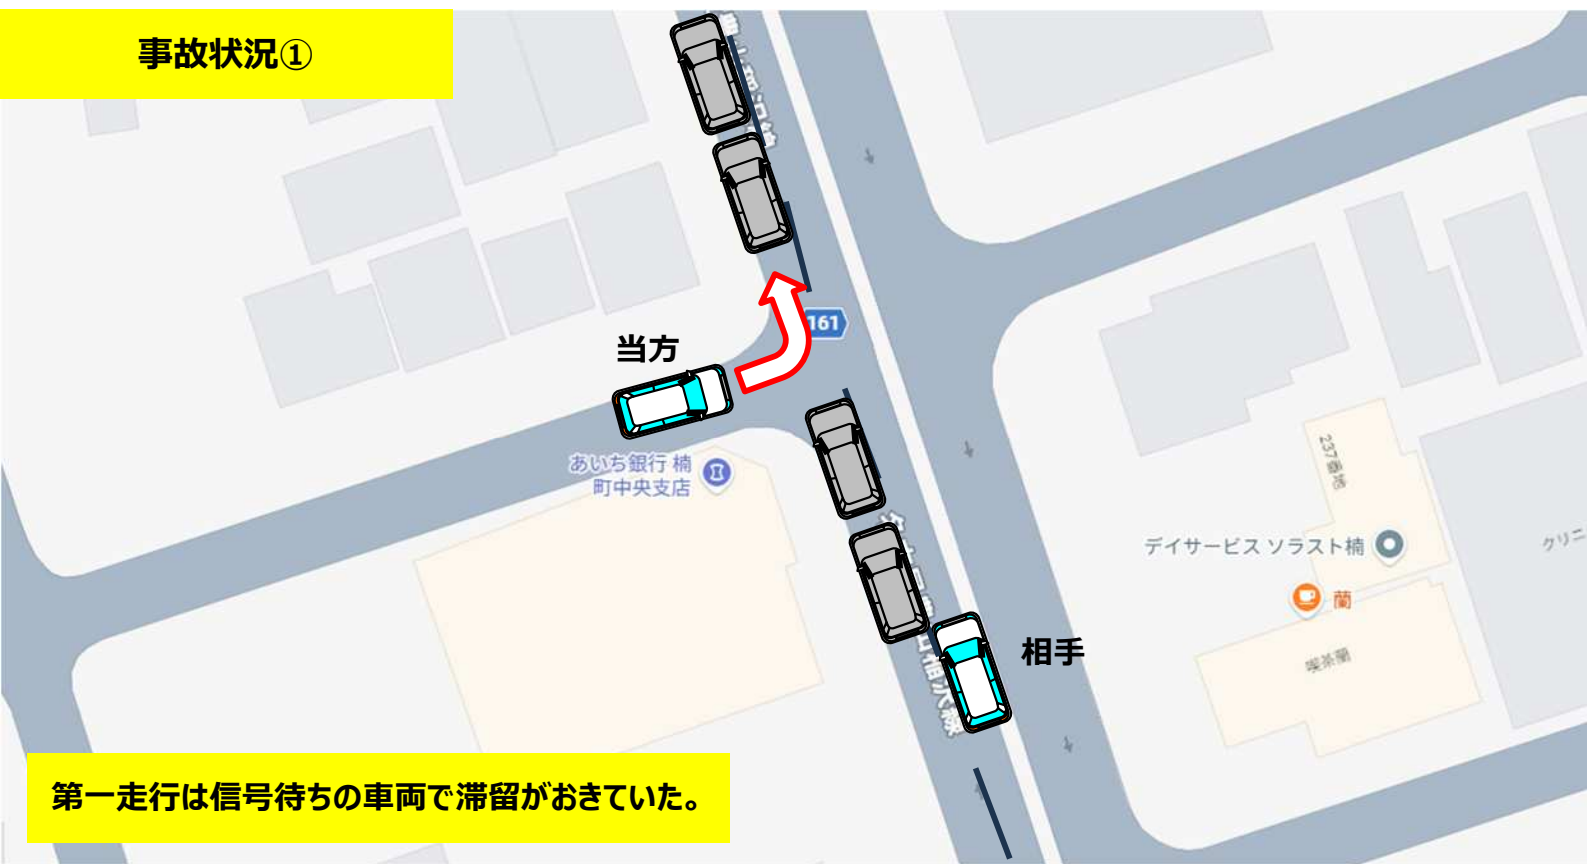
### 事故状況①

工事のチラシ配布のためメンテ社員が連絡車で一般道を移動中、楠JCT付近の県道161号線（片側2車線）に脇道から左折で合流しようとしたところ、車体が第二車線にはみ出してしまい第二車線を直進してきた軽ワゴン車両と接触したものの。

- ・車長に対する感覚が出来ていなかったため第二車線にはみ出していることを認識していなかった。
- ・左車線に進入するつもりであったため、左車線の安全確認のみで進入する近道行動した。
- ・信号待ち滞留中の車両および雨天により右車線が見えにくかった。
- ・一時停止した際にハンドルを切った状態で停止したため、ハンドルの感覚が掴みにくかった。

- ・当事者は安全運転診断を受講して自身の技能について再確認を行う。また上長が把握することにより個々へ指導を通じて運転技能向上を図る。
  - ・名古屋事業所独自のハザードマップにて追記し、事故事例として新規教育、安全大会にて注意喚起する。また、雨天時等の朝礼時でも注意を促す。（PPTにて新規教育等の資料追加）
- ※なお、助手席に同乗する者も安全確認を行い運転手に注意を促す。

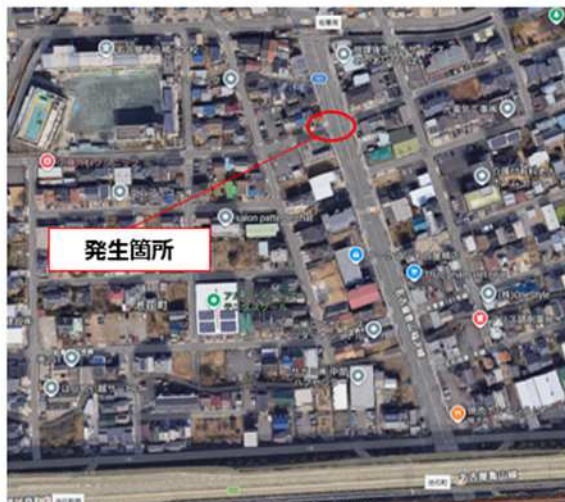
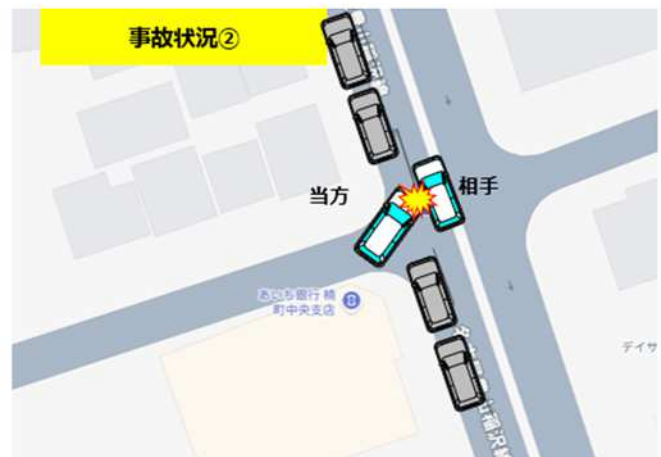
【概要】 工事のチラシ配布のため連絡車で一般道を移動中、楠JCT付近の県道161号線(片側2車線)に脇道から左折で合流しようとしたところ、車体が右車線にはみ出してしまい右側から右車線を直進してきた軽ワゴン車両と接触したもの。

- ・車長に対する感覚が出来ていなかったため右側車線にはみ出していることを認識していなかった。
- ・左車線に進入するため、左車線の安全確認のみで進入する近道行動した。・信号待ち滞留中の車両および雨天により右車線が見えにくかった。
- ・一時停止した際にハンドルを切った状態で停止したため、ハンドル角度の感覚が掴みにくかった。

- ・当事者は安全運転診断を受講して自身の技能について再確認を行う。また上長が把握することにより個々へ指導を通じて運転技能向上を図る。
- ・運転中は左右確認を徹底する。発進時はもう一度、確認する。・右左折時は、片側2車線区間では2車線の安全を目視で確認する。
- ・助手席に同乗する者も安全確認を行い運転手に注意を促す。
