## 【第3報・最終】 規制員の転倒による頭部受傷について

【件 名】 2026年度 東名阪自動車道 管内維持修繕業務

【受注者名】 中日本ハイウェイ・メンテナンス名古屋（株）

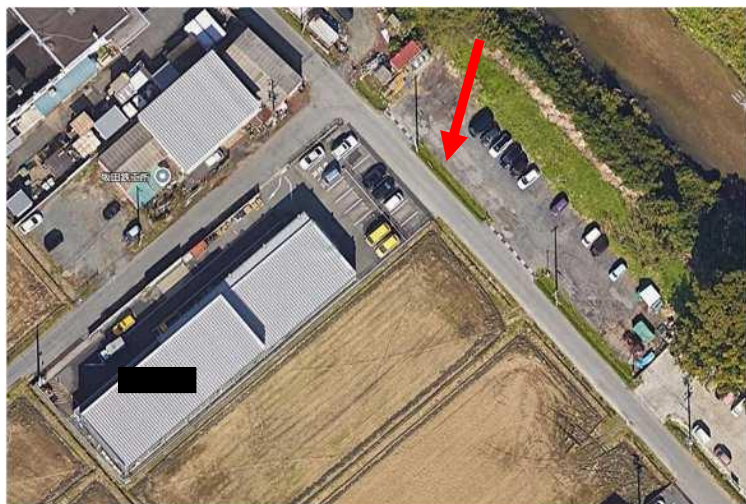
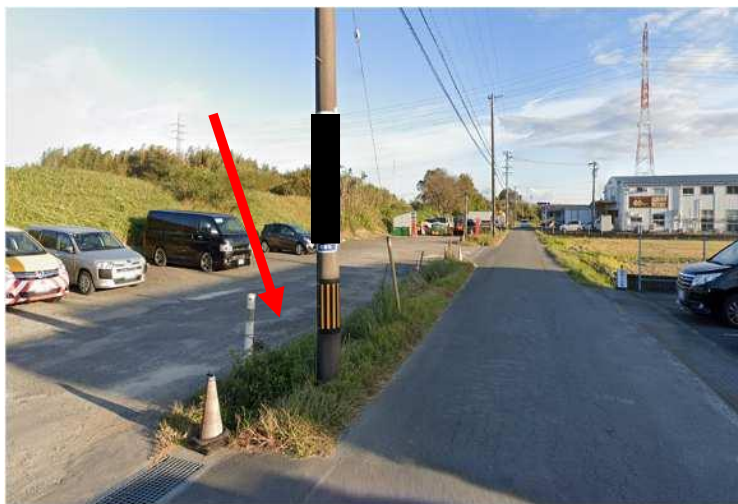
## 【事故現場】

【概 要】 夜間の舗装工事に伴う交通規制を実施するため、車で駐車場へ移動した。車から降車する際、3枚重ねにされていたグレーチングの上に足を置いたところグレーチングが横滑りし転倒した。ヘルメットを着用していたものの、転倒時に顔面を地面へ強打し、右眉付近を負傷した。出血が認められたため、医療機関を受診した。

その際、側溝付近に重ねて置かれていたグレーチングの上に足を乗せたところ、上側のグレーチングが横方向へ滑った。規制員は一瞬でバランスを崩し、手をつくことができないまま側溝へ転落した。転倒時に腰付近まで側溝に落ち、顔面をグレーチングに強打したことで、右眉付近に裂傷を負い、医療機関で6針の縫合処置を受けた。事故当時、規制員はヘルメットを着用していた。また、事故後に意識の消失やめまいは確認されていない。

事故の直接原因は、重ねて置かれていたグレーチングが固定されておらず、規制員が足を乗せた際に上側のグレーチングが横滑りしたことである。

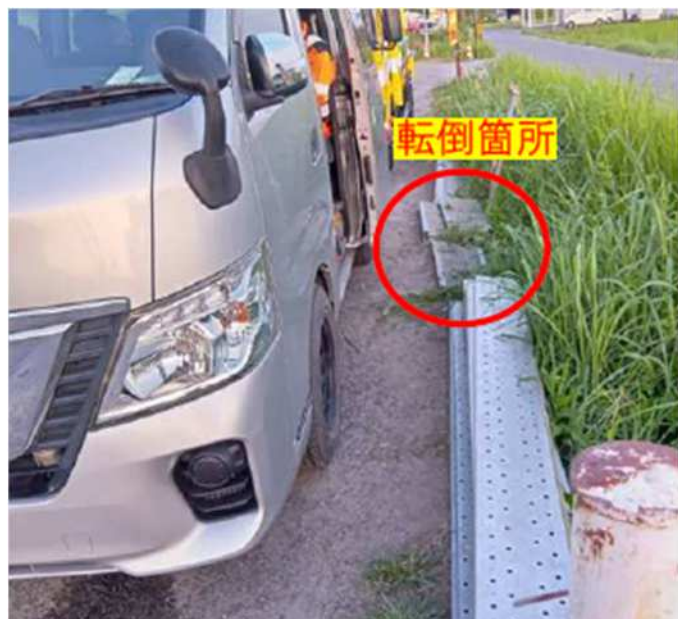
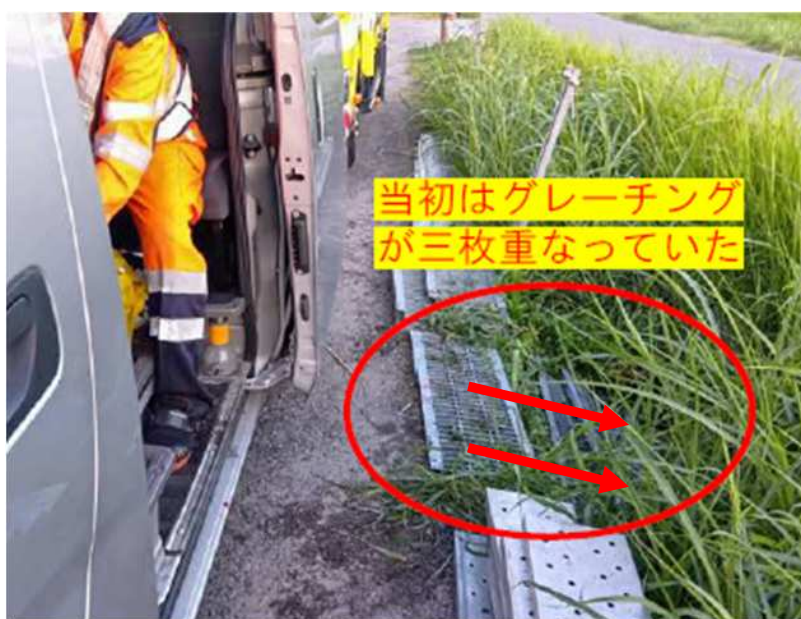
※再現状況（車両の位置は当初と多少異なっている可能性有）

夜間の交通規制に伴う後尾警戒業務の準備のため、規制員7名が1BOX車で■■■■事業所の駐車場へ到着した。負傷した規制員は、車両左側のスライドドアから降車し、最初の一步を砂利部分に下ろした。

その後、スライドドアを閉め、車両後方に停車している後尾警戒車を確認するため、1BOX車の後方へ移動しようとした。しかし、車両と草地・側溝との間隔が狭かったため、規制員は服や身体が車体に触れないよう、背中を車体側に向けながら側溝側へ寄って移動した。

グレーチングは、植栽班専用の仮事務所の廃止に伴う資機材の移動により、2026年5月初旬頃から駐車場脇へ一時的に置かれていた。正式な資材置き場が決まっておらず、使用頻度が高く積み下ろしを繰り返すことを理由に、グレーチングの固定は行われていなかった。

管理側は、重ねたグレーチングの上に人が乗ることを想定していなかった。そのため、カラーコーンやバリケードによる立入防止、危険表示、グレーチングの結束などの安全措置が実施されていなかった。また、過去に事故やヒヤリハットの報告がなかったことから、グレーチングが転倒の原因になるという危険性が十分に認識されていなかった。

車両がグレーチングに近い位置へ停車していたため、規制員が車両後方へ移動するための十分な通路幅が確保されていなかった。使用した車両は片側にしかスライドドアがなく、反対側から降車することもできなかった。このため、規制員は車体との接触を避けながら後方へ移動しようとして、グレーチング側へ寄る行動を取った。

- ・ 駐車場、資材置き場、事務所周辺の一斉点検を実施する。
- ・ 駐車場、資材置き場、事務所周辺を毎日安パト、毎月安パトの対象に加える。
- ・ グレーチングなどの資材ごとに正式な保管場所を定め、仮置きする場合は囲いなど明示する。
- ・ 駐車マス、歩行者通路、資材置き場を明確に表示する。
- ・ 草刈りや整理整頓を定期的に実施する。
- ・ グレーチング、足場板、資材の上には乗らない。
- ・ 危険な資材や通路を発見した場合は、管理者へ直ちに報告する。
- ・ 年齢や立場に関係なく、危険を感じた場合は遠慮せず申し出る。
