トンネル坑口手前の既設防護柵の強化(支柱増打及び巻袖レールから平袖レールへの改良)を行う工事である。

# 名神高速道路 Gr擦り付け工事 ケーブル損傷事故(3)

# 名神高速道路 Gr擦り付け工事 ケーブル損傷事故(4)

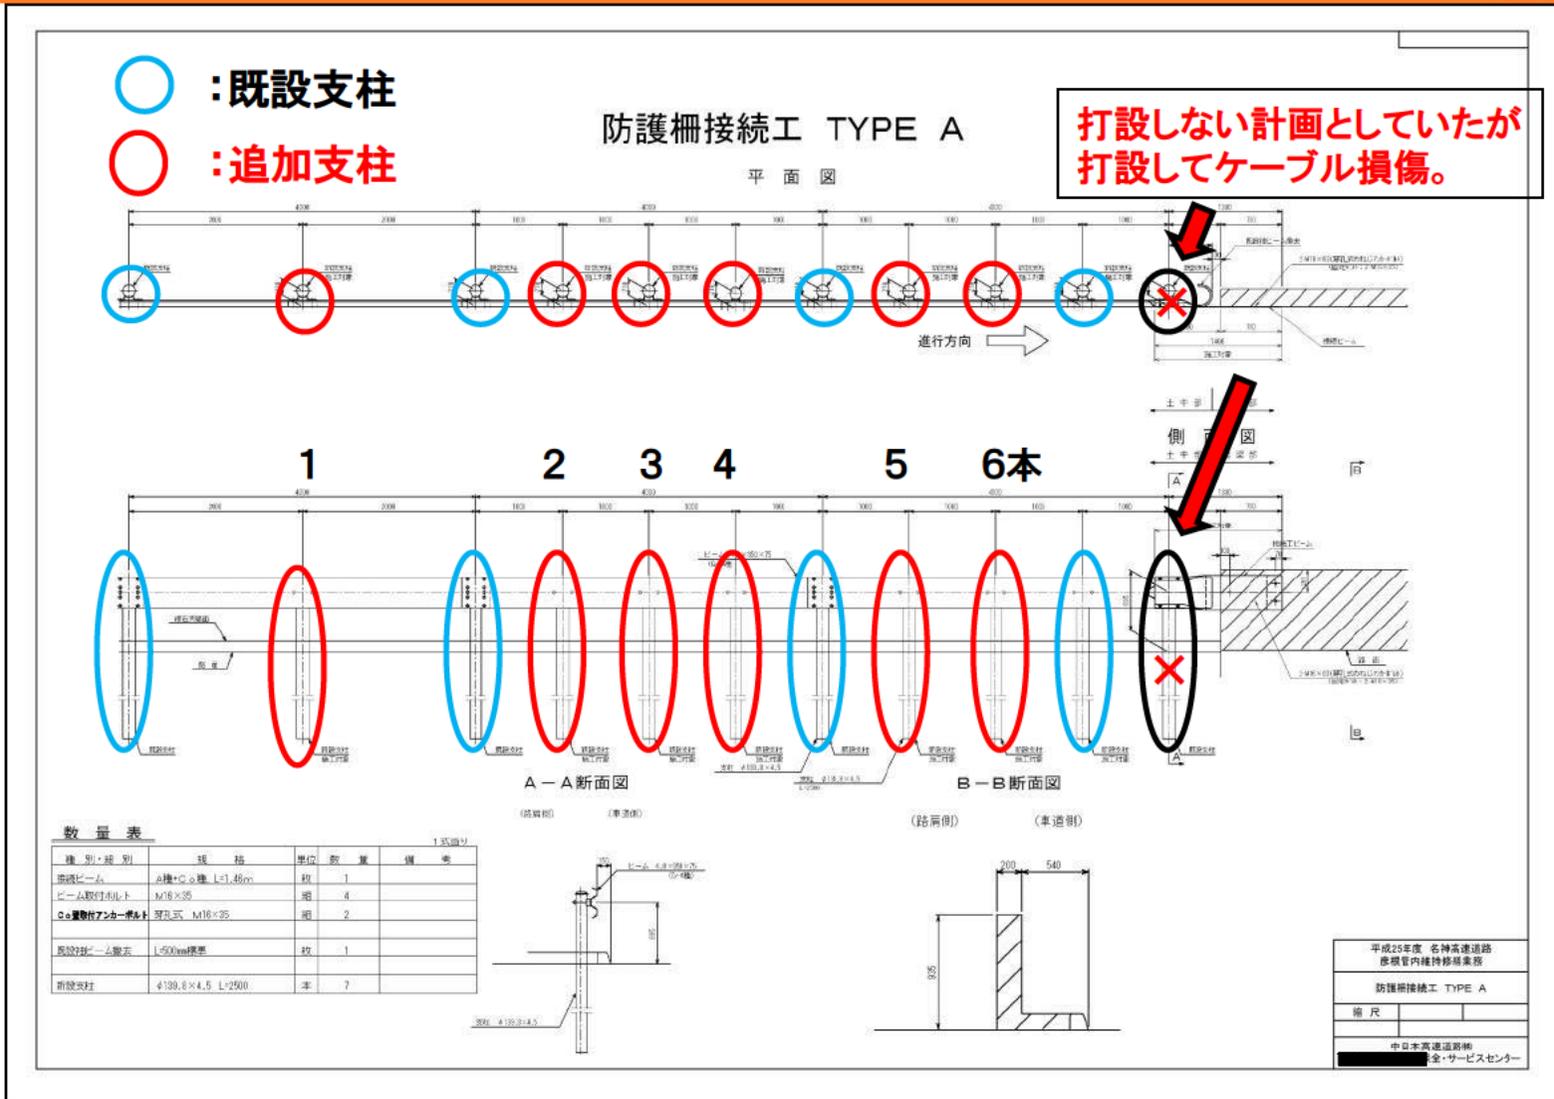
当該現場は、既設の状況が標準4mの支柱間隔であるところが3mの支柱間隔+約1mの片持ち状態である。土工部からTN監査路へ埋設物が集中配管されていることが推察できることから、

**TN坑口直近の支柱は、増打しない計画とした。(割付け図作成者: ■■■)**

現場の注意喚起として、既設Grレールに支柱打設不可の表示を行っている。

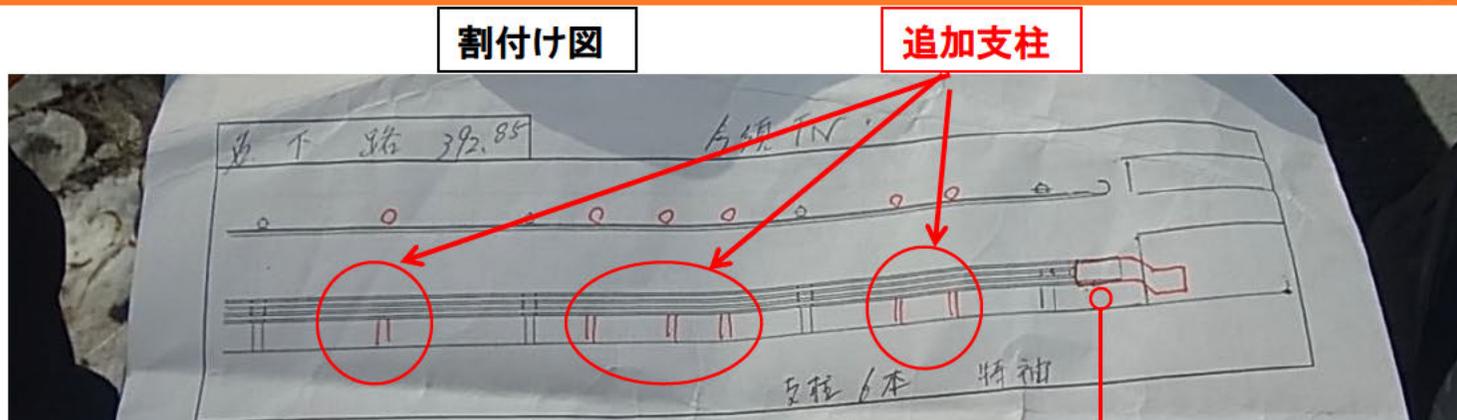
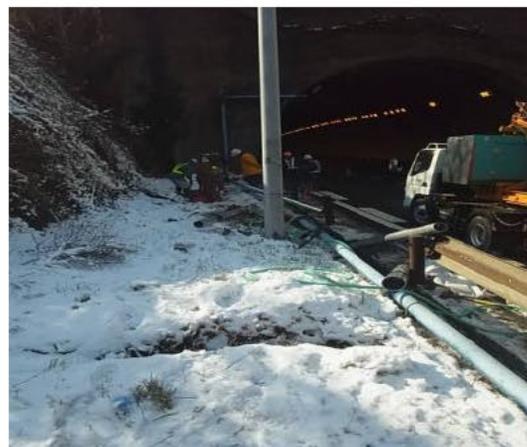
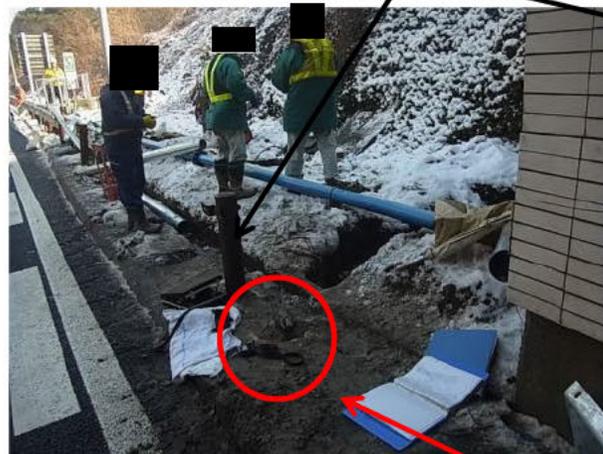
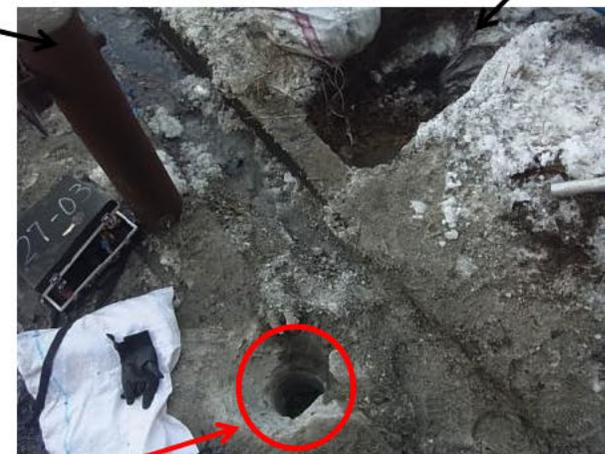
1. 発生日時:平成26年1月20日(月) AM10:18頃
2. 発生場所:名神 kp393付近 下り線(今須TN東坑口 左路肩)
3. 施工業者: ██████████
4. 工事概要:トンネル坑口手前の既設防護柵強化工事において、Gr支柱打ち込みのため削岩機でコンクリートシールを取り壊し中通信ケーブルを損傷させた。  
「当該個所は、土工部からTN監査路へ埋設物が集中配管されていることが推察できることから、TN坑口直近の支柱は、増打しないことで決定していた。」
5. 時系列
  - 10:07 コンクリートシール取壊し開始
  - 10:18 事故発生
  - 10:30 メンテ事業所第一報
  - 10:35 ████████ 保全センターへ第一報
  - 10:40 施設制御室のエラー表示消灯 (照明設備 「地落」表示)
  - 11:12 速度規制○50異常感知、VICIS異常感知
  - 11:21 トラカン異常感知
  - 14:30 仮復旧完了 (██████ 対応)
6. 原因
  - ① 施工図の確認不足:標準でTN坑口から1m間隔で支柱を打設するという先入観があった。
  - ② 施工個所の確認不足:支柱の打ち込み個所について、複数の目で確認をせずに作業を行った。

損傷箇所(割付け図明記無し)  
※支柱打設箇所ではない

損傷箇所

- ・作業当日の3者詳細打合せ(メンテ・■■■■■)が不足していた。
- ・割り付けの確認(図面確認・施工箇所)が不足していた。
- ・埋設物(条数)確認が不足していた。

- ・埋設物等施工に留意すべき事項を施工割り付け図に記載し、メンテ・■■■■■が情報を共有する。
- ・現場施工チェックリストを作成し、作業箇所毎にチェックを実施する
- ・3者(メンテ・■■■■■)詳細打合せ必ず実施してから作業着手する
