1. 発生日時 : 平成26年11月27日(木) 10:50頃
2. 場所 : 東名阪自動車道 31.2kp 七宝第二高架橋下の沿道
3. 作業内容 : 沿道草刈作業(地元対策)
4. 施工業者 : 中日本ハイウェイ・メンテナンス名古屋(株) ()
5. 事象内容 : パッカー車に伐採後の草を集積後、次の集積場所に移動するため、運転席の窓を開けパッカー車を後退させた際、運転手が音がしたため停止して確認したところ、自転車に乗った男性と接触していた(パッカー車後退時には、保安員が配置されていなかった。運転手の単独行動)
6. 被災状況 : 事故発生時は痛い箇所はない(本人)
自転車のかご及び、ハンドル
7. 時系列

事故発生状況図

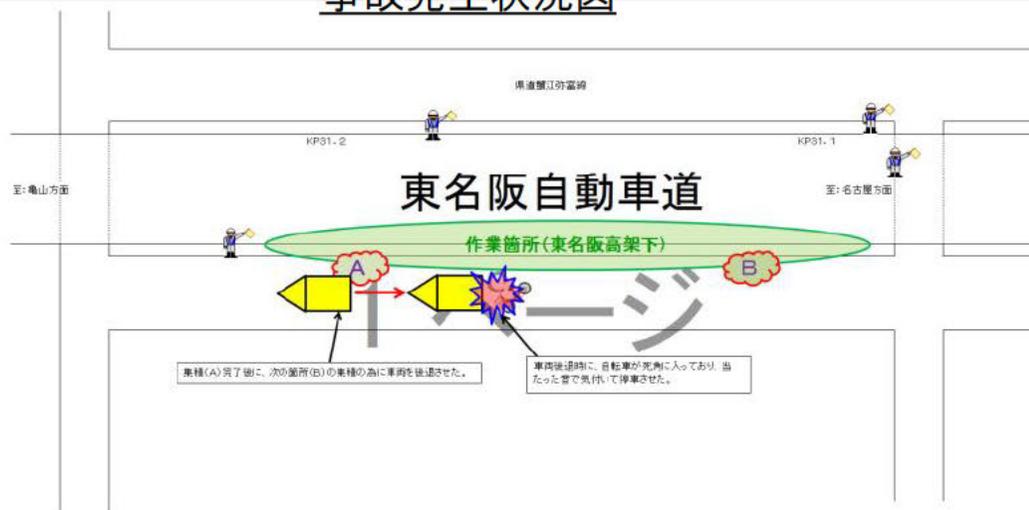
- ①現場に保安員がいたが、バックするパッカー車の後方には配置されておらず、運転手の判断で単独で後退した。
(保安員は一般車(通行人)の誘導を行っていた。)
- ②パッカーの積み込みを単独(1人作業)を行っていた。

- ①11/27(木) 再発防止について、緊急安全大会を実施。
- ②車両にバックモニターを配備検討。
- ③単独作業は絶対に行わない。(必ず作業は2名以上で行う)
- ④『車両後退時、誘導員配置ヨシ!』のステッカーを運転手(席)から確認できる箇所にはりつけ、指差し呼称を行う。
- ⑤誘導方法、作業方法の再教育訓練を開催する→平成26年11月28日(金)みえ川越雪氷基地
