(東名阪 管内)草刈作業中怪我

1. 発生日時 : 平成27年5月25日(月) 11:02頃
2. 場 所 : 東名阪自動車道 下り線 KP63.05
3. 作業内容 : 切土のり面の草刈作業
4. 施工業者 : 中日本ハイウェイ・メンテナンス名古屋(株) ()
5. 事象内容 : 路肩の切土のり面の草刈りを実施していたところ、のり面を安定させるために敷設されている金網を切断し、その破片が左足脛脛に突き刺さったもの。
6. 被災状況 : 緊急搬送し、患部洗浄等による応急手当を施した。その後、外科により治療を施し、7日間の加療と診断された。
7. 時系列

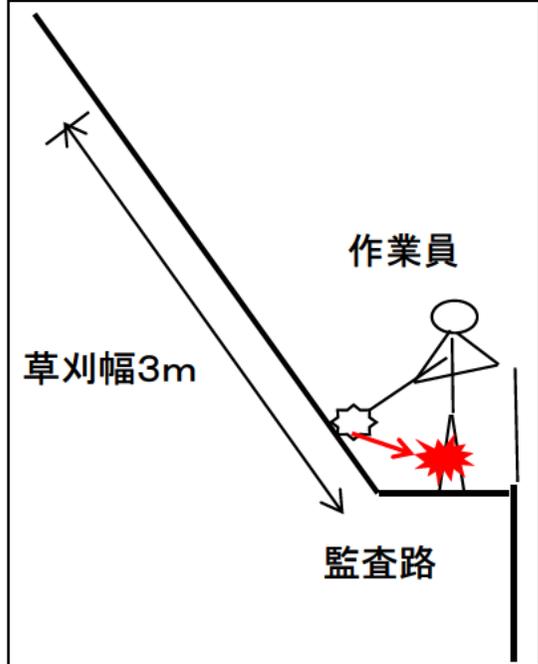
事故発生状況図

・切土のり面の草刈りを行っていたところ、のり面に敷設してある金網を草刈り機で切断し、その破片が、左足太腿の上に刺さったもの

- ①のり面に金網が敷設されているが、他の箇所と同様に地面擦れ擦れに刈ったため、不陸している一部の金網に草刈りの刃で金網を切断してしまった。

- ①事前に職長(責任者)が現地調査をする。(今回は実施していた)
- ②現地調査した結果を作業員に周知し、必要に応じ現場に明示する。
- ③金網などの設置箇所は、5cmを目安に高刈りとする。
- ④草刈機の回転数を落とす。(今回は実施していた。)
- ⑤状況に応じて手刈りとする。
- ⑥草刈機を振り回さない程度の範囲で収める。
