# 東海北陸自動車道 管内維持修繕業務

## 軽トラック車両自走事故について

# 東海北陸自動車道 ■管内維持修繕業務 軽トラック車両自走事故について

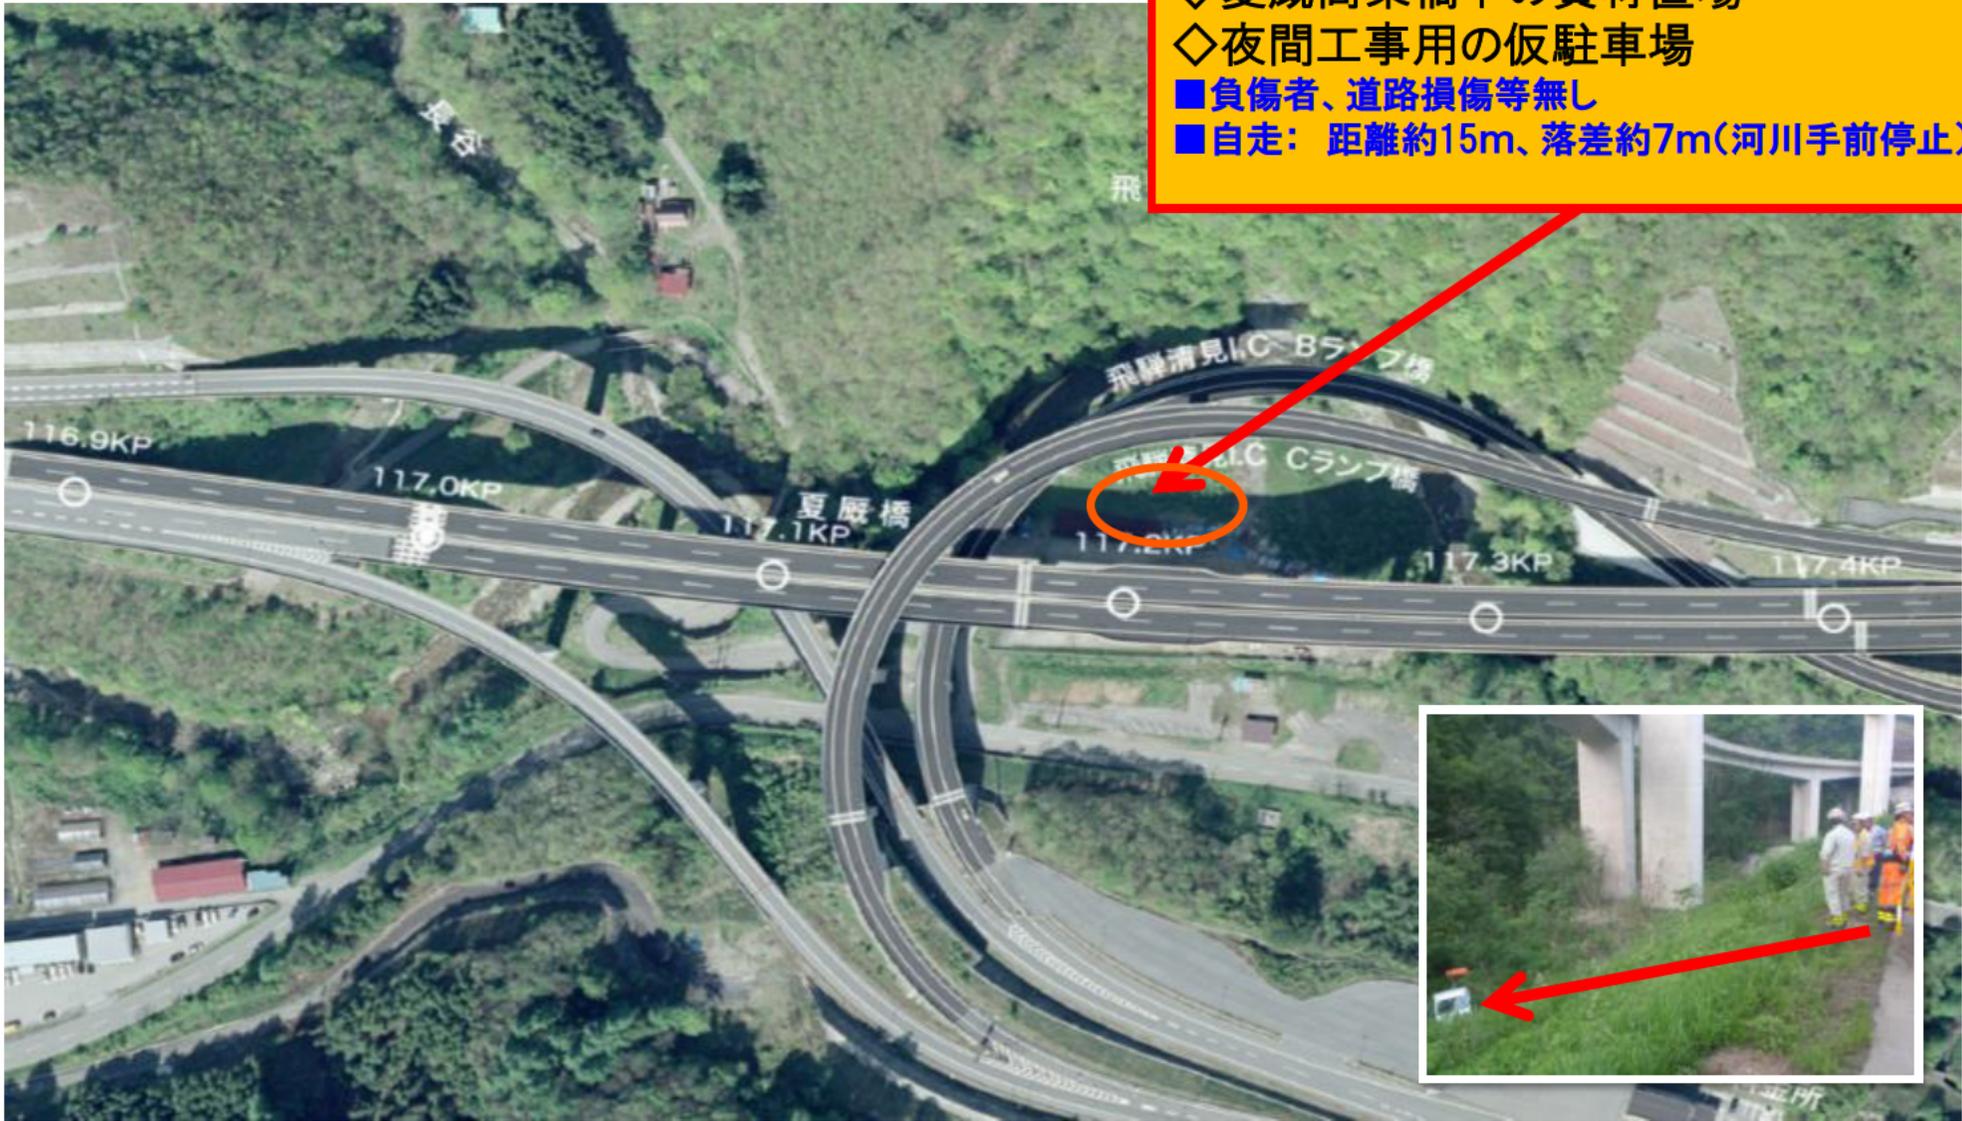
## 位置図

- ◇夏厩高架橋下の資材置場
- ◇夜間工事用の仮駐車場
- 負傷者、道路損傷等無し
- 自走：距離約15m、落差約7m(河川手前停止)

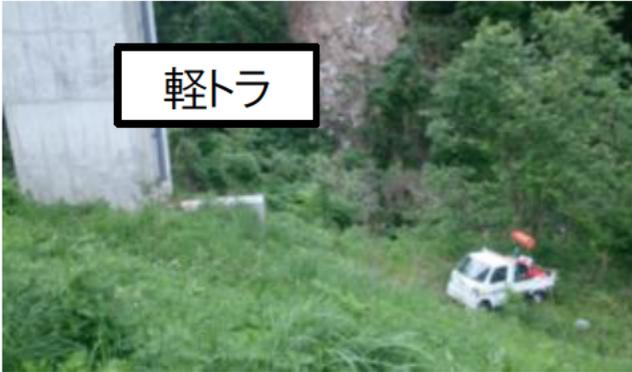
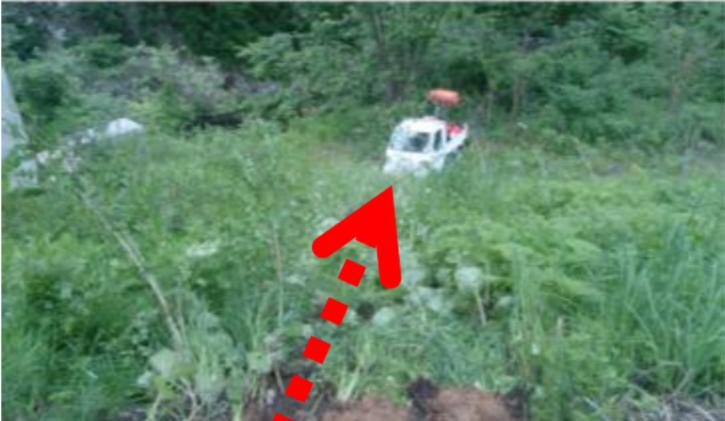
写真(バルーン軽トラの自走)

- 1.発生日時 : 平成27年06月25日(木) 18時00分ごろ……『夜間工事の最終日』
- 2.発生場所 : 東海北陸自動車道 夏厩高架橋下資材置き場 (夜間工事臨時駐車ヤード 117KP付近)
- 3.事故概要 : 作業開始のため、車両輪留めを外した際、サイドブレーキの掛りが完全ではなかったため、車両が後進し始め(距離≒15m、落差≒7m)、傾斜地のり面(勾配≒1:2程度)を自走・滑落、河川手前で停車したものの。

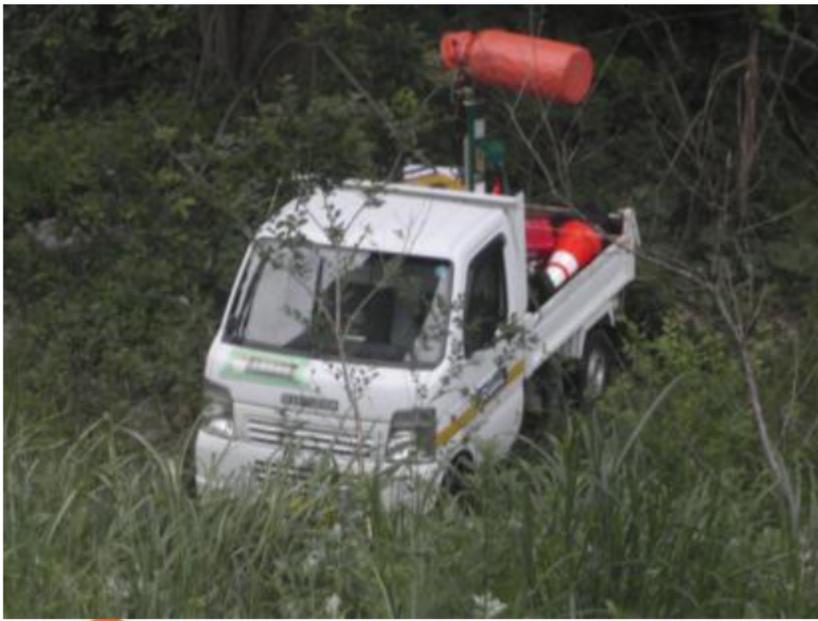
駐車位置

- ①車両の逸走防止のための防護さく(車止め)がなかった。
- ②マニュアル車の駐車手順の理解不足。駐車手順の周知不足
- ③不安全行動(人力により車両の後進を止めようとした)。

- ①車両駐車場の勾配、周辺状況等を再点検
- ②車両の逸走が懸念される場合は、注意喚起(看板等)並びに逸走防止対策を実施(仮設Gr+H鋼等)
- ③「車両の駐車時・発信時における操作手順書」「車両の本線停車時における操作手順書」の作成、周知徹底
- ④現場の事故報告は、■■■以下、■■■関係なく、■■■へ確実に連絡がいく体制を再徹底する。
