# 東海北陸自動車道 維持修繕業務（植栽作業//運搬走行中の刈払機落下事象）

## 上り線 78.3kp付近 運搬走行中の機材落下事故 事故概要

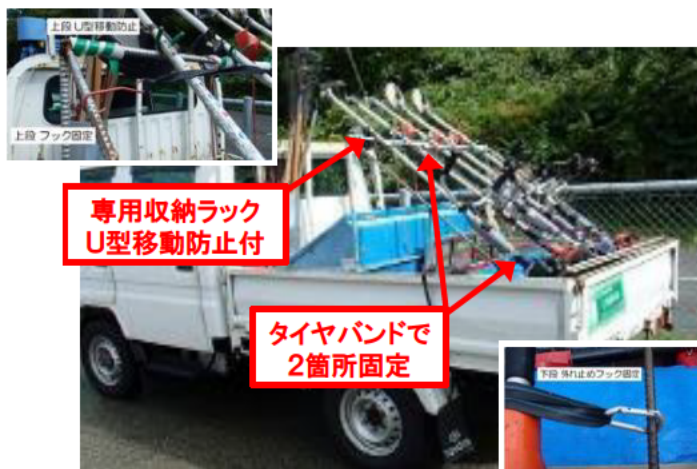
現状

刈払機を固定するゴムバンドを収納ラックの上下、各一か所ずつ固定していたが、刈払機の刈刃がキャビンより上部に突出していたため、風圧により刈払機が何らかの理由にて後方にズレたか又は刈払機のシャフトが折れたことにより、車体アオリを乗り越えたと思われる。

トラックキャビンより上部へ突出さないよう、刈払機を平置きにしロープをかけ、踊り防止を行い、その上から飛散防止のシート又はネットにて覆い飛散(落下)防止を図る。

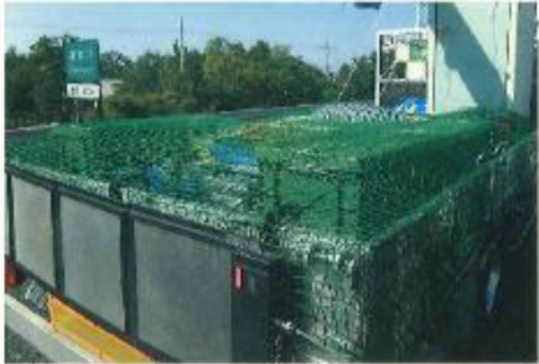
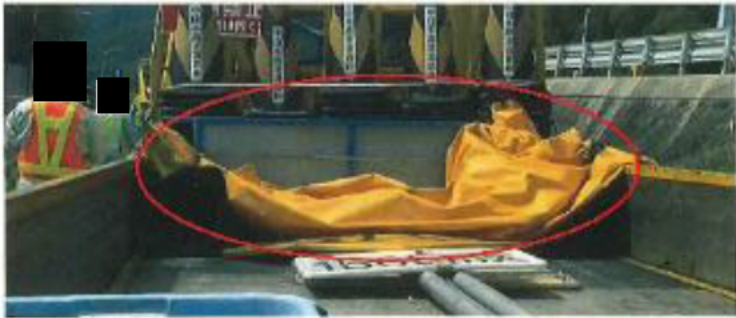
| 品名等 | 積荷飛散防止カバー |
| どうする | 作業車の荷台にネット又はシートを被せる。 |
