# 盛土のり面での転倒事故

発生日時 : 平成27年 11月13日(金) 11時15分頃

発生場所 : 中央自動車道 下り線 KP298.6 盛土のり面

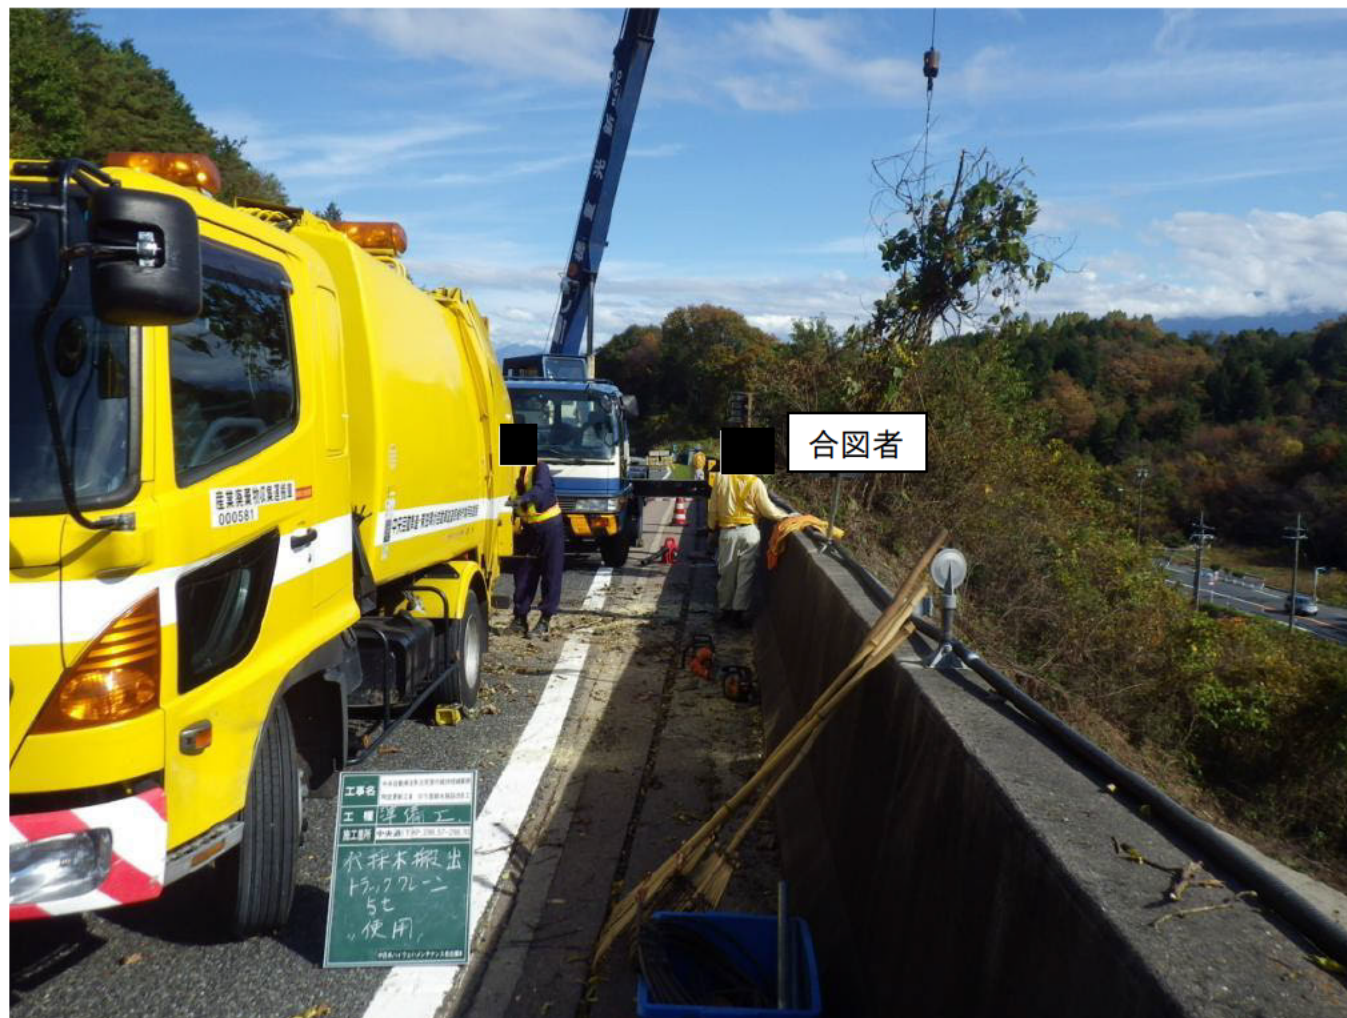
## ■クレーン作業状況図

事故概要 : 盛土のり面の伐採作業にて草木のクレーン車による吊り上げ作業中の地切りの際に、  
吊り荷の玉掛け者が吊り荷のつるに足をとられ転倒し、小段のコンクリートシールででん部を  
強打した事故

- 対策：①合図者が現場から離れる場合には作業を中断し代理者を選任する。
- ②吊り上げ時は周囲をよく確認し、吊り荷から離れる。
- ③クレーンのオペレーターは合図者の合図で操作する事を徹底する。
- ④合図者は正副2名を選任する。
- ⑤現場責任者は合図者を兼用しない。
