# 東海北陸自動車道 管内維持修繕業務 下り61.7KP草刈作業での“蜂刺され” H28.07.26(火)

- 1.発生日時 : 平成28年07月26日(火) 10時38分ごろ
- 2.発生場所 : 東海北陸自動車道 郡上八幡IC～ぎふ大和IC 下り61.7KP
- 3.事故内容 : 草刈作業中に作業員が蜂に刺されたもの。
- 4.概要 : 郡上八幡IC～ぎふ大和ICの(下)61.7KPにおいて、のり面1段目の小段草刈作業中の作業員が蜂に刺されたもの。蜂の種類はスズメバイチではなくササバチと推測される。左手の甲を刺され、市民病院で受診し、軽傷のため本日は自宅療養を指示。また、本日の作業は中止とした。

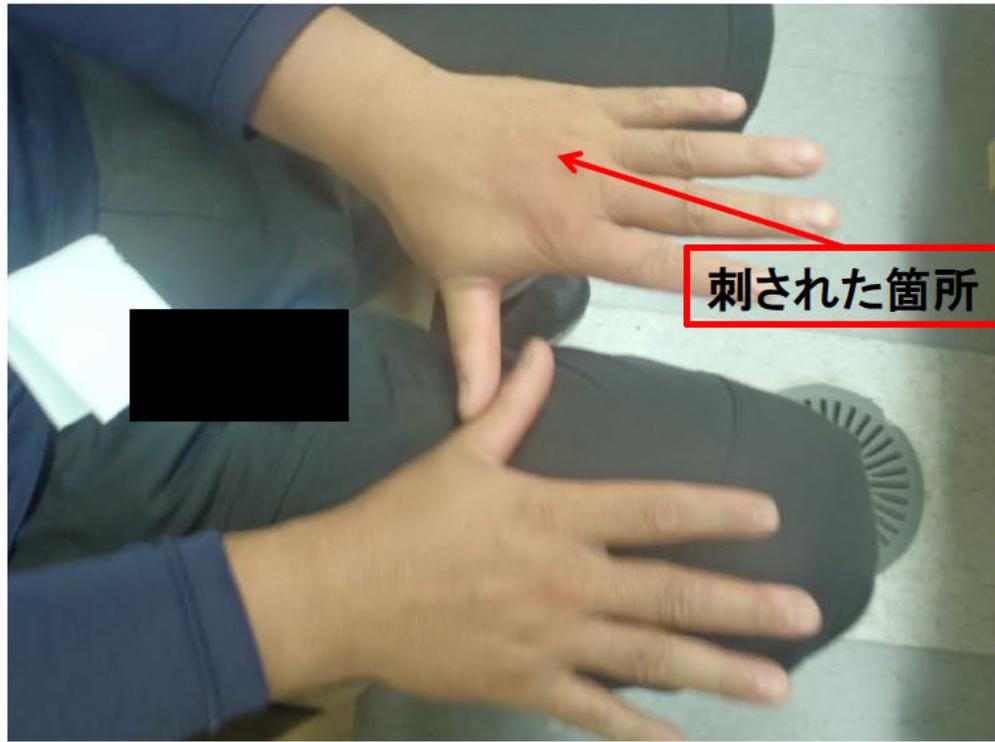
## 10.被災者の刺された部位

作業手袋の上から手の甲を刺される

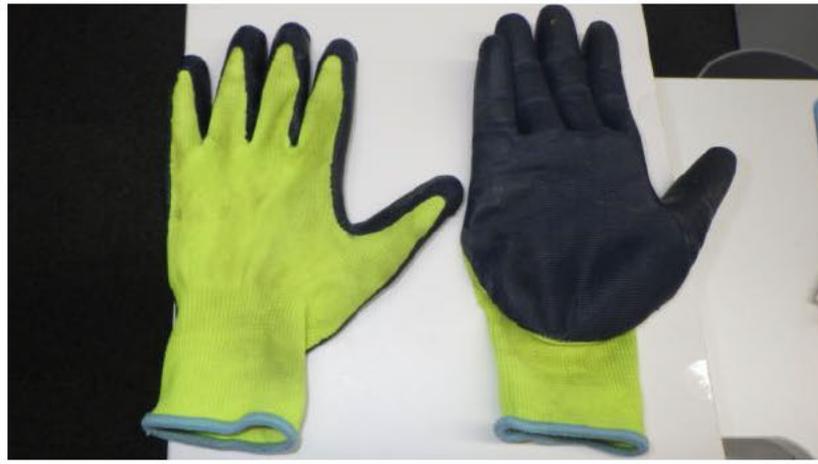
着用していた手袋

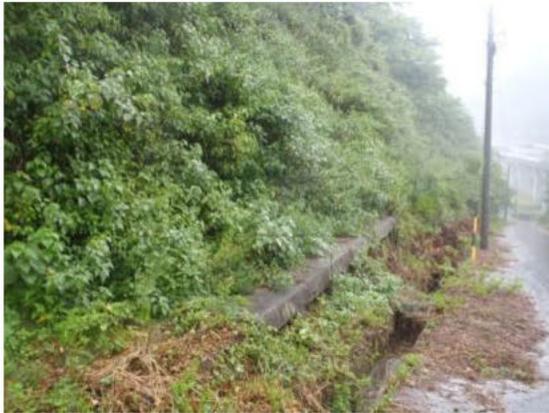
作業箇所

伐採作業前に5m程の棒(つらら落とし棒)で茂みを叩きながら蜂の巣があるかどうか確認後、草刈作業を実施

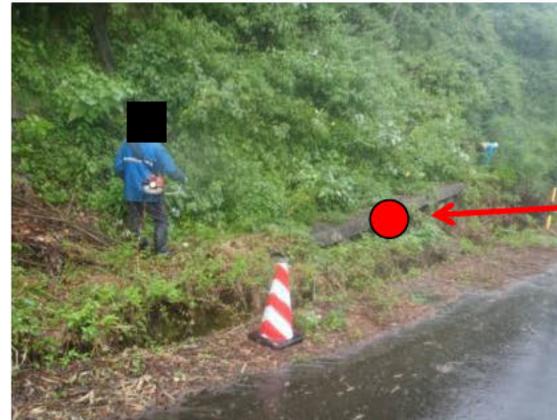
⇒作業開始直後に蜂に刺された。

付近には蜂の巣は発見されず。別の場所にある巣から飛来した蜂と考えられる。

刺された箇所

後日、専門業者により蜂の巣確認・駆除作業予定。(作業再開時期未定)
