仮設ケーブル切断事故

1. 発生日時 平成28年7月28日(木) 午前11時10分頃
2. 発生場所 中央自動車道(下り線) KP319.79付近
3. 事故概要 切り土のり面の支障木伐採作業にて作業中に誤って通信ケーブル更新工事の仮設ケーブルを切断させてしまった事故。
仮設ケーブルは非常電話の通信ケーブルであり、当該通信ケーブル更新工事上下線規制内の非常電話各2基の通信が事故によって不通となった。
4. 時系列 11:10 事故発生
 - 11:10 メンテ名古屋へ事故発生の連絡
 - 11:11 メンテ名古屋からNEXCO■■■■HSCへ事故発生の連絡
 - 11:13 メンテ名古屋■■■■副主任、■■■■■■■■■■課長現場到着
 - 11:15 通信ケーブル更新工事請負業者へ連絡
 - 11:36 通信ケーブル更新工事請負業者現場着
 - 12:10 切断ケーブル復旧工事開始
 - 12:30 伐採班現場離脱
 - 12:50 NEXCO■■■■課長現場着

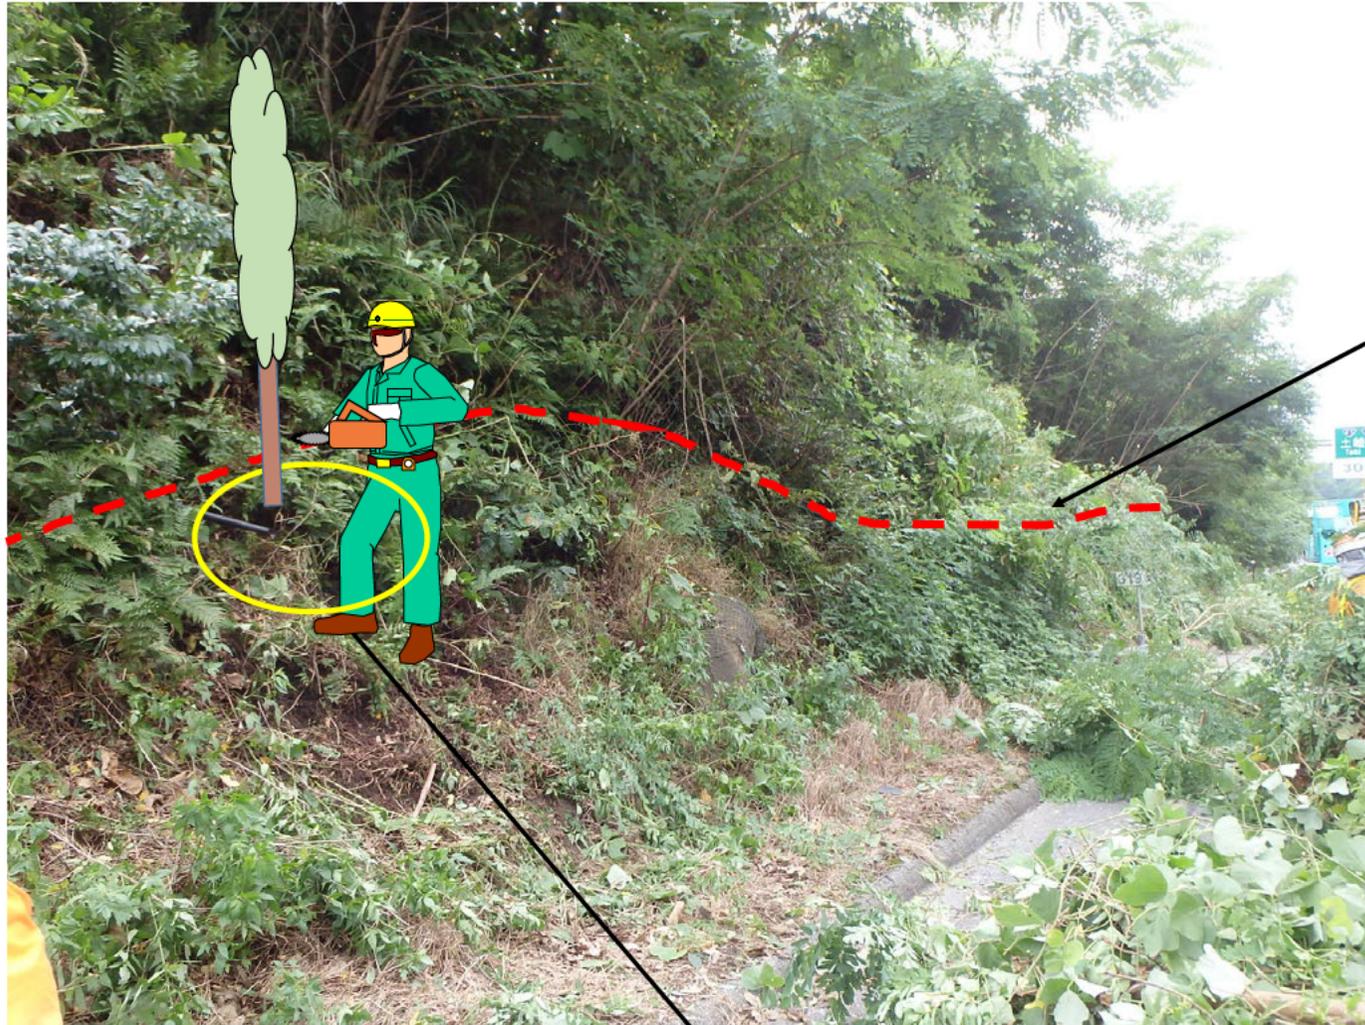
仮設ケーブル位置

切断箇所

5. 発生原因 朝礼時ならびに現場作業開始時には仮設ケーブルに関する注意、位置確認を行い全作業員に周知を行ったが、のり面全体の伐倒作業を行ったため**仮設ケーブルが伐採木により隠れてしまい、その状況で伐採作業を行い隠れていた仮設ケーブルを切断してしま**った。

6. 対策
- ①作業範囲内の仮設ケーブルにビニールテープ(ピンク色)を這わせケーブル位置を明確にする。
 - ②仮設ケーブル付近の伐採を優先に行い、ケーブル周囲には伐倒した木がないようにする。
 - ③常時ケーブルが確認できる状態で作業を行う。
 - ④緊急安全大会を実施し周知を図る。

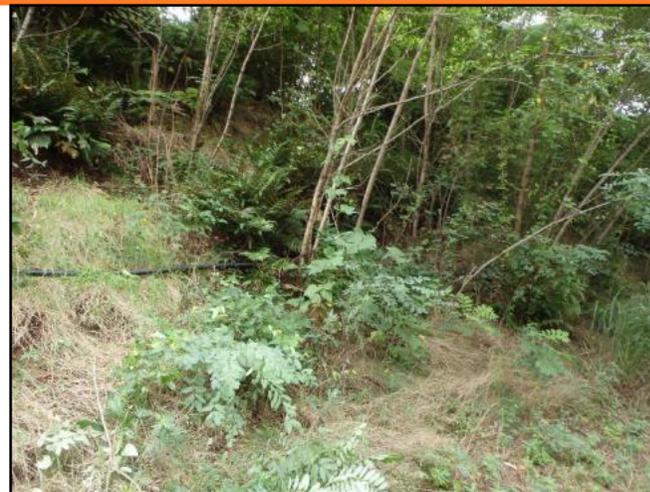
現場付近ケーブル状況

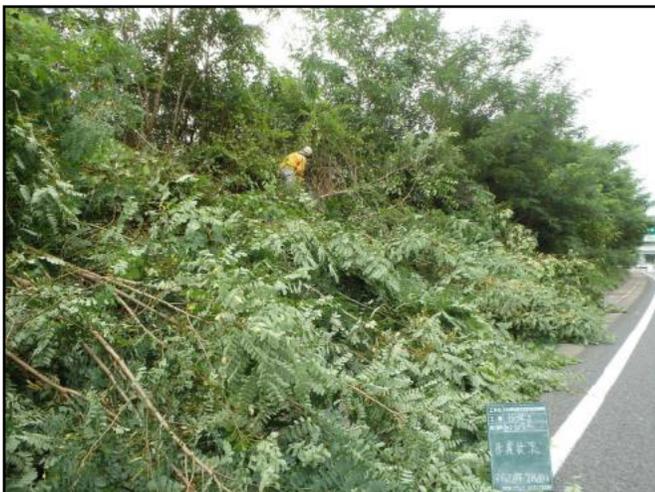
作業状況

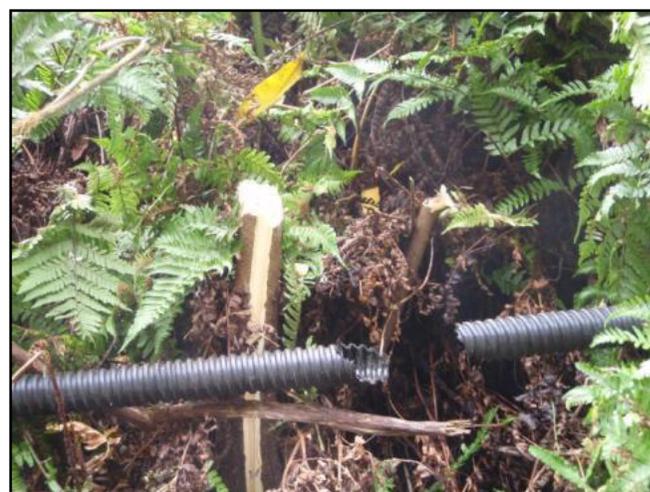
ケーブル切断箇所
