駐車車両（窓ガラス）損傷事象 2016.8.8

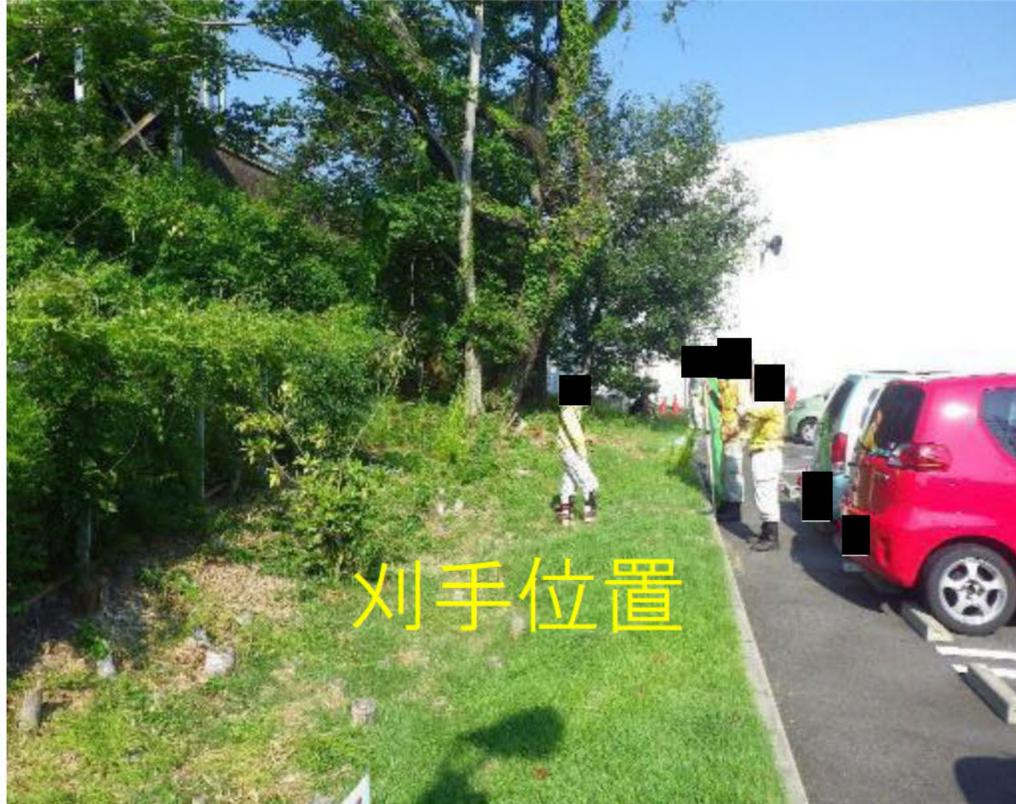
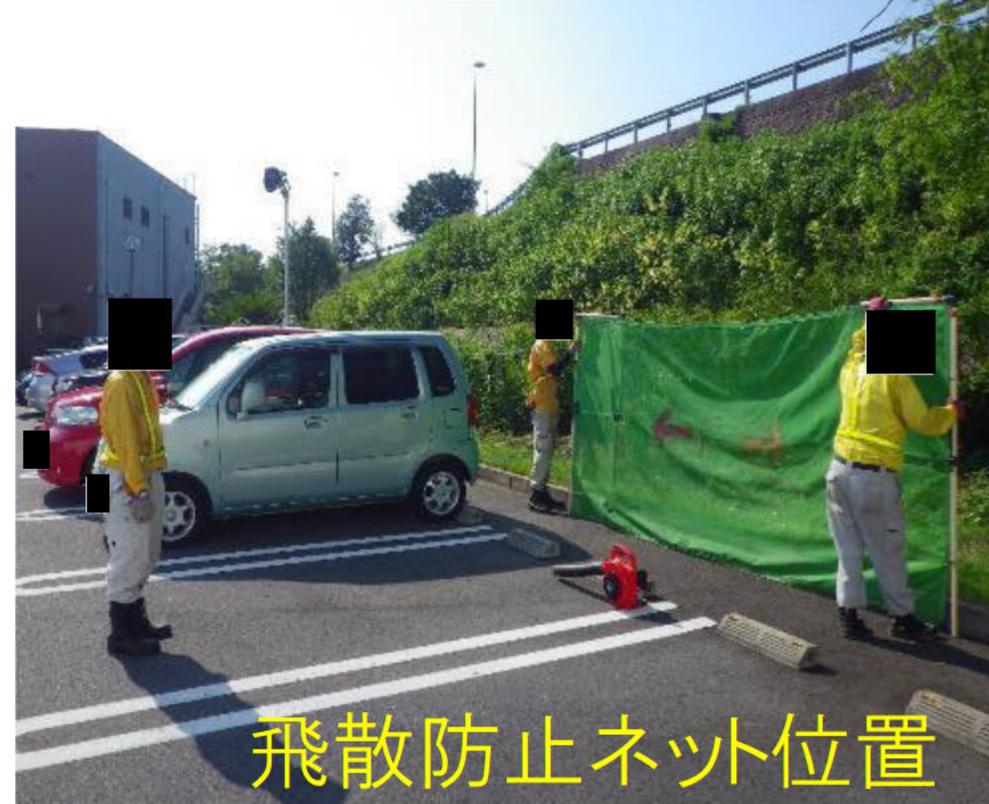
状況図

1. 発生日時 平成28年8月8日（月） 15時15分頃
2. 発生場所 中央自動車道 多治見IC南側のり面：隣接駐車場 立入防止柵付近
3. 事故概要 管理地隣接商業施設との境界線付近での草刈作業中、刈払機にて草刈作業中に商業施設（██████████）の駐車場に駐車中のお客様の車両の窓ガラスを損傷させてしまった。
4. 時系列
15：10 ████████：██████課長・██████主任 熱中症巡回で現場到着
15：15 事故発生（現場作業員から直接報告を受ける。）
15：16 メンテ名古屋へ事故発生の連絡（事務所）
15：18 メンテ名古屋からNEXCO ████████HSCへ事故発生の連絡
15：20 メンテ名古屋██████：現場到着 お客様への謝罪・状況確認
15：30 お客様への謝罪と今後の対応（清掃・修理）
15：40 修理工場への損傷車両回送
16：00 修理工場到着・代車借用しお客様への貸し出し。修理が翌日の為。
16：10 お客様は、代車にて帰宅。後日謝罪

5. 発生原因
- ①刈払機を使用している草刈り作業中、駐車場脇での作業を行い、車両側への飛散防止対策として、飛散防止ネットを活用し対策をしていたが、設置位置が離れて居たため、隣接駐車場に駐車していた車両に飛散をさせ窓ガラスを損傷させてしまった。
 - ②朝礼時、施工位置の説明資料で写真を手渡したが、NEXCO用地以外の場所を施工し、損傷事象を発生させてしまった。
※現場施工班が気を利かせ施工を実施してしまった。
6. 事故防止対策
- ①NEXCO用地に近い個所での作業においては、隣接敷地の関係者と十分な打ち合わせを行い、作業箇所付近に駐車をしない様区画を行い、作業を行う。
 - ②手順書に従い、飛散防止ネットの刈払機との位置を明確にする位置明示をしたネットの使用を徹底する。
 - ③NEXCO用地以外の施工については、NEXCOとの協議後施工を行う。
 - ④緊急安全大会を実施し作業員全員に再度周知を図る。
