中央自動車道 下り線 226.9. kp 積み荷(矢印板)落下事象

第2報

- 発生年月日 平成29年2月11日(土) 10:30頃
- 発生場所 中央道 駒ヶ根IC～松川IC間 下り線 226.9KP
- 工事名 中央自動車道 管内維持修繕業務
- 受注者 中日本ハイウェイ・メンテナンス名古屋(株)
- 事故概要 バスレーンの排雪作業に向かう途中の標識車の荷台から矢印板(赤・黄)1枚を落下させたもの

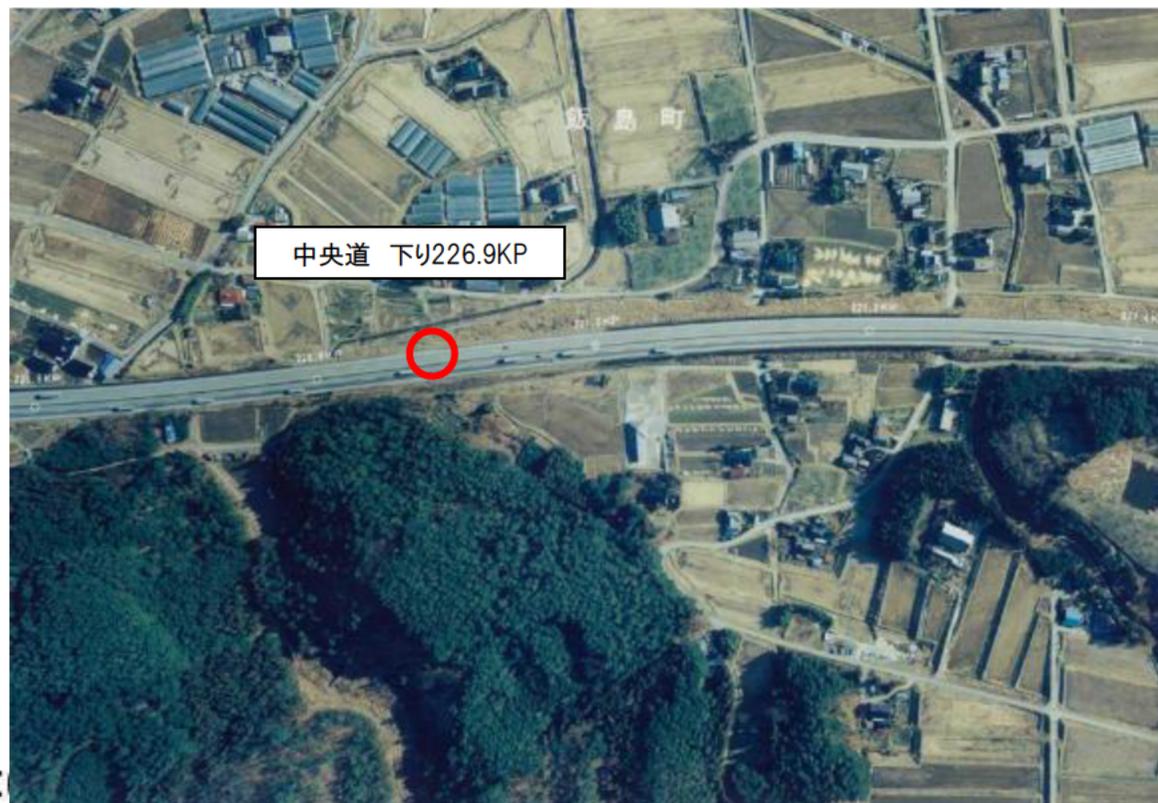
←至 東京
(駒ヶ根IC)

至 名古屋→
(松川IC)

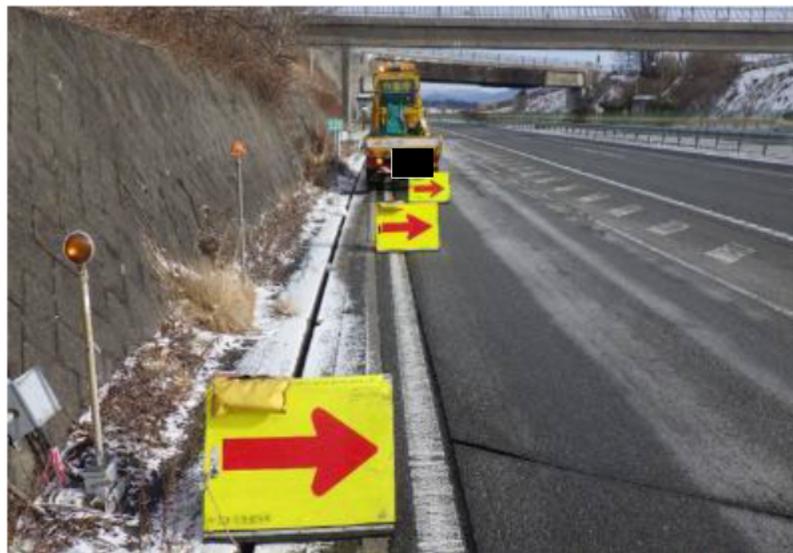
落下していた矢印板

- ①落下防止の対策として行う二重の手順のうち、落下防止用のネットを掛けておらず、また、固定用ロープの締め方も甘かったためロープが緩んで外れてしまった。また、固定用のロープを掛けた後の確認を怠った。（緩み、偏り等が無いかな）
- ②駒ヶ根ICから飯島BS(7.2km、所要時間約5分)までの移動距離が短く本来すべき落下防止対策を行わなかった。（手抜き）
- ③規制の設置が必要な作業であり、除雪作業班が先に出発したため、標識車の作業員が慌ててしまい、落下防止対策がおろそかとなった。（移動時の確認が不十分）
