関ヶ原IC埋設物の損傷()

1. 発生日時 平成30年7月18日(水) 19:50分頃連絡
19日(木) 13:40 確認
2. 発生場所 名神高速道路 関ヶ原IC Aランプ付近

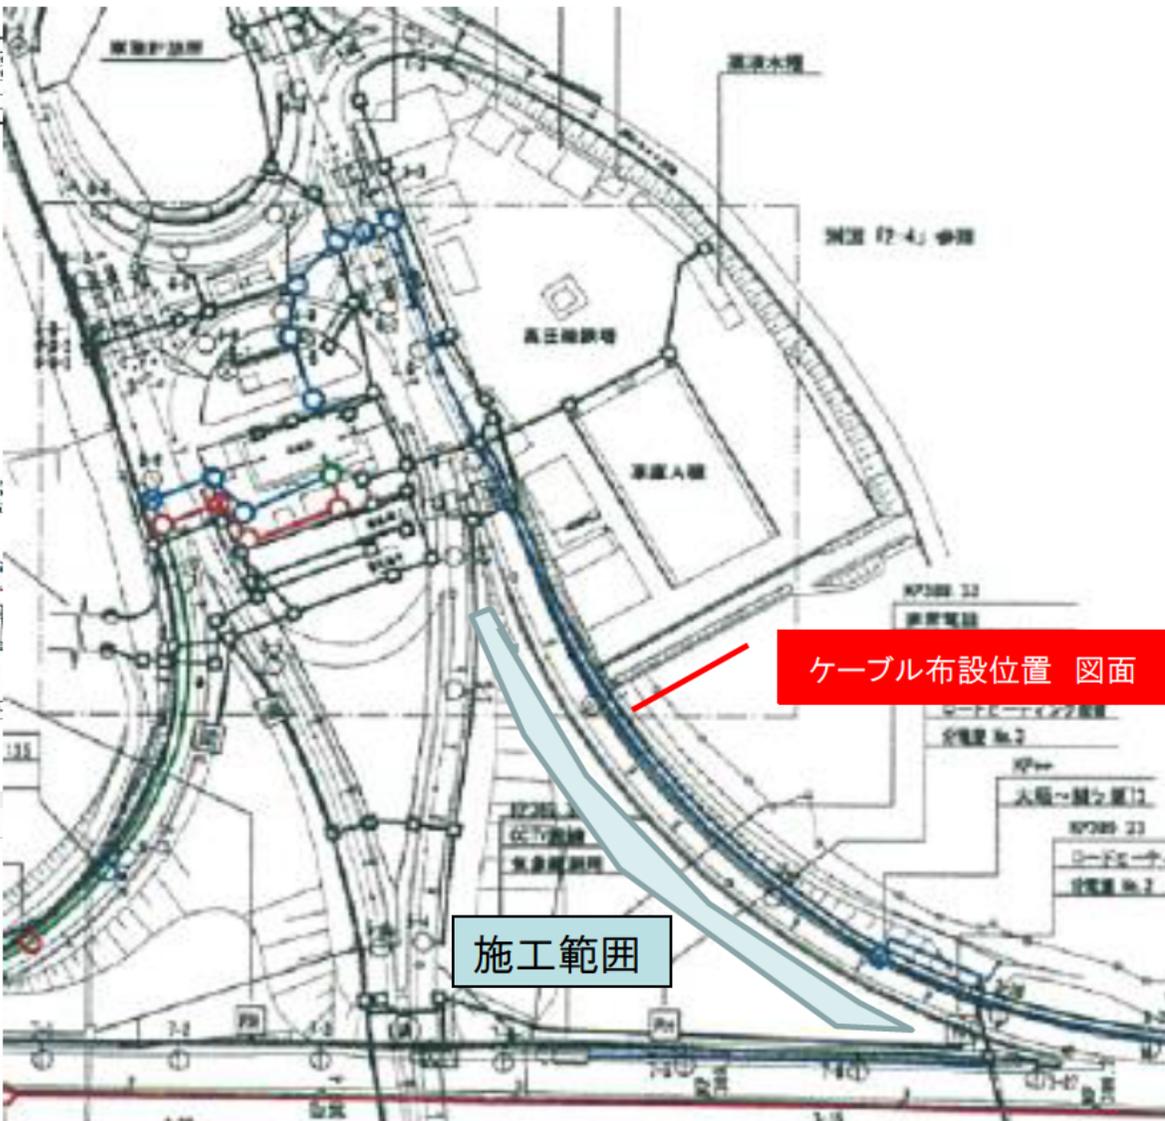
埋設物図面

10:30 路肩より90~100cm 深さ20cmのところ2~3条の埋設物を確認。

13:40 マルチング施工範囲において、■■■■社員が損傷箇所を発見し補修実施。

マルチング施工範囲
