作業員の負傷事故(刈込作業中)

- 発生日時 平成30年8月10日(金) 11:05頃
- 発生場所 E19 中央自動車道 下り線 KP255.25 (植栽作業:樹木の枝葉刈込み)
- 受注者 中日本ハイウェイ・メンテナンス名古屋(株)
- 作業者 [REDACTED]

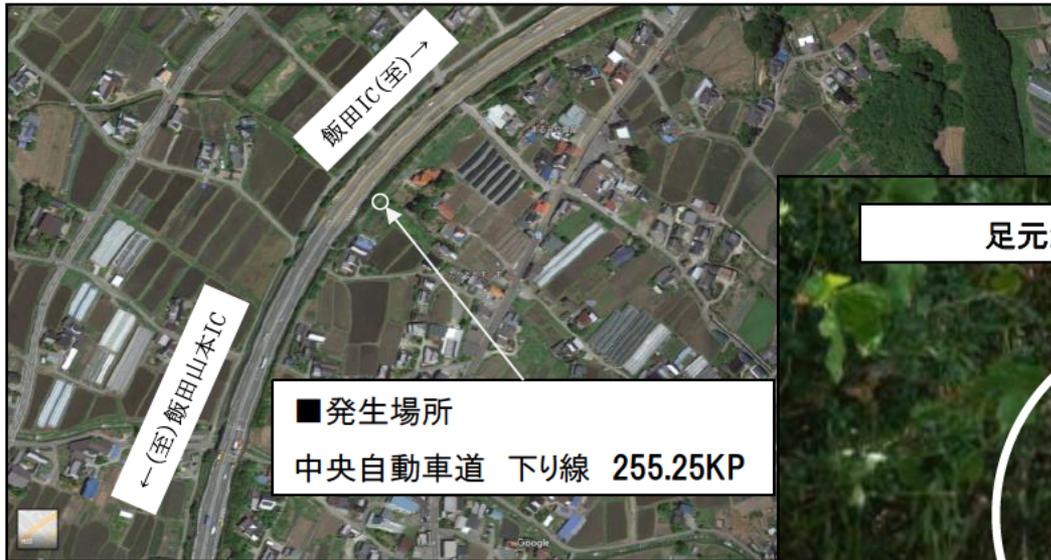
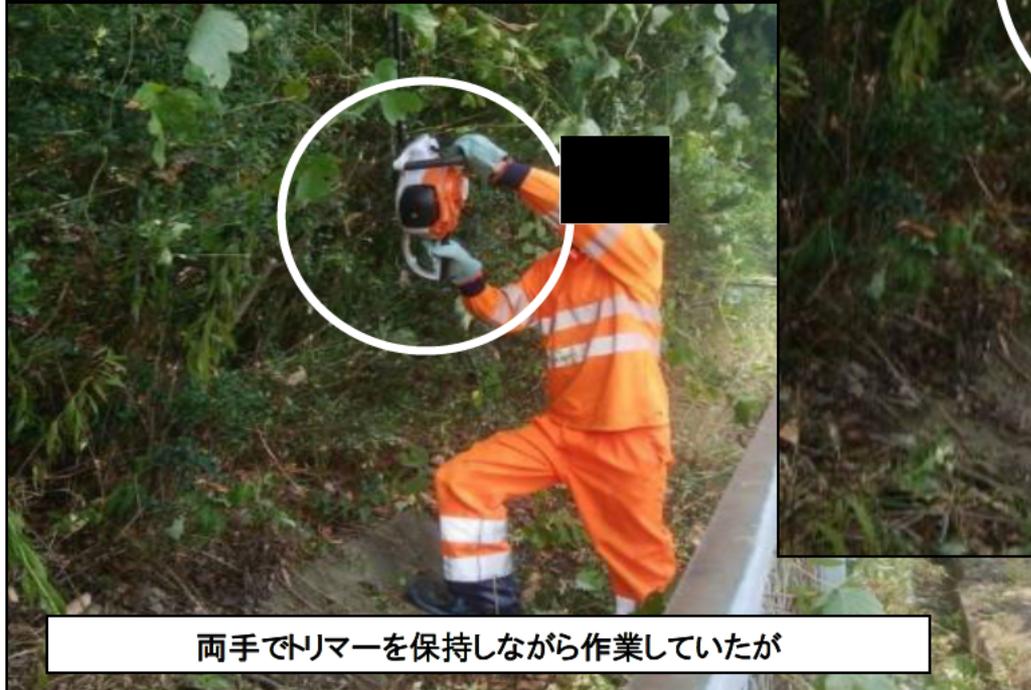
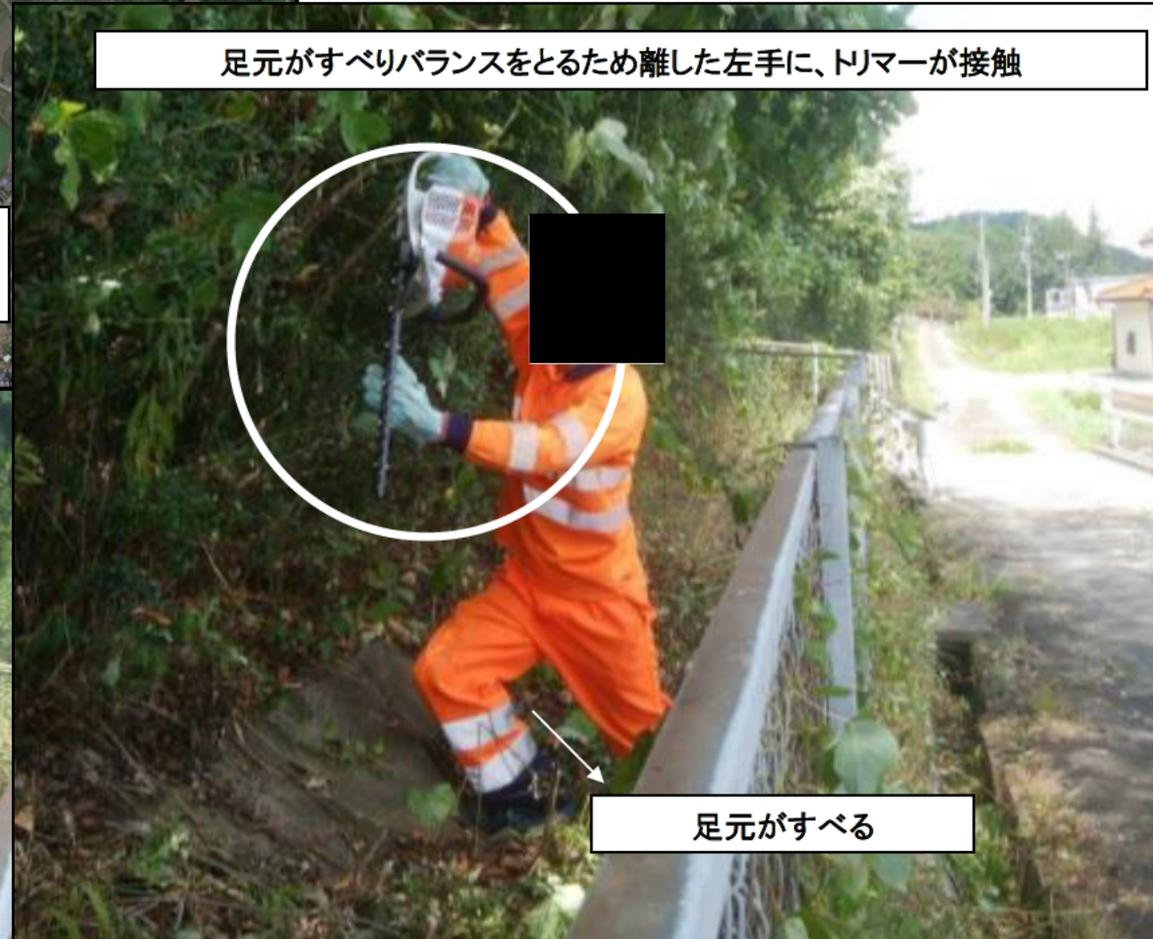
事故状況:再現写真

- 事故概要 側道の盛土のり面内において、立入防止柵の外側へ張出した樹木の枝葉をトリマーで刈込中、足元が滑り体勢を崩し、左手をトリマーから離してバランスをとろうとしたが、トリマーの刃が左手中指の先端に接触して負傷したものの。

- 【足元】
- ・滑らない靴を履いて作業していなかった。(舗装面で使用する安全靴を履いていた)
 - ・足場の確認を先にしていなかった。(マルチング箇所)
 - ・枝を刈るのに気をとられ足元の注意が疎かになった。
- 【保護具】
- ・耐切創型手袋は鉋、鎌、鋸など片手で使用する道具に限定しており、両手でハンドルを持って作業を行うトリマーについては使用していなかった。
- 【使用機械】
- ・トリマーを使用しての作業経験が浅かった。
(通常は補修班にて業務、トリマー訓練は実施していない。現場でのトリマー経験は4~5回程度)

- 【足元】
- ・作業前に作業靴の選定をする。足元の悪い場所は、滑り止めとして鉄心入りの地下足袋を装着する。
 - ・移動をしながらの作業は行わない。作業を行う前に両足元の状況を確認してから作業を行う。
- 【保護具】
- ・植栽作業で使用する刃が付いた機械、道具を扱う場合は耐切創型手袋を使用する。
- 【使用機械】
- ・8/7刈払い作業に従事する者を対象に、作業手順書の改定説明及び使用機械の取扱訓練を実施する。
使用機械については、今回事故を起こした実際のトリマーの他、大型、小型のチェーンソー、草刈機の安全な取扱いの実施確認・指導を行う。
