スウィーパーによる飛石事故

1. 発生日時 平成30年 8月27日(月) 9:30頃
2. 発生場所 東名高速道路 上り線 上郷SA加速～豊田JCTノーズ間
3. 概要 路面清掃A回送中のスウィーパーから飛んできた石が追越車線を走行していた一般車のフロントガラスに当たり損傷させたもの。
事故発生時は回送中のため、ブラシを上げ走行車線を約80km/hで走行していた。
(スウィーパーに搭載されているドライブレコーダーを確認したが、きちんと録画されておらず事故発生時の状況を確認できず。また相手方もドライブレコーダーは搭載していなかった。)
4. 相手方 男性: XXXXXXXXXX
5. 被災状況 フロントガラスに飛び石痕があり、そこからヒビが入っている(幅約60cm)

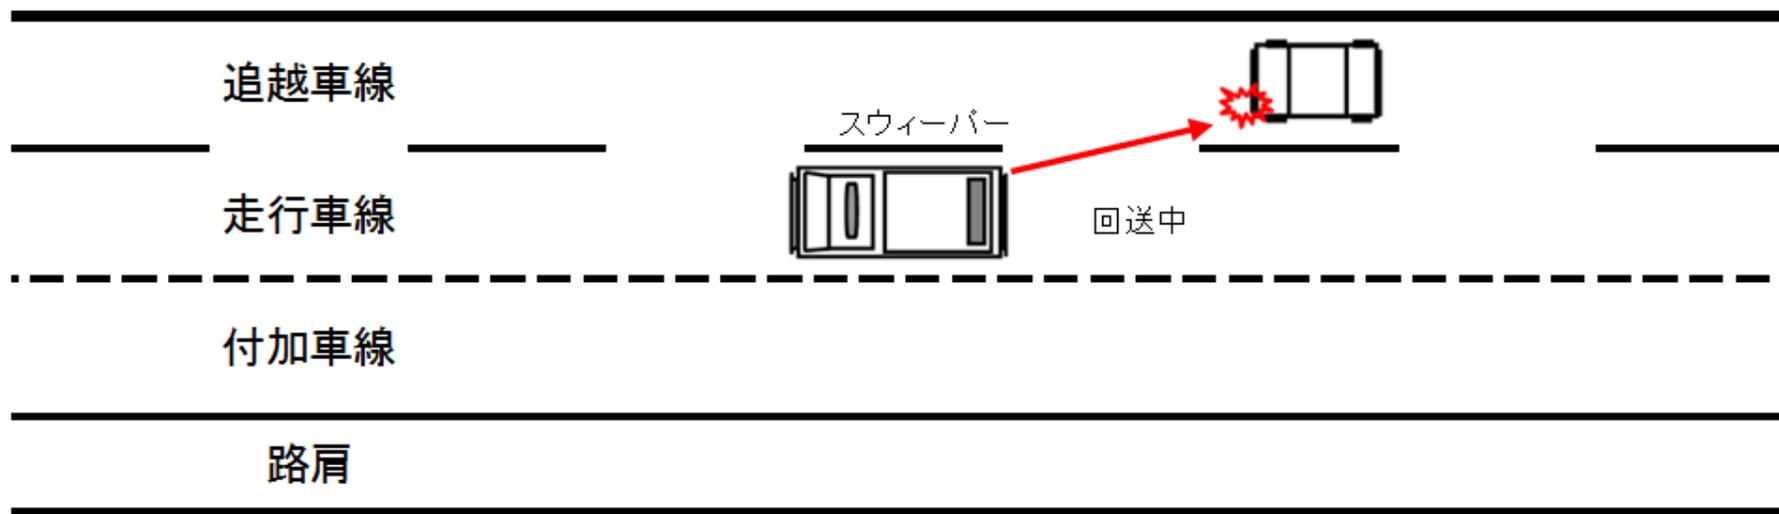
概要図

←東名上り線
至 豊田JCT
