路面清掃車両のブラシ落下事象（第4報）

【区 間】 C2 名古屋第二環状自動車道 清洲西IC～甚目寺北IC間

【事象位置】 C2 名二環（下り線） 22.8KP付近 左外側線付近（石作高架橋）

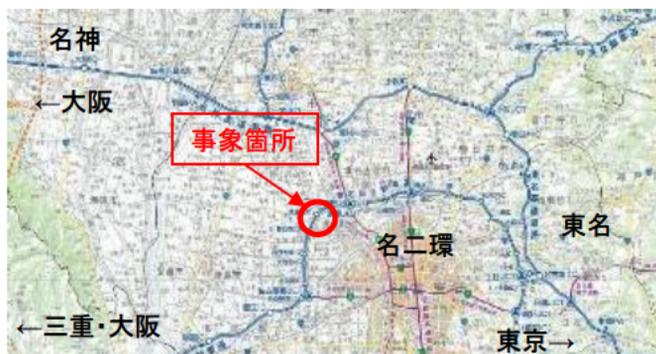
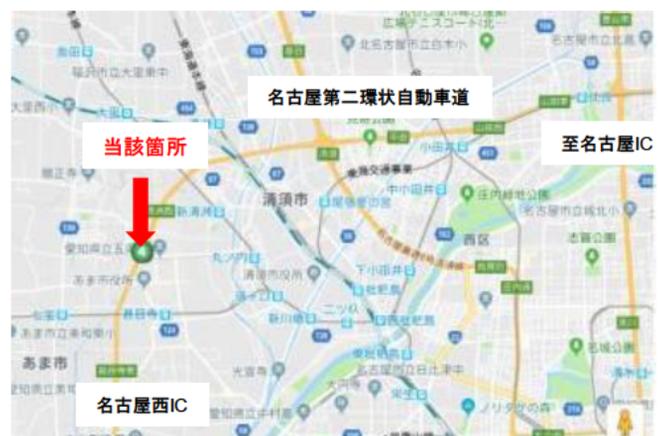
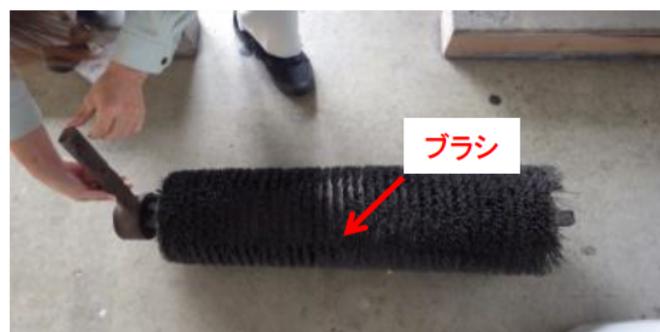
【位置図及び写真】

【事象概要】 名二環（下り線）を利用のお客様より、車道に路面清掃車両のブラシが落下しているのではないかと管制に一報が入った。その後、管理隊が現地確認を行い、ブラシが落下していることを確認し、撤去した。別途、路面清掃車両を確認した結果、落下したブラシは、当該車両のものであることが判明した。確認の結果、作業中にブラシを取り付けるブラケットのボルトが脱落したことで落下したと推察した。
